## 庐山市匡庐·山湖院项目工地“4.11”一般坍塌事故调查报告

2024年4月11日16时50分许，庐山市匡庐·山湖院项目工地21号楼东北角（匡庐路边上）雨污水管网施工中，发生了一起管网沟槽壁土方坍塌事故，造人受伤，经抢救无效死亡。直接经济损失约人民币214.3万元。

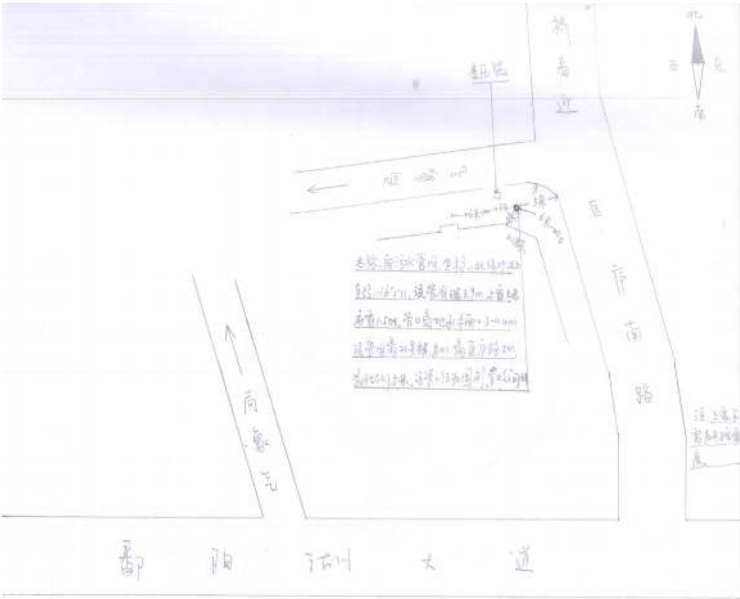
4月11日上午，**胡刚骑**指挥挖掘机，在21号楼东北角（匡庐路边上）挖了一条雨污水管沟槽。沟槽呈弧形，总体呈西南走向，长约6米，深约3.9米，上口宽约5米，下口宽约1.5米。

余水荣大概工作了一个小时。16时50分左右，胡刚骑观察到北面沟槽壁泥土有松动的迹象。于是，胡刚骑大喊“跑”。余水荣来不及做出反应。瞬间，沟槽北面的泥土发生坍塌，将余水荣淹埋。

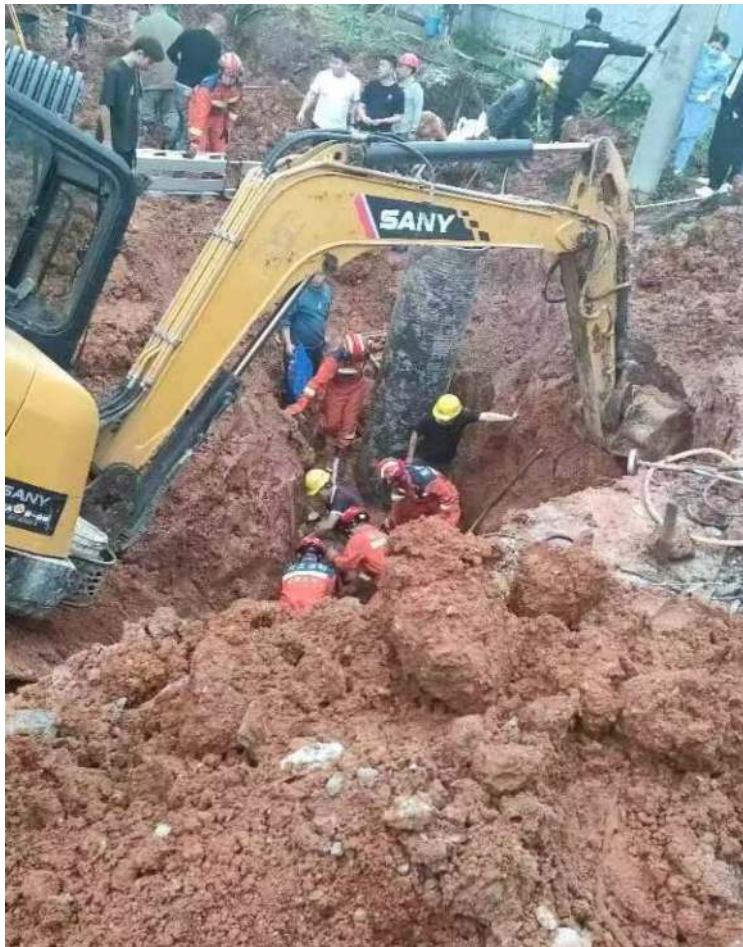
张金洲指挥附近的挖掘机，用挖斗支撑着尚未坍塌的沟壁。防止发生二次坍塌对伤者余水荣和救援人员造成伤害。程紫阳等人找来了搞卫生用的铁钎工具。

现场七八个人在进行紧急抢救。余水荣自己在用手把土往外扒。靠近余水荣的内层救援人员徒手在扒土，离余水荣远一点的外层救援人员用铁锹扒土。
