## 霍邱经济开发区六安钢铁控股集团有限公司“11.3”一般高处坠落事故调查报告

2024年11月3日16时10分左右，霍邱县经济开发区六安钢铁控股集团有限公司发生一起高处坠落事故，致1人死亡，直接经济损失约135万元。

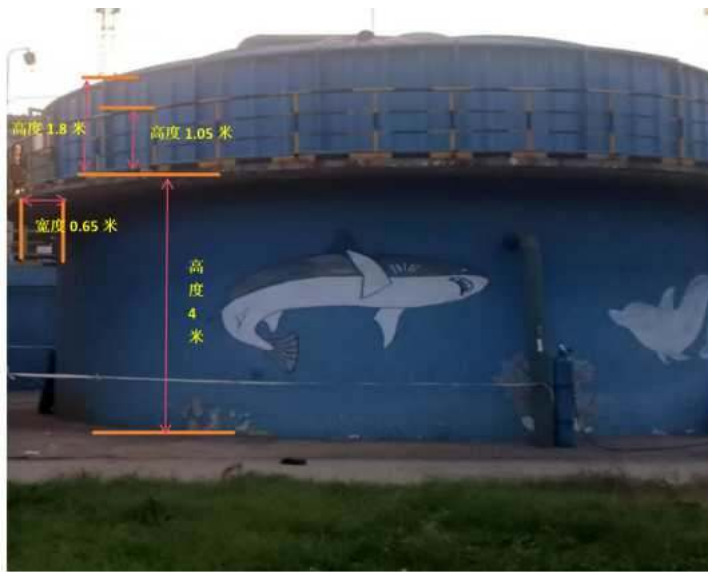
图1

**（四）事故现场情况。**事故发生时，何\*宇在进行污泥浓缩池盖板顶棚作业。污泥浓缩池平台高度4米，平台宽0.65米，平台栅栏高1.05米，盖板顶棚边缘高度1.8米。何\*宇在污泥浓缩池盖板顶棚南侧切割的盖板呈梯形，上边1.4米、下边1.65米、高1.2米，何\*宇从污泥浓缩池盖板顶棚南侧边缘坠落时距地面高度约5.8米。

**（一）直接原因：**何\*宇在污泥浓缩池盖板棚顶上高处作业，在未系挂安全带或安全绳的情况下违规冒险作业，意外坠落至地面，导致伤重不治死亡，是这起事故的直接原因。
