# 昌江石碌海南矿业股份有限公司石碌铁矿分公司“12·21”一般物体打击死亡事故调查报告

来源：昌江县应急管理局

昌江黎族自治县人民政府事故调查组  
2024年2月

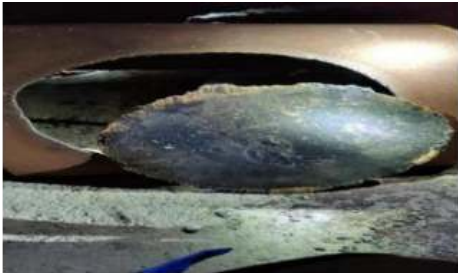
DN630 水管封堵图

①原1#排水泵为MD1100-86AX9分段式多级离心泵，更换为MD1200-85X8K型水平中开式自平衡多级离心泵后（保留利用原泵基础），新泵出口管DN320与DN630排水总管连接的安装位置发生了变位，需在DN630×17.5mm排水总管上距离原DN320管向西移位350mm重新开孔连接，同时将原DN320水管进水管孔进行封堵。经调查，博创公司在材质不明的DN630×8mm的钢管上切割一块大小形状相近的钢板嵌入焊接封堵DN630×17.5mm管的管孔。（见下图）

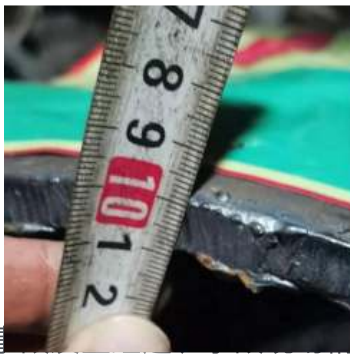
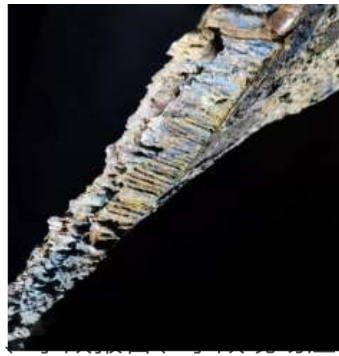
选用封堵板材质及尺寸不符合要求，整块用8mm厚的钢板焊接封堵DN630×17.5mm管）。焊前未按照《现场设备、工业管道焊接工程施工规范》（GB50236-2011）和《工业金属管道工程施工规范》（GB50235-2010）要求，制定施工工艺方案，焊接未对焊件进行去毛刺除锈处理，未对焊件开坡口，焊接后焊缝间隙（封堵板与孔口之间的间隙大小）不符合规范要求，未在管内侧进行根部封底焊。全焊道根部和填充层未熔合，焊接缺陷，焊缝宽度超标，焊道未分层分道焊接。焊后没有按照《工业管道焊接工程施工质量验收规范》（GB50683-2011）分别进行焊缝外观检查、焊接表面无损检测（磁粉检测或渗透检测）；焊缝射线检测（或超声波检测）；试水压试验等检查验收以及进行管道吹扫与清洗，焊缝质量不合格。（见下图）

封堵材料厚度 8mm

焊缝与母材没熔合

1. 博创公司电焊工许某在地下采矿场-360m水泵房DN630水管原1#排水泵管孔封堵焊接时未按照《工业金属管道工程施工规范》（GB50235-2010）和《现场设备、工业管道焊接工程施工规范》（GB50236-2011）规范要求，现场焊接前没有对焊件进行去毛刺除锈处理，没有对焊件开坡口。焊件焊缝间隙（封堵板与洞口之间的间隙大小）不符合规范要求，未在管内侧进行根部封底焊，封堵板材厚度与补焊管壁不一致（管壁厚17.5mm，封堵板厚8mm），且材质不明；焊道未分层分道焊接，全焊道根部和填充层未熔合，焊接缺陷，焊缝宽度超标，焊缝质量差，焊缝强度达不到要求。在高达4.5Mpa的水压和“水锤”效应共同作用下，DN630水管原1#排水泵管孔封堵焊缝失效，封堵钢板脱落，高压水柱和钢板将邱德才冲击导致其死亡，是该起事故的直接原因之一。

1. 博创公司技术管理和施工质量管理缺失。采用弧板（DN630×8mm管材切割所得）嵌入环接焊接在DN630×17.5mm管的管孔，不符合《工业金属管道工程施工规范》（GB50235-2010）和《现场设备、工业管道焊接工程施工规范》（GB50236-2011）的要求，封堵方案错误。焊接封堵后未按《工业金属管道工程施工质量验收规范》（GB50184-2011）和《现场设备、工业管道焊接工程施工质量验收规范》（GB50683-2011）要求，未对焊缝质量进行无损探伤、试水压等检查，焊缝质量无法保证，焊缝强度不够，存在安全隐患。是该起事故的间接原因之一。

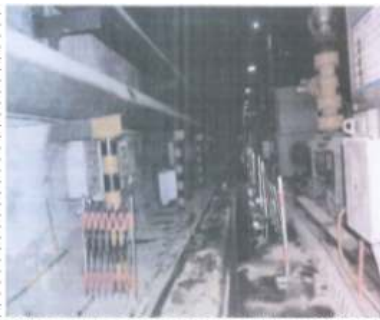
事故发生后-360m水平水泵房

事故发生时，在高压水柱和封堵的钢板冲击下，邱德才双腿被切断，右腿被击飞到30米外的井道上，左腿掉落在1#水泵旁边地面，上身被击飞到8米远5米高的对面水管架上。1#水泵旁边的配电房2台空调外机被冲歪，对面的水泥地板被冲出一个1500mm×1500mm，深200mm的水坑，地面有一堆砂石，现场一片狼藉。（见下图）
