| 发文机关： | 沂水县应急管理局 | 公文类型： | 报告 |
| 标题： | 沂水许家湖山东泓达气瓶检测有限公司“4·9”一般火灾瞒报事故调查报告 | | |

## 沂水许家湖山东泓达气瓶检测有限公司“4·9”一般火灾瞒报事故调查报告

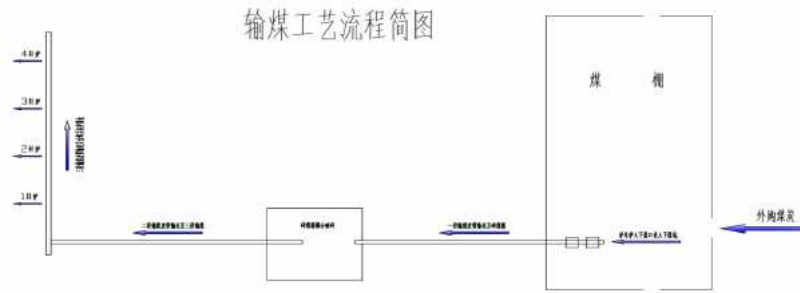
图1：输煤流程简图

1.输煤工艺流程：铲车将煤棚内的煤和生物质燃料铲入地下煤斗，燃料通过煤斗下方设置的往复式给煤机给料至第一段料输送至破碎楼，经破碎筛分后通过第二段输送带输送至锅炉输煤仓。车间每班输煤两次，每次运行时间1.5小时，每次输<sup>4</sup>面。输煤前，输煤工需要对输送皮带、给煤机等设备和积水坑污水情况进行巡查。

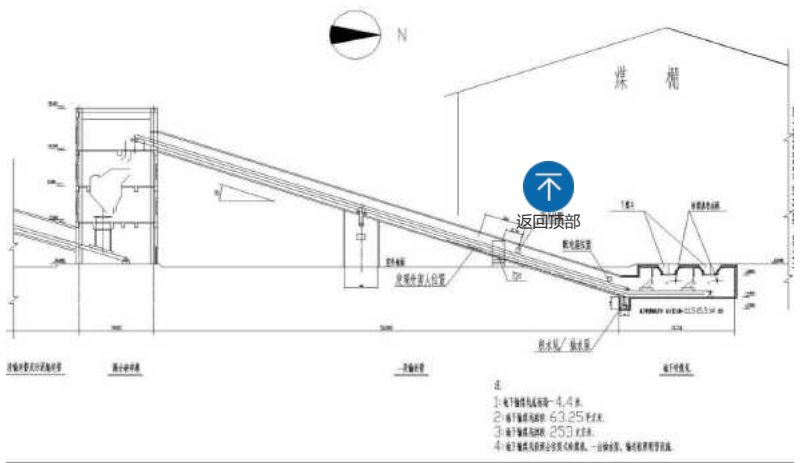
图2：事故现场示意图

4月9日15时40分中班工段长高某组织召开班前会，安排当班工作。根据工作安排，柴某某于16时20分左右进入输煤廊进行巡检，日14时30分开始输煤皮带处于停运状态）、给煤机等有无异常情况，并查看积水坑污水情况，为17时30分开始的输煤工作做准备。经柴某某在输煤管廊处巡检时开启排污泵控制开关时，配电箱内交流接触器产生电火花引燃积聚的甲烷气体，造成闪燃（甲烷属于易燃<sup>4</sup>16%、最小点火能0.28mJ，遇热源和明火有燃烧或爆炸危险）。经专家实地勘察，甲烷气体是由输煤管廊底部积水坑内长达一年未清理合燃料，经冲洗地面的水浸泡、发酵后产生并释放。

2.事故现场勘察：事故地点为该车间输煤廊道的东线一段，输煤廊道坡度40度南高北低设置。北端为地下受煤坑（11.5\*5.5\*4米）受煤坑设置电机、照明、排污泵、配电箱等非防爆电气设备（见图2），受煤坑内无通风设施、可燃气体检测报警器等检测设备。积水<sup>4</sup>受煤坑东南角，混凝土结构，用于收集清扫冲洗地面污水，坑内主要有水、原煤和有机质，内设排污泵一台，用于排出坑内积水。受烧散落的燃料。输煤廊道采用单层彩钢瓦等轻型材料围护，与地下受煤坑形成半封闭空间。

气瓶检测公司热电机房输煤管廊内非防爆电气开关开启时产生电火花引燃了集聚的甲烷气体。

（2）电气设备选型不当。未按照《爆炸危险环境电力装置设计规范》（GB 50058-2014）第3.1.1条规定<sup>□</sup>，在输煤廊道和地下受煤坑、照明、排污泵、配电箱等电气设备设施。

（3）安全设施配备不全。未按照《小型火力发电厂设计规范》（GB50049-2011）第21.4.4条规定<sup>□</sup>，在地下受煤坑内设置通风设计防火规范》（GB50016-2014）（2018版）第8.4.3条规定<sup>□</sup>，在地下受煤坑内设置可燃气体检测报警装置。

（一）严格落实企业安全生产主体责任。事故责任单位要深刻汲取事故教训，严格落实安全生产主体责任。1.强化安全生产主体责任，明确各部门、各岗位安全职责，并签订责任书。全面开展安全生产风险辨识与评估工作，尤其是热电站等重点区域，管控措施。加强员工安全教育培训，定期组织安全生产知识学习与应急演练，提高员工安全意识和应急处置能力。2.规范电气设备管理电气设备进行全面排查，将不符合防爆要求的设备全部更换为合格的防爆型电气设备。建立电气设备维护保养和定期检测制度，确保设备完善安全设施配备：在输煤廊道和地下受煤坑内合理设置自然通风或机械排风设施，确保通风效果满足安全要求；安装高性能可燃气体企业安全监控系统联网，实现实时监测和预警。
