# 无锡江阴市恒园彩纤有限公司 “7•17”较大闪爆事故调查报告

无锡市人民政府事故调查组

2025 年 6 月

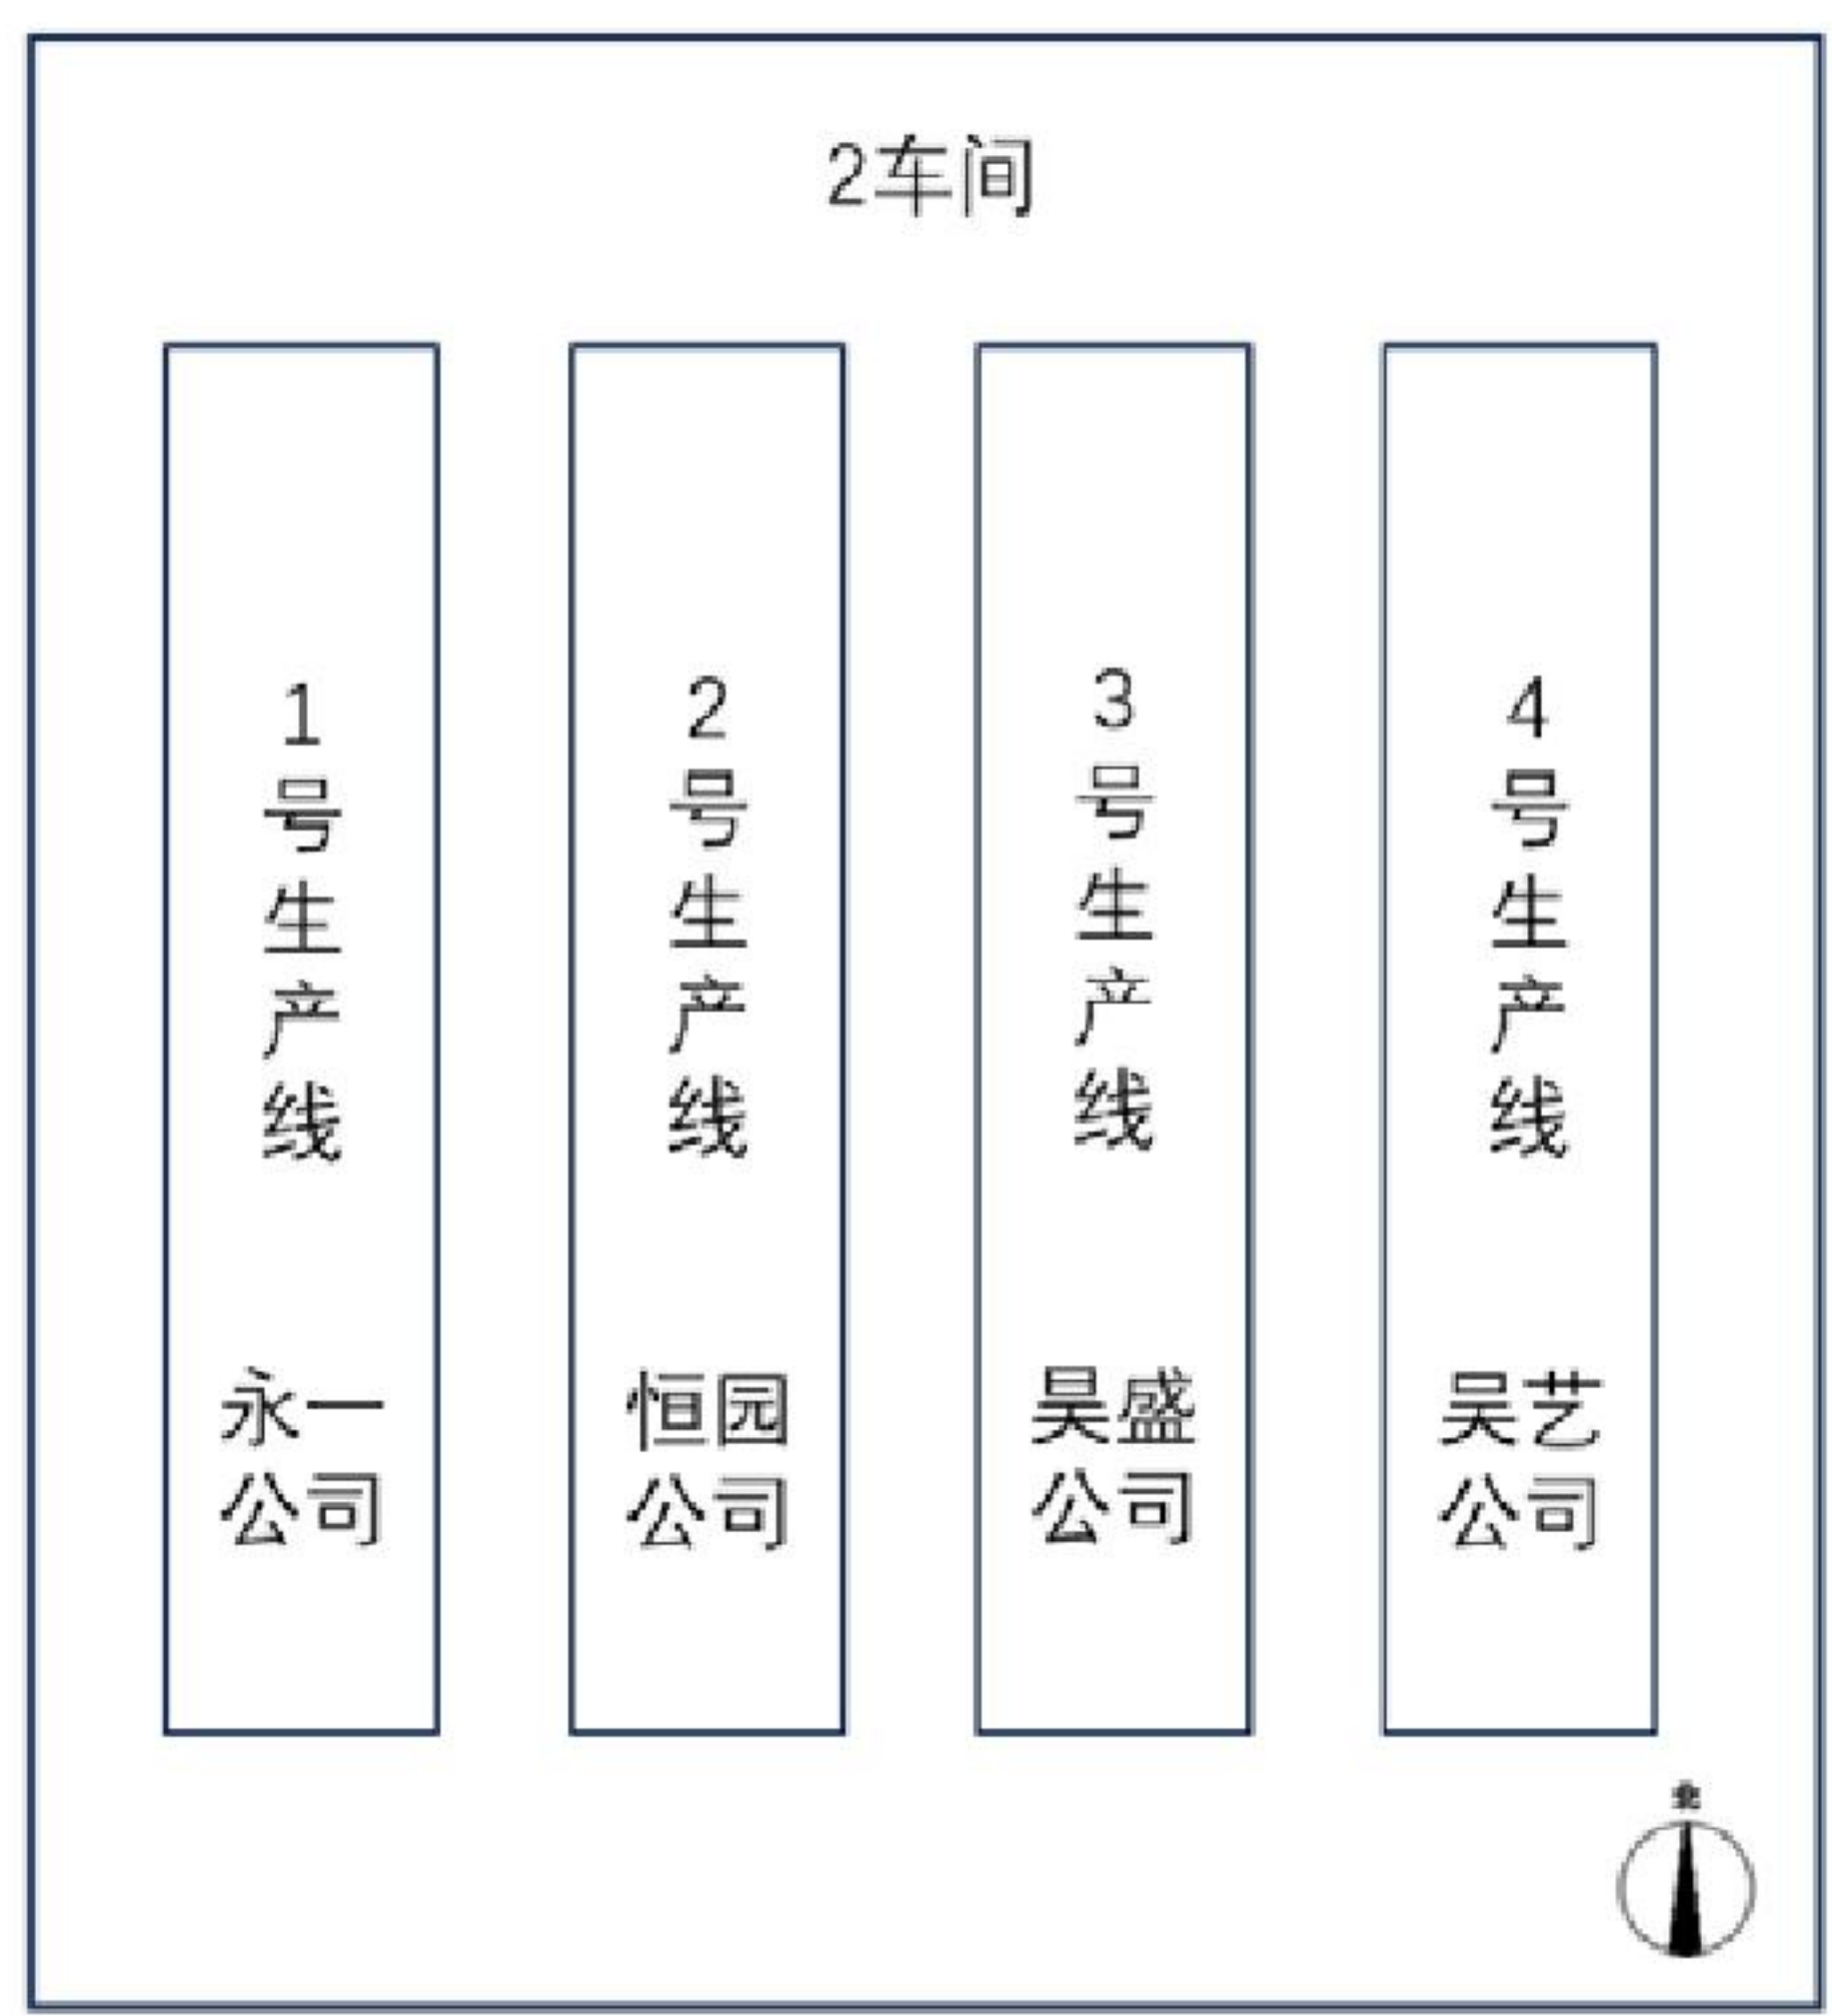
图 3 纺丝生产线布置情况

3.生产线出租情况。2号车间内4条纺丝生产线由西至东编号为1号至4号，如图3所示。分别出租给永一公司、恒园公司、昊盛公司和吴艺公司。4家单位承租后，未对生产线进行改造，未互相签订安全生产管理协议，未明确各自的安全生产管理职责和应当采取的安全措施。
