# 晋中市万通供热有限公司“10.6”窒息 一般事故调查报告

2023年10月6日下午16:30分许，晋中市万通供热有限公司锅炉房内发生一起循环流化床锅炉锅筒清洗作业窒息一般事故，造成1人直接死亡，直接损失146.85万元。

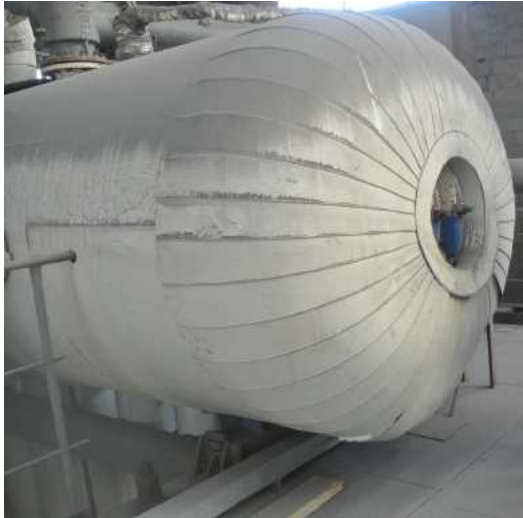
10月6日16点30分许,贾某某(死者 万通公司锅炉专工)带着高某(万通公司员工)、刘某某(万通公司员工)在36.8m平台,贾某某安排高某、刘某某到其他区域检查水位和放水情况,随后安排刘某平(万通公司维修工)打开锅筒南端的椭圆形人孔(见图1),贾某某脱了工作服,叫武某某找了一套清洗工人的清洗服并穿上,准备进锅筒内部。贾某某面部朝上,双手扶住人孔边缘,脚部先伸入锅筒,因人孔直径受限,贾某某叫旁边的武某某扶一下,帮助其进入锅筒(见图2)。约16时30分左右,贾某某进了锅筒,后又要求武某某将其带来的手电递进去,武某某奎把手电递给

图 1 1#锅筒南侧事故人孔

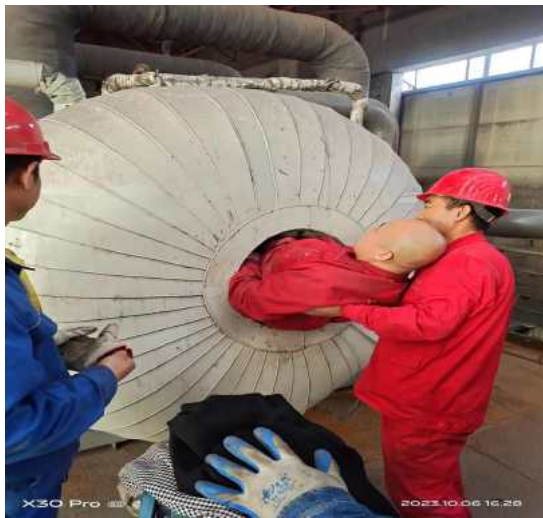
图 2 贾某某进入锅筒检查

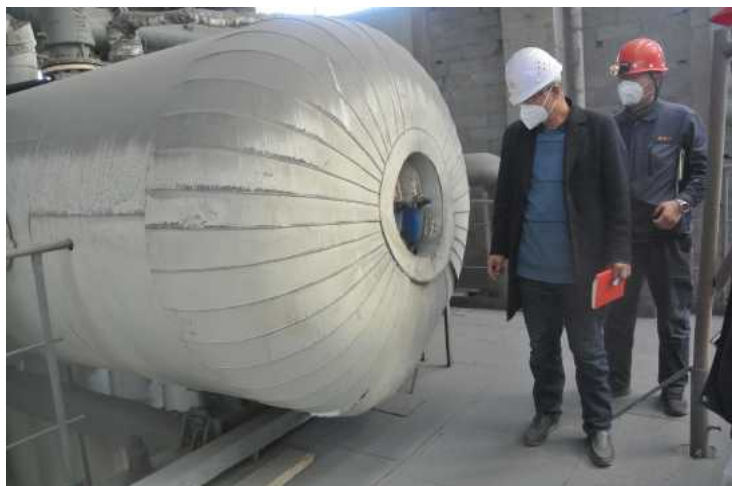
2023 年 11 月 17 日上午，事故调查组相关人员对晋中市万通供热有限公司现场进行了勘验（见图 3）。事故现场位于万通公司锅炉房 36.8m 平台，现场已被清理，无事故发生时相关痕迹，锅筒南端人孔悬挂着有限空间相关警示告知牌

图3 调查组人员勘验现场

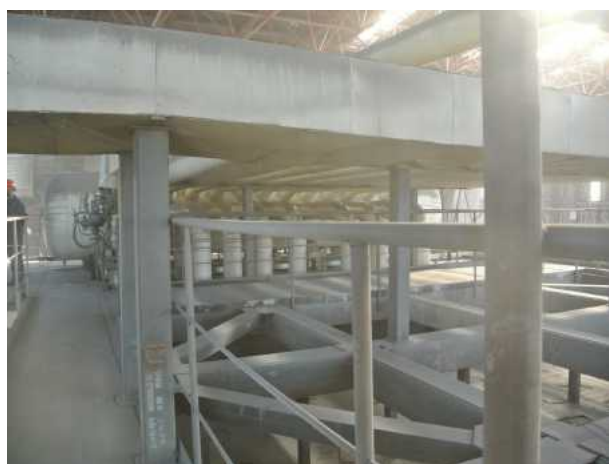
，北端人孔无有限空间相关警示告知牌，其他无变化（见图4、图5、图6、）。

图4 1#锅筒全貌

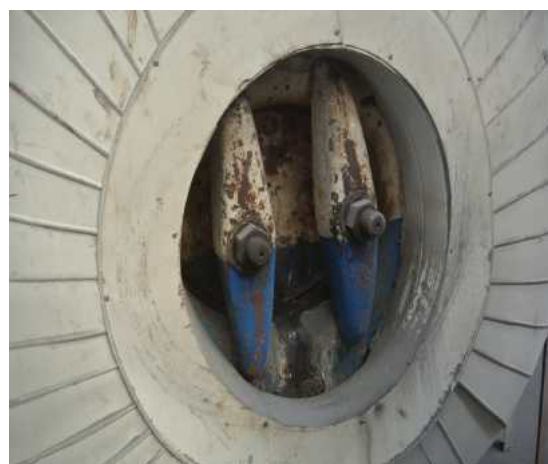
图5 事故人孔

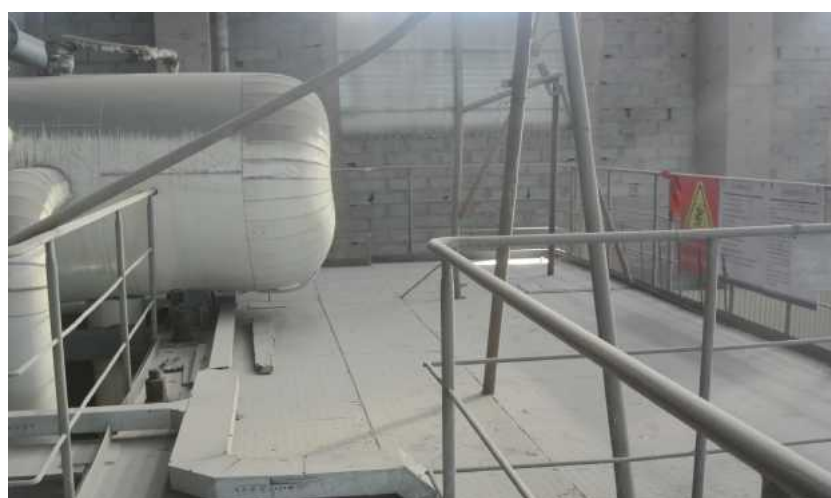
图6 事故人孔前面警示牌
