## 瑞金瑞兴于快速公路“9·12”一般高处坠落事故调查报告

### 瑞金瑞兴于快速公路“9·12”一般 高处坠落事故调查报告

2024年9月12日早上，瑞兴于快速交通走廊（瑞金段）公路项目瑞林一级公路B3段桥梁工程10#桥墩施工工地发生一起高处坠落事故，造成1人死亡，

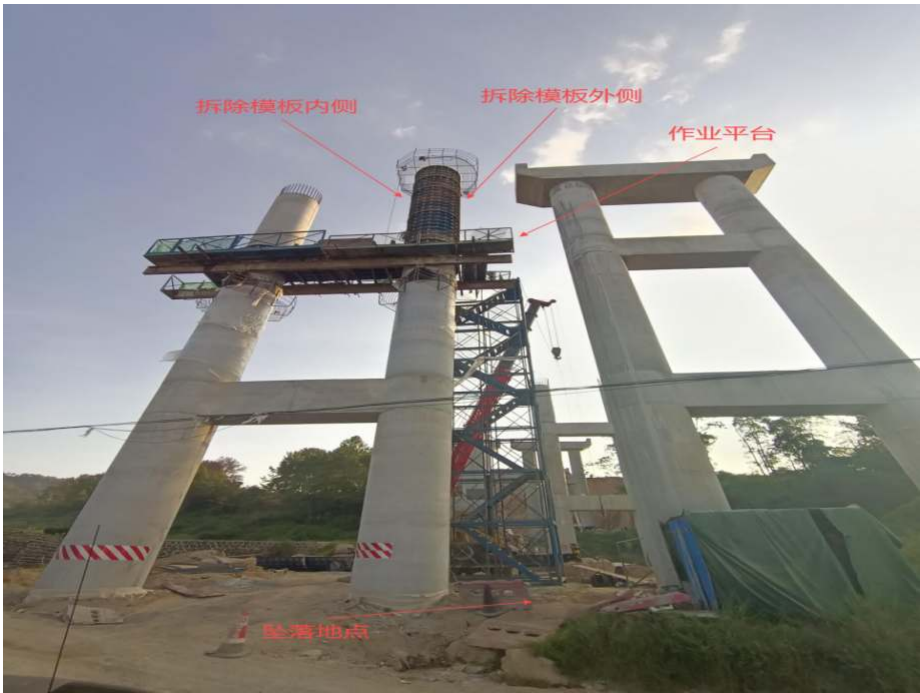
图1事故现场图片

2024年9月12日6时10分许，秦电国、张宇、安云昌、张中前四人一同前往瑞林镇下坝小学旁10#桥墩施工现场进行拆模作业（正常上班时间是早上8点），安云昌负责拆除10-0桥墩模板，张中前负责拆除10-1桥墩模板，秦电国负责操作吊机将拆卸下来的模板运至地面，张宇在地面负责解除吊装模板的钩锁。7时35分许，张中前在10-1桥墩外侧拆除模板螺丝时不慎坠落。因悬挑式操作平台防护栏杆不牢固，张中前坠落至悬挑式操作平台后发生二次坠落，直至坠落到地面。随后张中前被送往宁都县人民医院抢救，9时42分许经抢救无效死亡。

事故现场位于瑞兴于快速交通走廊（瑞金段）公路项目瑞林一级公路B3段桥梁工程9#、10#桥墩建设施工作业处（瑞林镇下坝小学旁三叉路口），事故发生时9#桥墩已完工，10#桥墩正在建设施工中，桥墩高度约28米，悬挑式操作平台距地面约2米，东边是乡村三叉道路。施工现场地面上零乱摆放着各类设备和用具，未设置明显的安全警示标志标牌。悬挑式操作平台未

设置标明允许负载值的限载牌和限定允许的作业人数，临边防护栏杆不牢固，未实行全封闭安全防护，外侧未悬挂密目安全网，无高处作业防坠落措施。墩下通道处未设置安全防护棚，以保证施工车辆和人员的安全（详见图1）。
