# 广德市安徽美童新材料有限公司“2.17” 火灾事故调查报告

安徽美童新材料有限公司“2.17”  
火灾事故调查组  
2025年4月14日

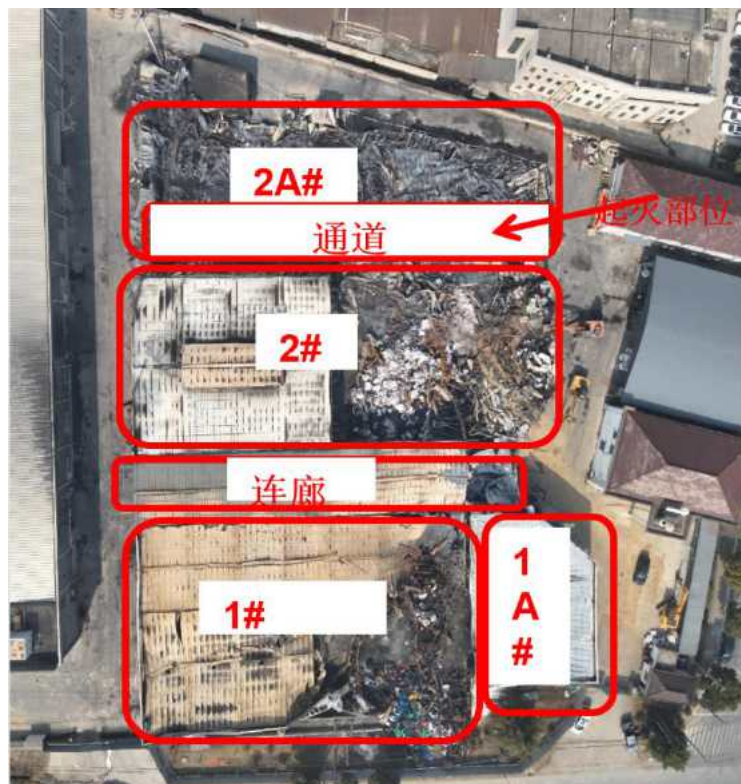
2018 年 - 2019 年，美童公司通过嫁接方式购置欧阳竹业厂房。2019 年，1#厂房办理了安全结构鉴定和消防验收备案，1#厂房、2#厂房及办公楼办理了房地权证，2A#厂房未办理房地权证。
