阿勒泰市恰秀路街道阿勒泰市泰禾房地产开发有限公司“8·18”一般起重机械伤害事故调查报告

# 阿勒泰市恰秀路街道阿勒泰市泰禾房地产开发 有限公司“8·18”一般起重机械 伤害事故调查报告

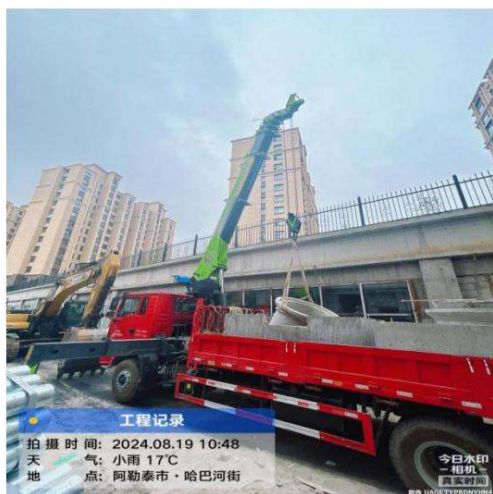
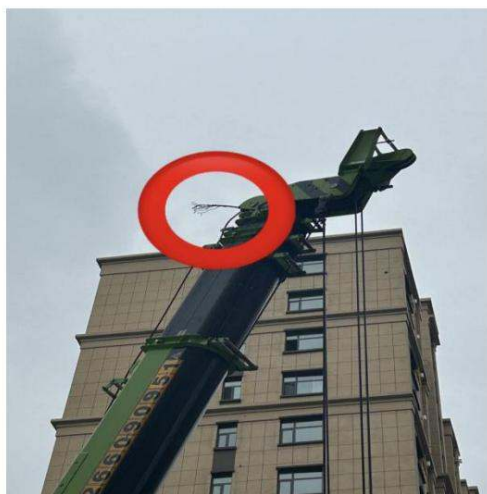
## 事故车辆及断裂钢丝绳图片

管道井开始吊装，此时吊装的预制管道井出现起吊不平衡倾斜情况，蓝\*\*进行重新调整吊绳绑扎位置后往后移动，孙\*\*重新开始起吊操作，起吊过程中预制管道井再次出现起吊不平衡倾斜情况，18时00分33秒吊绳出现明显弹动现象，同时汽车式起重机（随车吊）副吊钩（小钩）钢丝绳断裂，副吊钩（小钩）坠落撞击蓝\*\*头部当场导致重伤。

事故发生部位为泰和康城凯丽湾住宅小区建设项目（一标段）商铺与泰和康城1#酒店建设项目中间区域，泰和康城凯丽湾住宅小区建设项目（一标段）消防工程改造施工现场，汽车式起重机（随车吊）驶入线路，预制管道井吊装放置位置明确。事故发生后，现场未被破坏，蓝\*\*遭遇重伤位置位于汽车式起重机（随车吊）车斗靠前部位，事故现场预制管道井上及车斗底部血迹可见。

在明知建筑工人蓝\*\*未佩戴安全帽的情况下，仍允许其进行吊装辅助作业。汽车式起重机（随车吊）副吊钩（小钩）顶端未安装限位装置，预制管道井吊装操作过程中未认真观察主吊钩（大钩）与副吊钩（小钩）钢丝绳下降长度比例，凭感觉和经验主观臆断进行预制管道井起吊操作，造成副吊钩（小钩）钢丝绳断裂，副吊钩（小钩）坠落撞击建筑工人蓝\*\*头部，导致当场重伤，经医院抢救无效死亡，是造成这起事故的直接原因。

**（一）严格现场管理。**建设单位阿勒泰市泰禾房地产开发有限公司要进一步建立健全安全生产责任体系，严格落实生产经营单位安全生产主体责任，强化现场施工安全管理。各类工程项目在开工建设前要先向行业监管部门进行备案，要提前通过安全检查并得到批复。针对施工现场一线操作人员、建筑工人，要加强安全技术交底和安全教育培训，根据施工现场施工作业特点，安全生产状况进行经常性检查，坚决及时制止和纠正违章指挥、违章操作及冒险作业的行为，对进入施工现场的建筑工人和车辆机械的相关资质证件进行查验确认。
