# 涪陵重庆白涛工业园区华峰铝业“12·8” 一般物体打击事故

## 调 查 报 告

编制单位：重庆市涪陵区政府事故调查组

编制日期：2025 年 3 月

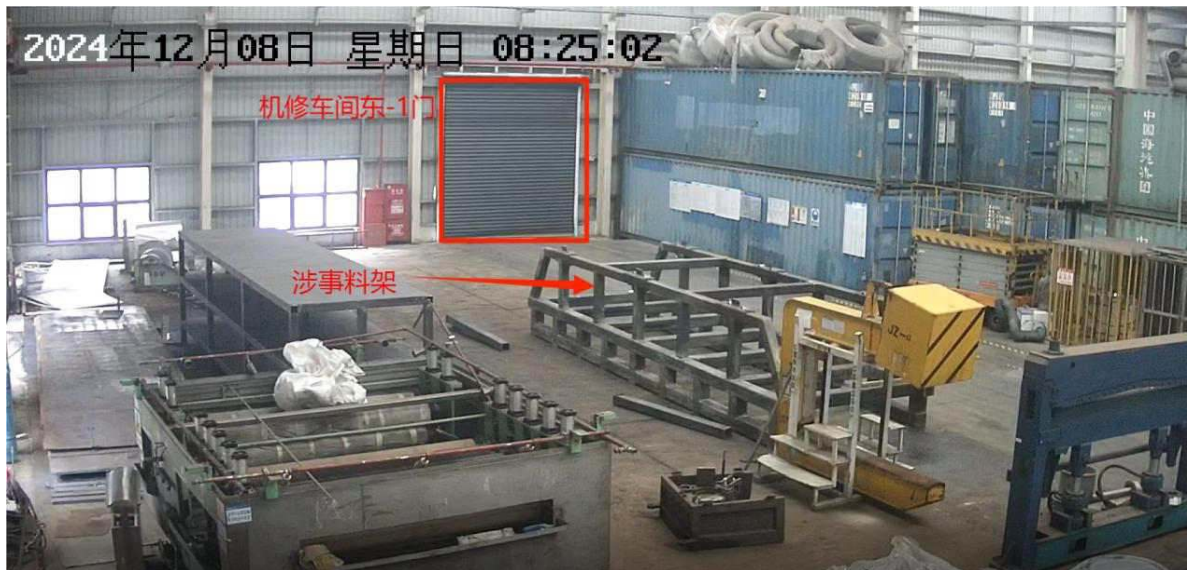
图一 料架改造前（视频监控截图）

该料架为冷轧退火炉料架（以下简称料架），为梯形体，下底长8200mm，上底长7000mm，高1700mm，梯形体宽2640mm（见图一），由冷轧车间设计购买，2024年11月23日投入生产使用。由于设计错误，使用时发现料架与炉门宽度一致，导致不能正常使用料架。冷轧车间于11月25日早上请设备部工程师左\*\*到现场查看并确认整改方案，11月29日出具了整改图纸，并制定了改造方案，将料架梯形体宽2640mm改造至2460mm。料架于11月26日运到机修车间。12月1日冷轧车间将整改图纸发给设备动力部维修中心检修

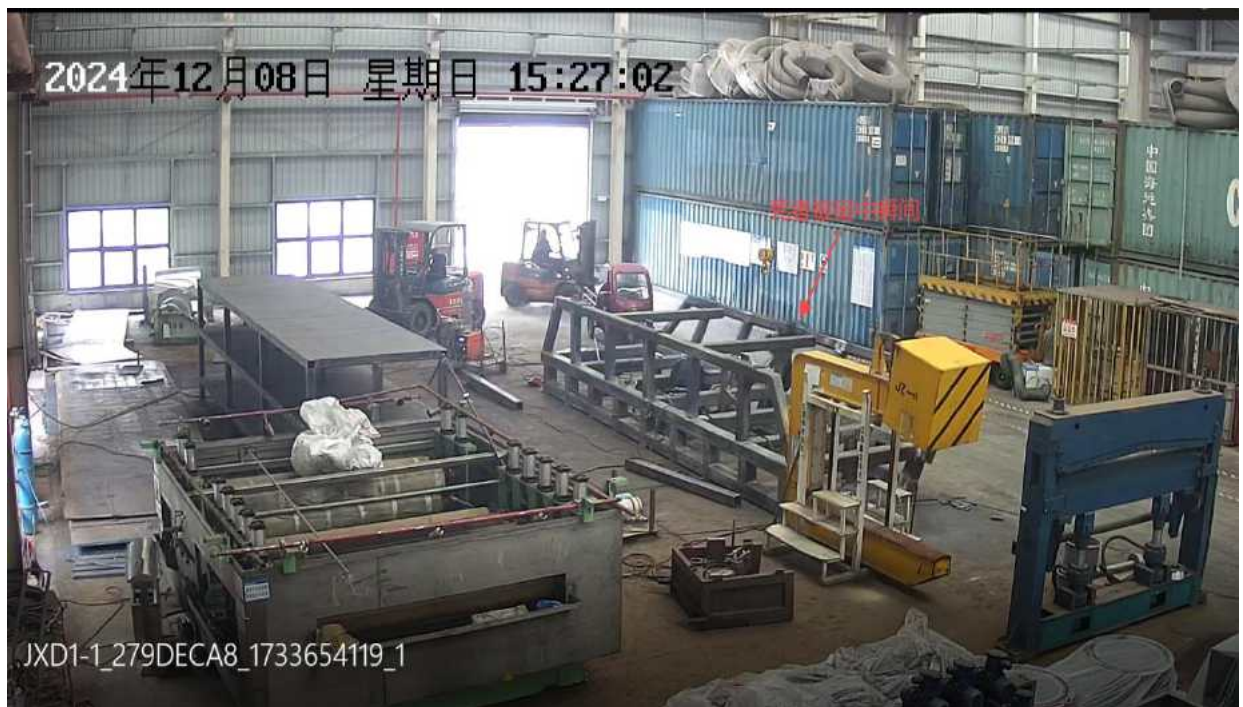
图二 事故现场（视频监控截图）

事故现场位于华峰铝业机修车间，事故料架为梯形体，以该车间东-1 门为正方向，料架右侧支撑倒于地面，正上方有一行车吊，其吊带绑扎在右侧支撑上端横梁，倒地的料架右侧支撑上端横梁两侧垫有方形钢管和木方，料架右侧支撑底部中间与料架左侧支撑底部中间连接有一个手动葫芦。地上有死者使用过的安全帽和护目镜，有约为 400\*400mm 的血迹两处，现场地面有若干电线插排、焊接切割等工具，切割后的小块钢板若干，靠近机修车间东-1 门侧一横条上有 2 处焊点痕迹（见图三）。

经现场查勘和综合分析，事故调查组认为本次事故发生的直接原因是张\*擅自解除料架侧面支撑的行车吊吊带，导致料架侧面支撑失去倾倒防护，杨\*\*在用手动葫芦拉动料架侧面支撑底部时，撕裂顶部与主体料架起临时固定作用的焊接，料架侧面支撑失去重心倾倒砸到站在料架侧面支撑旁边的张\*。
