# 宣州区安徽华峰重工机械有限公司“11·19” 一般灼烫事故调查报告

经调查认定，安徽华峰重工机械有限公司“11·19”钢水喷溅灼烫事故是一起因作业人员违规操作，造成人员伤亡的一般生产安全责任事故。

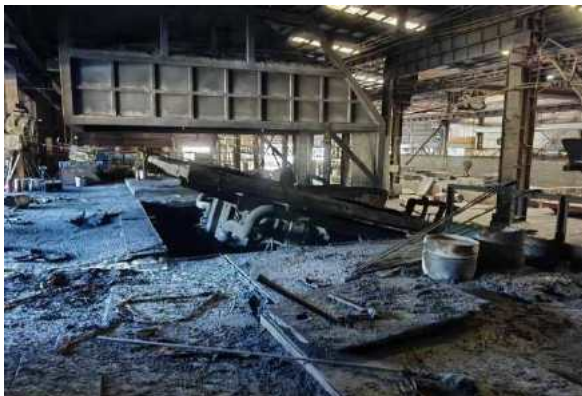
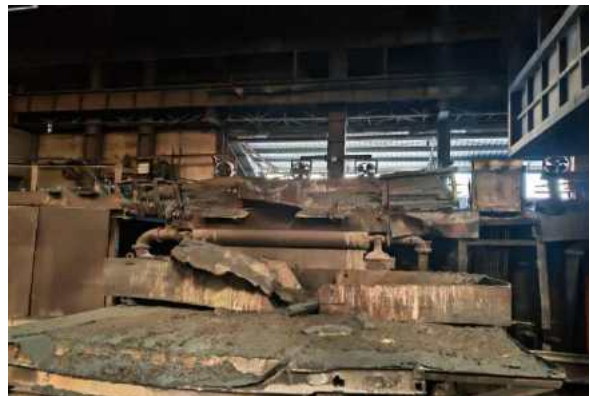
图2 事故现场照片

经现场勘查，本次事故发生在5号车间中频炉熔炼区域，现场1跨北侧从东到西依次摆放2台20T中频炉、1台25T真空脱气炉、烤包区、造型区和模具库，南侧布置铁水转运线和浇铸区，事故发生钢水喷溅为2号20T中频炉。

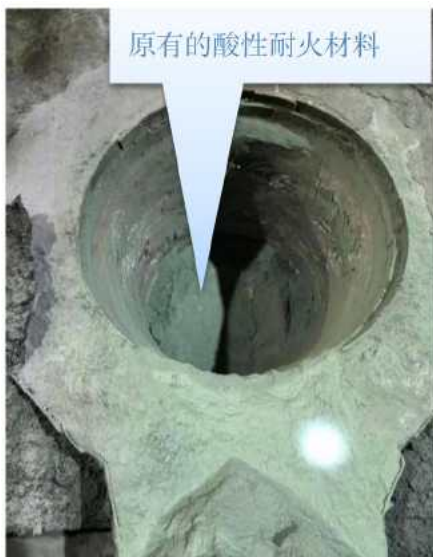
本次事发 2 号中频炉初次使用中性耐火材料（氧化铝和镁铝尖晶石），砌筑时未将炉底原有酸性耐火材料（二氧化硅）彻底拆除，导致炉底新砌筑耐材厚度不足，且在高温下不能与原有酸性耐材有效固结，使用钢水洗炉时炉内钢水在中频炉磁场搅拌下带动钢水将新砌筑的炉底耐火材料冲刷上浮。

图 3 2 号炉炉内和炉底情况 图 4 联铸新材料提供的烘炉取线图

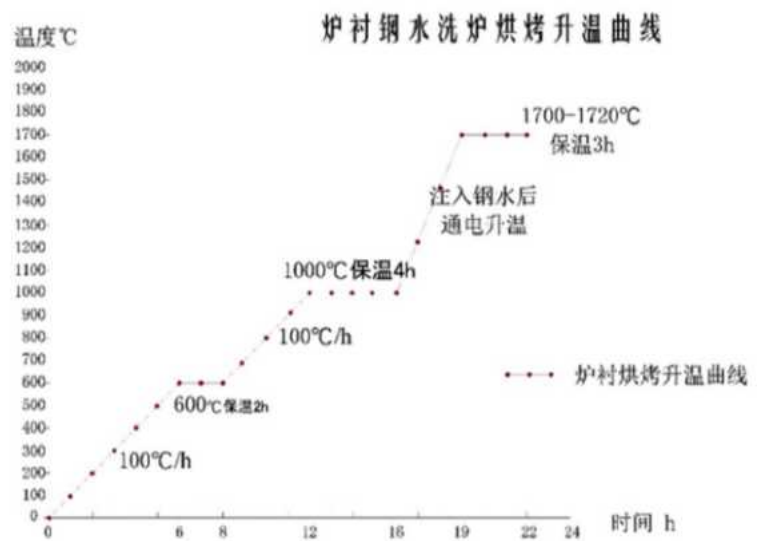
联铸公司提供的中性耐火材料烘炉操作规程规定：采用炉衬钢水洗炉烘烤工艺时需烘炉、保温共 16 小时，烘烤后炉衬温度达到 1000℃ 时方可注入钢水。实际操作过程中烘烤时间只有 5 小时 18 分，升温速度控制在 100℃/小时，烘烤温度约 600℃，未达到规定的烘炉工艺要求，且未形成烧结安全层，随后又停炉约 5 小时后才加入钢水洗炉烘烤，进一步降低炉衬的温度。

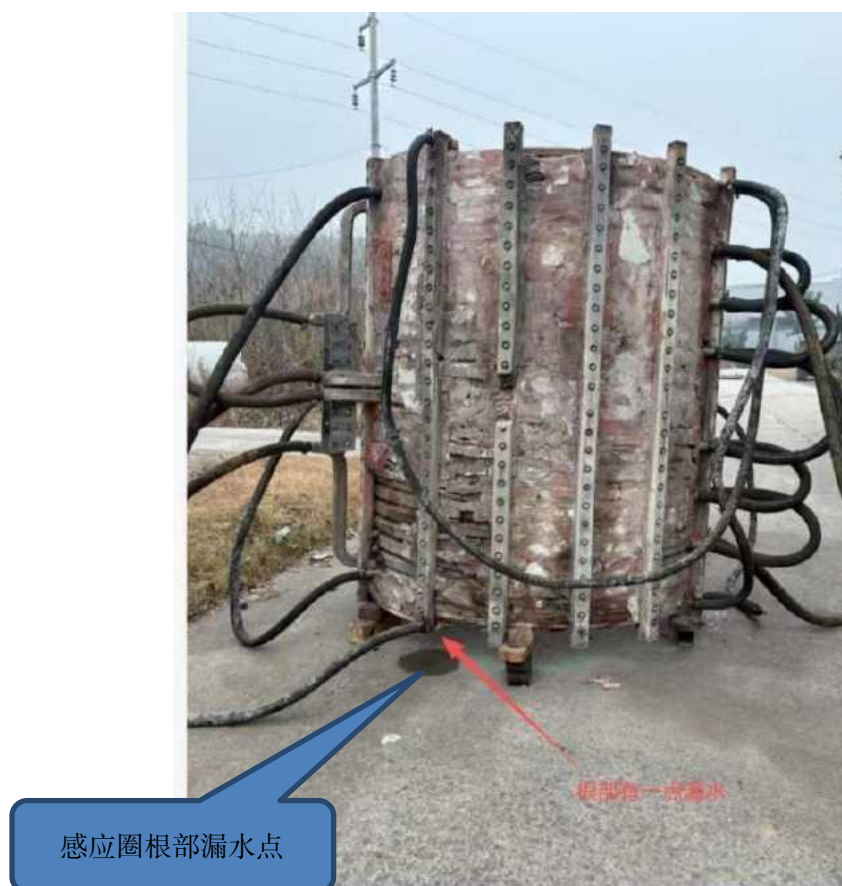
炉衬打结完成后准备通电烘炉，筑炉工肖某升发现感应圈与水冷电缆连接处有渗水现象，但炉长童某玉未采纳筑炉工肖某升意见及时处理，随即通电烘炉，导致渗漏的水进入炉底耐火材料，使炉底耐火材料受潮，烘烤 5 小时 18 分后停炉约 5 小时，此时感应圈持续渗水，继续使炉底烘干的耐火料受潮。事发后对 2 号炉感应圈通水打压测试，发现感应圈底部有渗水点。

图 5 打压测试时感应圈底部渗水点

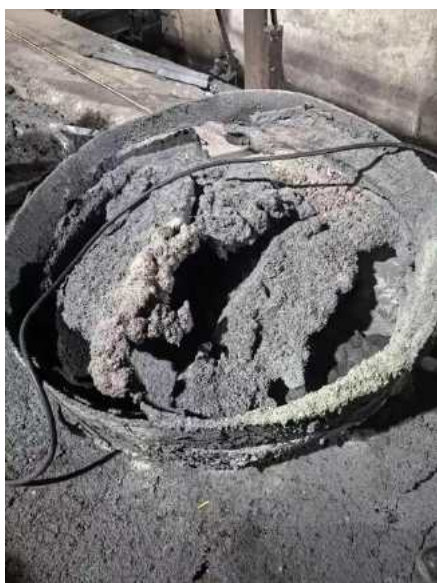
2号炉加入钢水后发现炉内有钢水翻腾和结凝盖现象，按照中频炉操作要求此情况下应降低功率甚至关闭电源，等待翻腾现象消失后方可通电冶炼，同时应及时将凝盖烧通确保气体顺利逸出。此时炉长童某玉指挥使用吹氧管烧掉凝盖，但未降低中频炉功率或停炉，导致炉内压力越来越高。事发前3分钟通过倾动炉体方式试图烧开上部凝盖，凝盖局部烧穿后气体裹挟着钢水从炉口大量喷出。

图6 大喷后喷出的凝盖

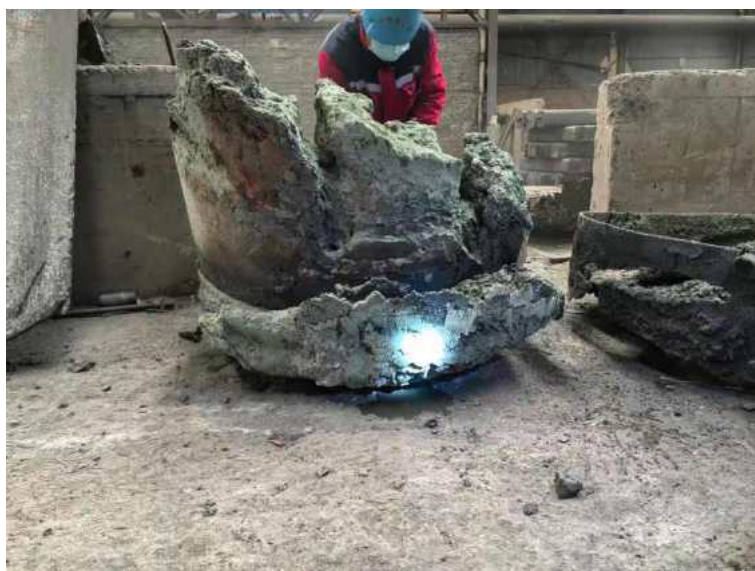
图7 拆炉后炉底残余钢块
