# 吴川大山江\*\*鞋厂“7·8”一般 触电事故调查报告

编制单位：吴川大山江\*\*鞋厂“7·8”一般触电事故调查组

编制日期：2025 年 2 月 16 日

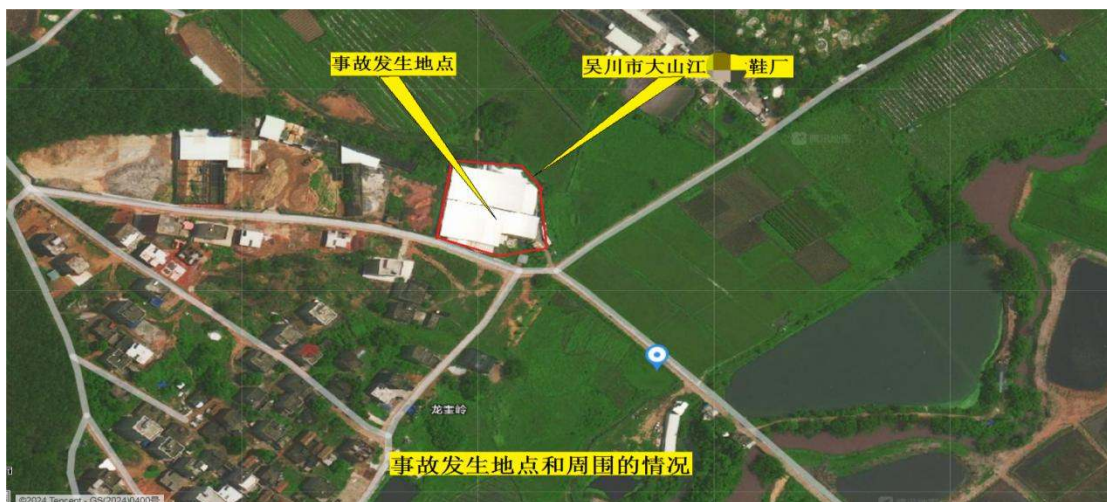
厂房内共安装了 4 台制鞋机，沿厂房的北向墙边布置，距离墙约 0.8m，检查通道狭窄，两台鞋机之间的空间，堆满模具和塑料原料，人员通过不方便，不利于疏散；厂房靠南面的地方，堆满了塑料原材料和制成品，这些物料为易燃物，与生产区域同处一室，存在很大的消防安全隐患。

图 2 事故发生地点和周围的情况图

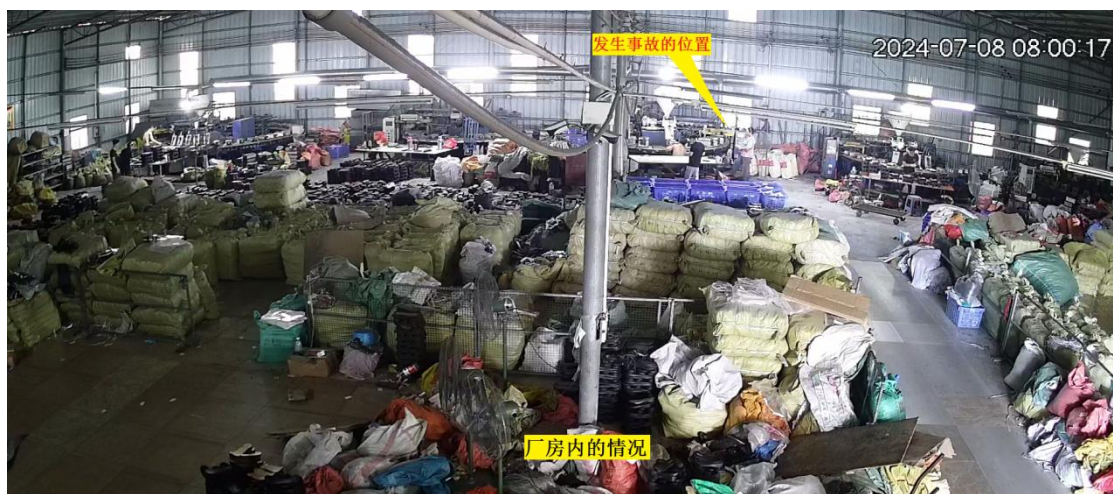
厂房内存在如下的用电安全问题：电箱未设置安全警示标志和标识；电箱壳体未设置接地保护，箱门未设置跨接；电箱内使用了木板作底板（可燃材料）；电箱内堆放杂物，积尘；插座未接 pe 线（接地保护）；移动风扇未接地保护；电箱内接地线未使用黄绿双色线，接地采用缠绕连接；电线电缆未套管保护。

图3 \*\*鞋厂厂房内情况图

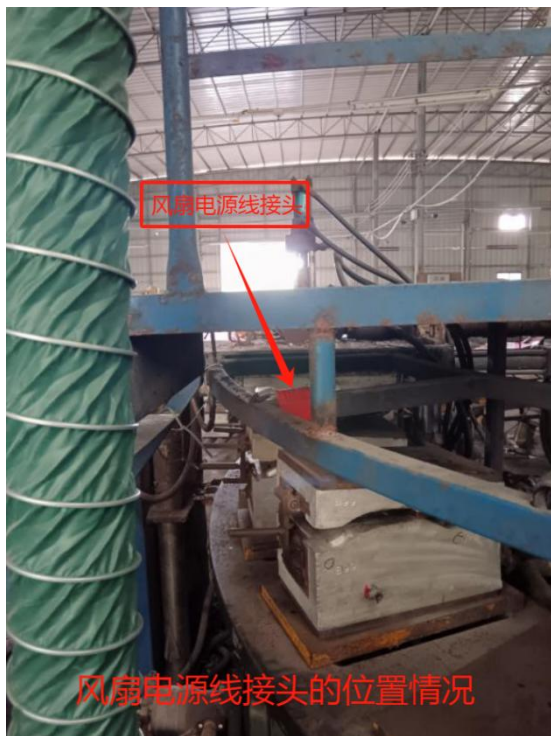
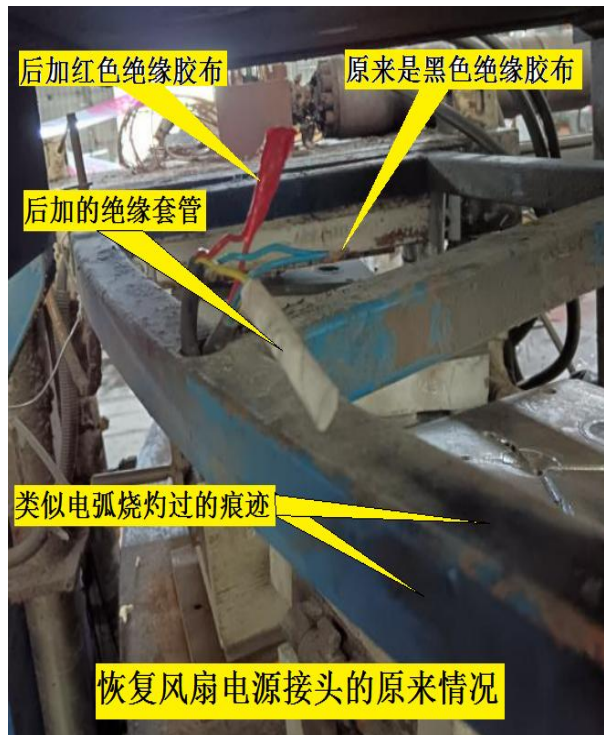
1. 风扇接头绝缘不良。根据电工林\*青的询问笔录，事发后，龙\*金电话通知其检查事发鞋机的用电安全情况，在检查过程中林\*青发现在龙\*1 触电位置存在 1 处疑点，即风扇电源总接头的 3 根相线没有按规范套管保护，而是用黑色电工绝缘胶布缠绕，由于老化，绝缘胶布松脱，林\*青估计该接头处存在触电的可能性，于是分别给 3 根相线套上绝缘套管，用绝缘胶布固定在风扇的构架上。

因为机器的阻挡，监控录像无法看见龙\*1 触电的情况。在现场勘查时，专家站在龙\*1 事发时站立的位置，观察后发现，手能及的地方，只有风扇电源接头有可能导体裸露带电，从而导致触电事故发生。该位置唯一能触碰到的是风扇接头 3 根相线带电，而且，在林\*青整改隐患前，3 根相线单独用黑色绝缘胶布缠绕，表面松垮，容易脱落，并且没有套管防机械损伤，没有固定措施。因此，判定风扇接头绝缘不良。

图 4 风扇电源线接头的位置情况图 图 5 恢复风扇电源接头原状图

2. 龙\*1 接触了绝缘不良的风扇接头。龙\*1 安全意识薄弱，在调试鞋机过程中，未按规定佩戴绝缘防护用品，接触了风扇绝缘不良的接头，引发触电，同时，由于身体痉挛，移动了接头，又引发接头与布置风扇的金属构架之间放电，发出了电弧闪光。
