## 一、事故基本情况

湖北大江化工集团有限公司

“9·24”窒息事故调查组

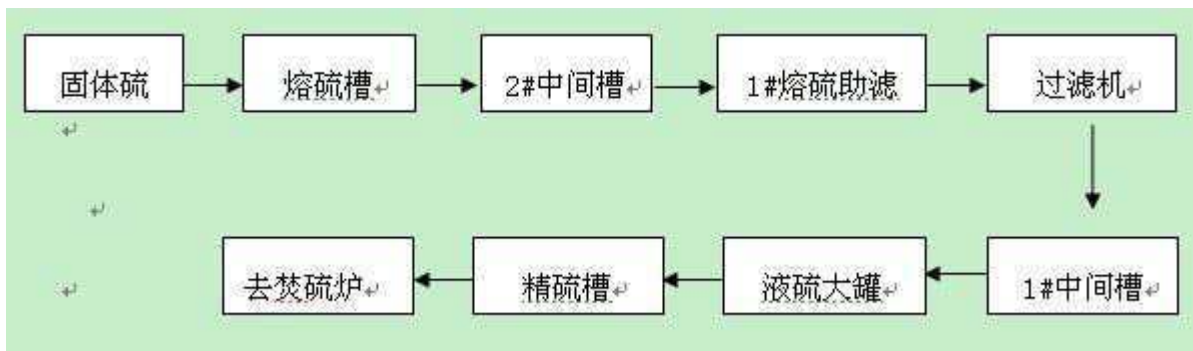
熔硫工艺简图

硫酸中心熔硫工段共有3套熔硫装置，分别为1<sup>#</sup>、2<sup>#</sup>、3<sup>#</sup>，本次事故发生在1<sup>#</sup>熔硫助滤槽。熔硫工段的工艺流程是：固体硫磺由汽车运至大江公司硫磺堆场，由皮带输送机送入熔硫槽内，经蒸汽盘管加热熔化后，溢流至2<sup>#</sup>中间槽，由中间泵泵至助滤槽，经过滤机过滤后泵入中间槽，在1<sup>#</sup>中间槽暂存后通过中间泵输入液硫大罐保温储存。
