名称：霍山经济开发区安徽\*\*集团霍山\*\*有限公司“9·14”一般触电事故调查报告

### 霍山经济开发区安徽\*\*集团霍山\*\*有限公司“9·14”一般触电事故调查报告

霍山县人民政府事故调查组  
2025 年 11月

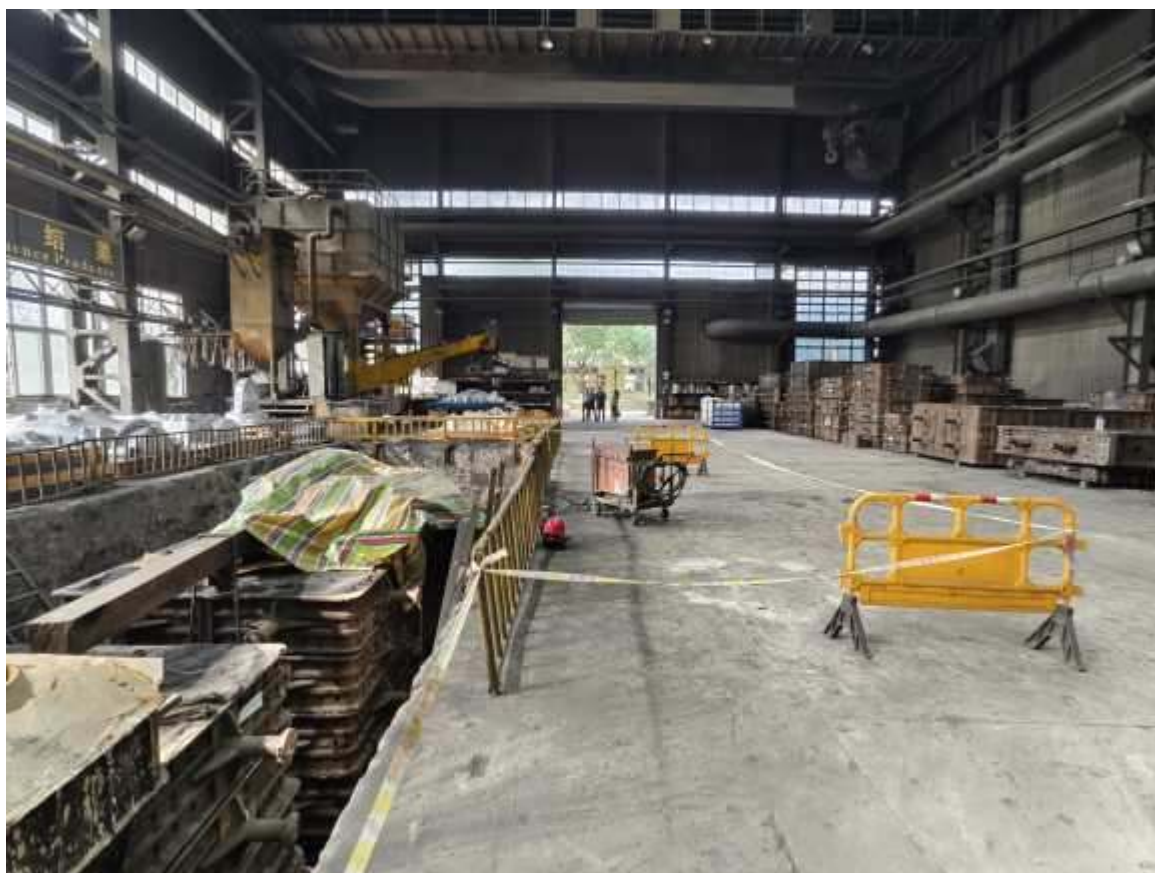
事故现场图片

勘验现场位于造型分厂（A03厂房）北侧的浇铸坑内。浇铸坑为长方形，呈南北走向，长24.25米，宽5.75米，深3.15米。浇铸坑内有3组砂箱，南北摆放。事故点位于坑内北侧砂箱与东侧坑壁之间，砂箱与坑壁间距约0.7米，该砂箱长4米，宽2米，高2.4米，由六层箱框(金属材质)组成，每层箱框两侧对称布置有4根箱把，用于加设箱卡和起吊。现场发现东南侧底部1-5层箱框箱把处已通过20mm钢筋进行焊接，同侧距离地坑底部98cm的2-3节箱框胀力处已通过30cm×4cm×1cm搭接钢板进行焊接。浇铸坑东侧地面有安全防护栏，护栏旁有安全帽、焊工手套、劳保鞋、焊工面罩、护腿等劳动防护用品和一台电焊机。电焊机搭铁线搭接在坑内砂箱箱把上，电焊机距浇铸坑边缘约1.5米，电焊机使用工业标准快捷插头，距电源插座17.8米。电焊机一次接线处有防护罩壳，外壳未连接接地线，一次电源线绝缘层基本完好，未见明显破损、损伤痕迹；电焊机二次侧出线端处有屏护挡板，把钳线搭于浇铸坑边缘的护栏处，把钳线、搭铁线的绝缘层基本完好，未见明显破损、损伤痕迹。

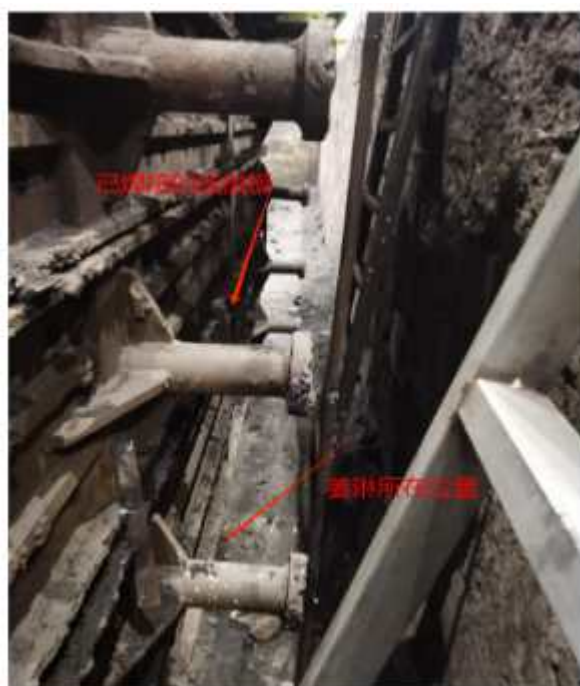
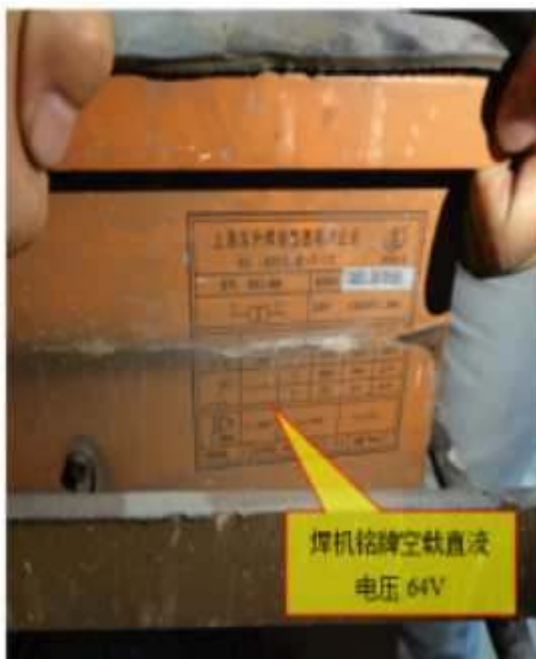
事发地点及电焊

事故现场电焊机为东升牌BX1-400型，额定输出电流400A，额定输入电压380V，额定频率50HZ，额定输入容量26.98KVA，空载电压64V，额定负载持续率35%，额定负载电压36V，电流调节范围85-400A，适用焊条直径(mm)2.5-7，绝缘等级F，生产厂家上海东升焊接集团有限公司。

造型分厂共有3台电焊机，全部未加芯赋码，日常随意存放在造型车间，无固定存放地点，无专门管理人员，无安全管理制度。

**（二）霍山\*\*公司要深入推进电焊机安全监管数字化转型，**完善焊接与热切割作业安全管理制度，加快电焊设备“加芯赋码”工作，加强对焊接与热切割作业人员的教育培训。针对此起事故教训，加强公司特种作业人员和设备设施现场安全管理，严查员工违章行为；要加强设备设施维修保养，及时消除事故隐患，坚决防范类似事故再次发生。
