## 开平市“8·9”一般高处坠落事故调查报告

撰写时间：2023-07-06      来源：本网

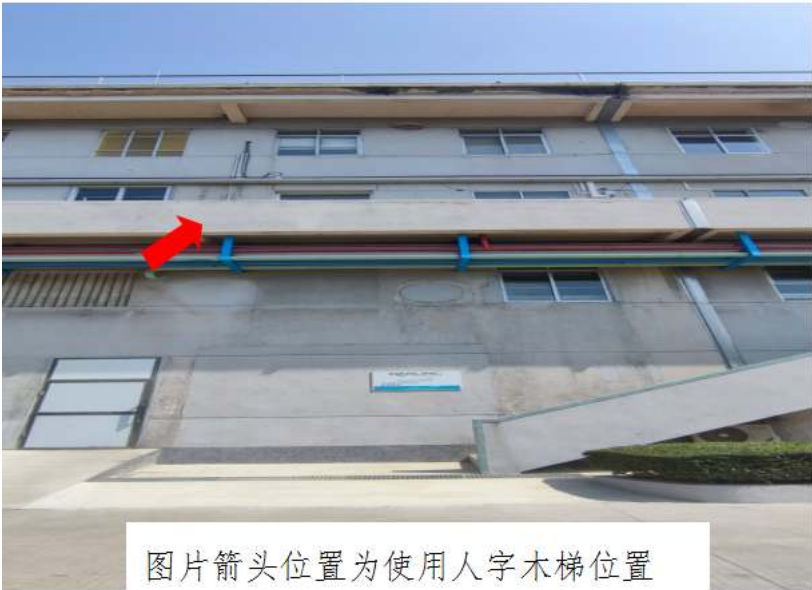
信号发射塔电线迁移施工作业在罗赛洛（广东）明胶有限公司提胶大楼二楼阳台走廊，该提胶大楼共两层，为钢筋混凝土框架结构，总高约14米，二楼阳台至地面约7米。事发前伤者在该楼层二楼阳台走廊，在未落实佩戴安全带等安全措施的情况下使用人字木梯开展拉电线作业。

施工人员陈某安全意识淡薄，对高处作业环境危险因素认识不足，在未落实佩戴安全带等安全措施的情况下进行高处作业，违反安全操作规程，是导致事故发生的直接原因。

（四）加大施工现场危险作业安全管理。各施工单位要认真落实对项目存在高空作业、起重吊装等危险作业相关规定，完善安全生产管理体系，严格执行作业审批制度，落实全员安全生产责任制，配齐安全生产管理人员，完善隐患排查制度，强化从业人员安全意识教育和技术能力培训，确保危险作业过程的安全可控。
