# 蓝山县人民政府

蓝政函〔2026〕12号

## 蓝山县人民政府 关于同意《蓝山塔峰“7·21”一般触电 死亡事故调查报告》的批复

# 蓝山塔峰“7·21”一般触电死亡事故 调查报告

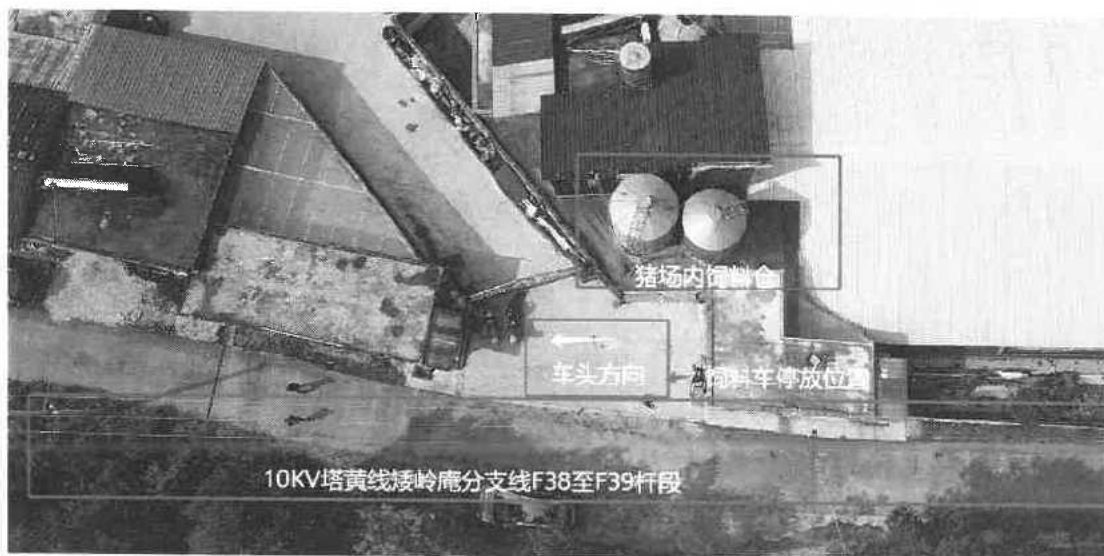
猪场围墙高 2.5 米，养殖场大门距离乡道 5.5 米，饲料车停运坪长 12.8 米、宽 6 米。门前无安全警示标志。养殖场院内有 2 个饲料仓，均为圆柱形结构，高 6.11 米，直径 3 米，与高压线（垂直投影）的距离为 7.5 米。两饲料仓分别建于 2018 年与 2024 年。事故饲料运输车长 10.5 米、宽 2.5 米、高 3.6 米，饲料传送臂长 8 米（可旋转）。养殖场消毒

室上空与电线平行。事发地高压线路电压 10 千伏，离地高度 6 米，高压线柱之间的距离 73 米，每根高压线柱均贴有“高压危险”的警示标志，事故饲料运输车事发时与高压线垂直距离约 60 厘米。该线路于 2015 年 6 月 18 日开工，2015 年 12 月 12 日验收启用。该高压线路建设符合《DL/T 5220-2021 10kV 及以下架空配电线路设计技术规程》要求。

猪场唯一饲料运输车辆停车位置正处于 10 千伏的高压线下方，料仓位于停车位置右侧，距离高压线仅 7.5 米，料仓仅可采用专用饲料运输车辆机械臂绞笼下灌式贮存，导致专用饲料运输车辆操作时必须停放在 10 千伏高压电线下方，使该区域不具备安全作业条件，构成重大风险。该操作场地不具备安全生产条件是此次事故的间接原因。

蓝山县丰园种养专业合作社（李恪生猪场）：立即整改高压线下作业隐患，对饲料仓及停车区域进行安全评估和调整，远离高压线路或采取有效隔离防护措施；在作业区域设置明显的安全警示标志，配备必要的安全防护设备；加强对入场作业人员的安全告知和现场管理，严禁在不安全区域开
