浔阳区江西嘉豪永盛环保科技有限公司  
“7·2”一般中毒窒息事故调查报告

# 浔阳区政府事故调查组

2025 年 10 月

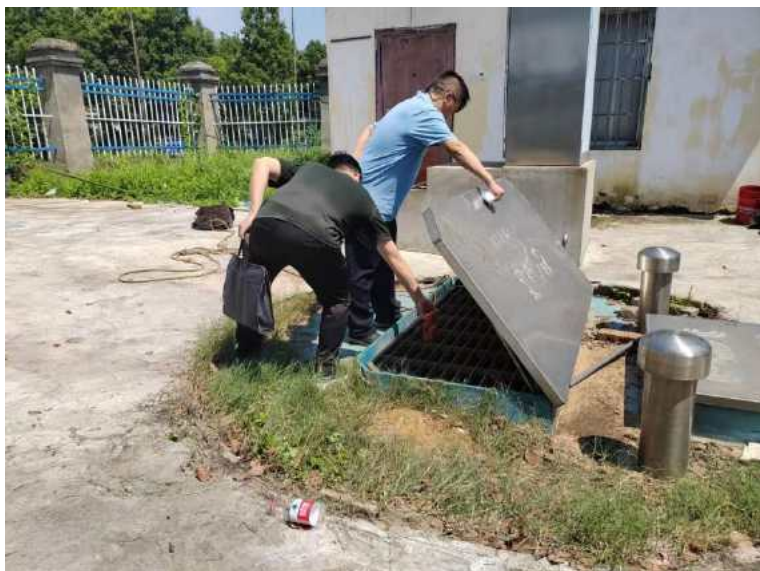
图 1 园区 3 号污水提升泵站下井口现场图

事发地点位于浔阳区城东工业基地 3 号污水提升泵站，作业内容为通过下井口（下井口现场情况如图 1 所示）进入泵站进水管底部，对进水管段潜水泵进行更换作业。泵站井深约 8.7m，井口直径约 1.7m，作业区域宽度约 3m，长度约 4.5m（示意图及园区 3 号污水提升泵站剖面图如图 2）。
