# 龙湾星海浙江\*\*\*\*有限公司“5·26” 一般车辆伤害事故调查报告

2024年5月26日，位于龙湾区星海街道滨海五道\*\*\*\*号的浙江\*\*\*\*有限公司一名员工在驾驶托盘搬运车时驶入货梯井，发生一起车辆伤害事故，造成1人死亡，直接经济损失140.5万元。

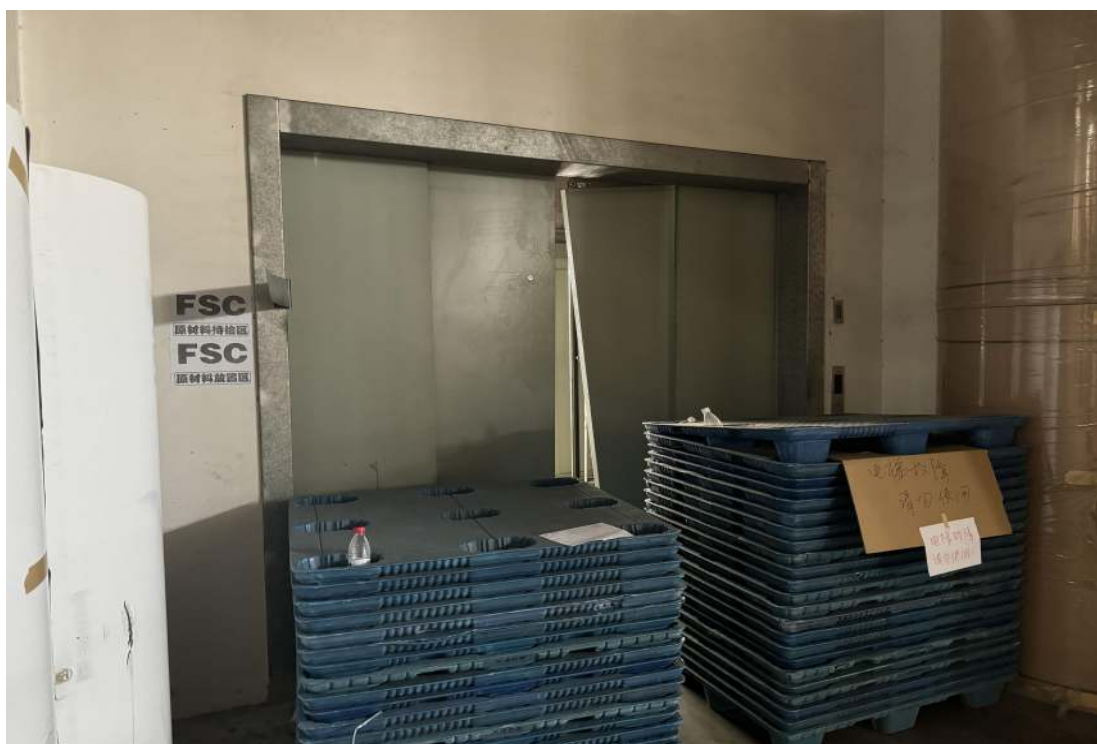
一楼货梯门情况

经邀请特种设备专家组勘验：该电梯曳引系统、制动系统和控制系统均无异常，未发现可能导致电梯失控运行情况。一楼内侧层门滑块严重变形、脱轨，层门门扇发生内翻，其他层站层门门锁装置、层门运行与导向以及自动关闭层门装置等均无异常。货梯一楼内侧层门系外力撞击造成滑块严重变形并脱轨。

事发地点位于\*\*公司 3 号楼西南侧一楼货梯处，陈某某与托盘搬运车从一层地面掉落至货梯井底，井底深度 1.93 米，货梯口宽度是 2.8 米，高度 2.6 米。事故发生时，货梯轿厢停放在 5 层平层，层、轿门处于打开状态，其他楼层处于正常关闭状态。事故发生后，1 楼内右侧层门受外力撞击致使层门下方滑块严重变形并脱轨，上部层门保持悬挂状态而未脱落。货梯井底内托盘搬运车货叉朝北，搬运车货叉中部有血迹，无货物散落。事故现场无视频监控，事故现场情况如下图。
