## 光明区凤凰街道观月台项目“8·13”有限空间窒息事故调查报告

日期：2023年 05月 31日    信息来源：光明区应急管理局

2022年8月13日，光明区凤凰街道观月台项目发生一起有限空间窒息事故，造成2人受伤，其中1人重伤。

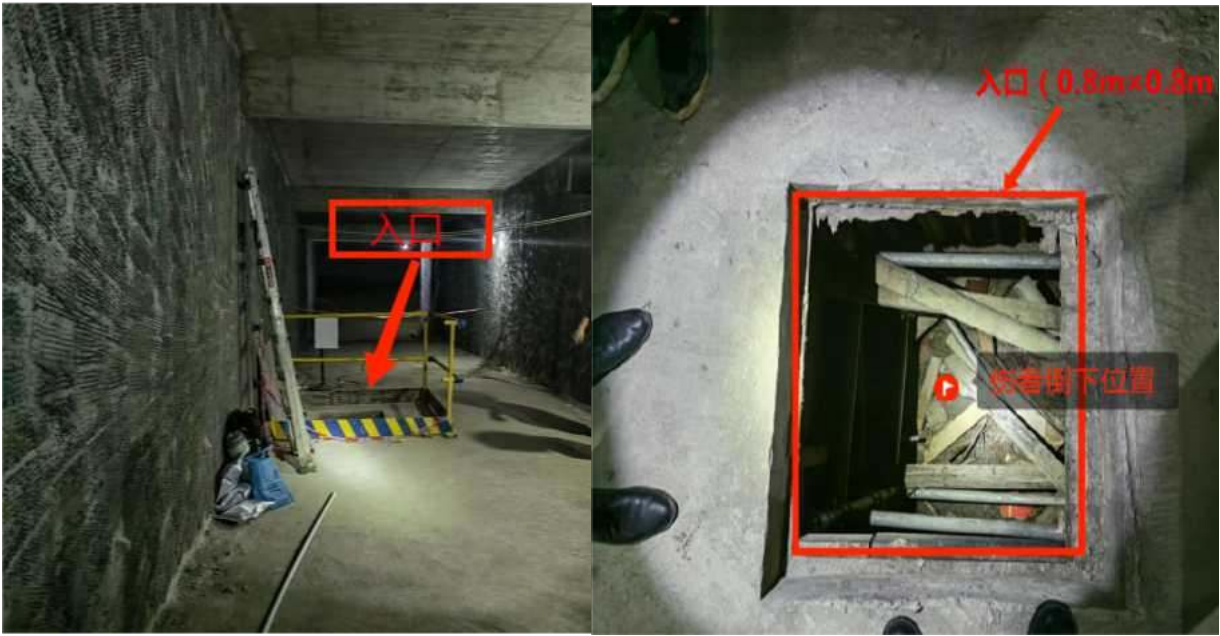
涉事有限空间入口位置

事故发生于观月台项目2栋地下室负二层汽车坡道洞口内，该汽车坡道结构于2021年11月份施工完成，在坡道板面留有800mm的临时施工洞口，用于施工人员进出，洞口内深度2200mm，洞内总体积74.7m³。

涉事有限空间通过入口面(大小为0.8m×0.8m)与外界空气连通,涉事有限空间自支模完成至事发当天作业之前,一直处于密闭状态,且作业人员在进入涉事有限空间前及进行作业过程中均未使用通风设备对涉事有限空间进行通风,造成涉事有限空间内空气不流通。

汽车坡道内部属于封闭空间,仅有1个边长为0.8米的正方形入口与外界连通,作业人员通过入口进出汽车坡道内部。根据《广东省有限空间作业安全管理规程》中“有限空间是存在危险有害因素(如缺氧、有硫化氢、一氧化碳、甲烷等有毒气体或粉尘中毒危险)且相对封闭、半封闭设备、设施及场所”的规定,汽车坡道内部属于有限空间,作业人员在汽车坡道内部进行作业属于有限空间作业。

（一）华建公司应认真汲取本起事故的教训，落实安全生产主体责任，加强有限空间风险辨识及确认工作，规范设置有限空间安志，加强针对性安全教育培训和应急演练，涉及有限空间作业，必须对现场安全管理人员、一线作业人员、应急救援人员进行有

（二）汇宁公司应认真汲取本起事故的教训，落实安全生产主体责任，加强有限空间风险辨识及确认工作，规范设置有限空间安全标志，严格落实有限空间“七不准”制度，及时消除有限空间冒险作业的生产安全事故隐患，必须安排培训合格的安全管理人员全程监护有限空间作业流程，严禁无防护情况下开展有限空间作业。加强对有限空间作业人员的安全教育培训，培训内容要重点突出作业危险区具体措施。

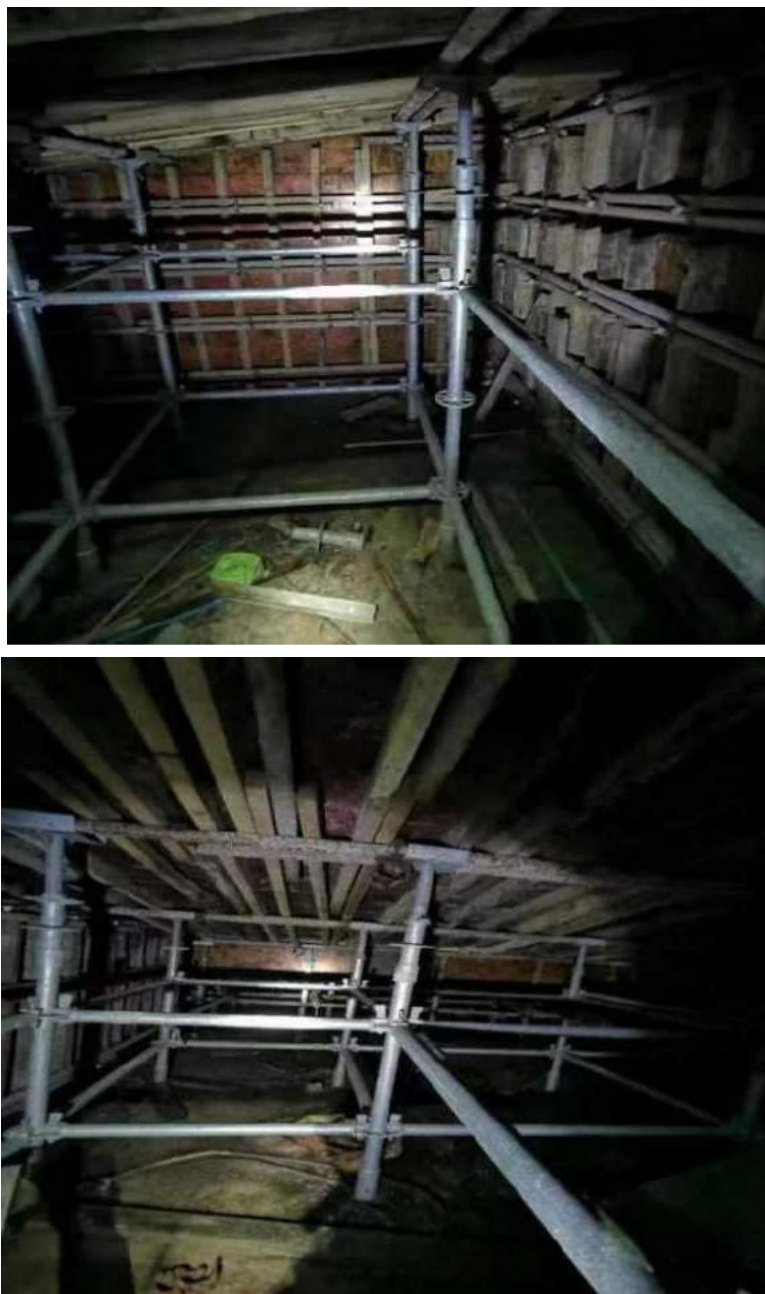
涉事有限空间内部图

涉事有限空间位于凤凰街道观月台项目施工总承包工程2栋负一层下负二层汽车坡道内，该汽车坡道于2021年11月21日浇筑完，坡道为钢筋混凝土结构，坡道内部支撑模板未拆除，地面潮湿，内部主要有木质模板、钢管、扣件、废木料等材料，未发现其他物料。

整个坡道内部形状呈梯形，坡道长约为17m，垂直高度约为2.5m，坡度为15%，坡道面有一个入口（大小为0.8m×0.8m），其封闭，坡道内部仅通过入口与外界连通，作业人员可通过入口进出涉事有限空间。

结合检测结果,涉事有限空间为缺氧环境,二氧化碳浓度大于19642.8mg/m<sup>3</sup>,超过了二氧化碳直接接触限值,由于检测时已距事发时间约7小时,期间入口处于开放状态,事发时涉事有限空间内空气中氧气的浓度有可能远低于本次检测时的浓度,二氧化碳的浓度高于本次检测时的浓度,人在缺氧且二氧化碳浓度超标的环境中,易造成缺氧窒息和呼吸性酸中毒。

根据现场调查,事发前涉事有限空间处于密闭状态,内部地面潮湿,主要有木质模板、钢管、扣件、废木料等材料。木纤维里含淀粉、油类、纤维素等,在潮湿环境下易发生霉变,产生微生物,微生物呼吸作用消耗氧气,释放二氧化碳;钢材中的铁与空气水接触时,主要发生吸氧腐蚀,消耗氧气,以上化学反应导致氧气含量下降,二氧化碳积聚。
