# 山西河津浩宸新材料科技有限公司 “3·20”一般起重致害事故调查报告

2025年3月20日15时20分许，河津市浩宸新材料科技有限公司发生一起一般起重致害事故。该公司熔炼车间烟尘处理智慧系统安装单位安徽华创环保设备科技有限公司，在组织作业人员进行布袋除尘器吊装作业过程中，发生起重致害事故，导致1人死亡，直接经济损失约170万元。

经调查认定，“3·20”事故是一起违规作业造成的一般生产安全责任事故，且为瞒报事故。

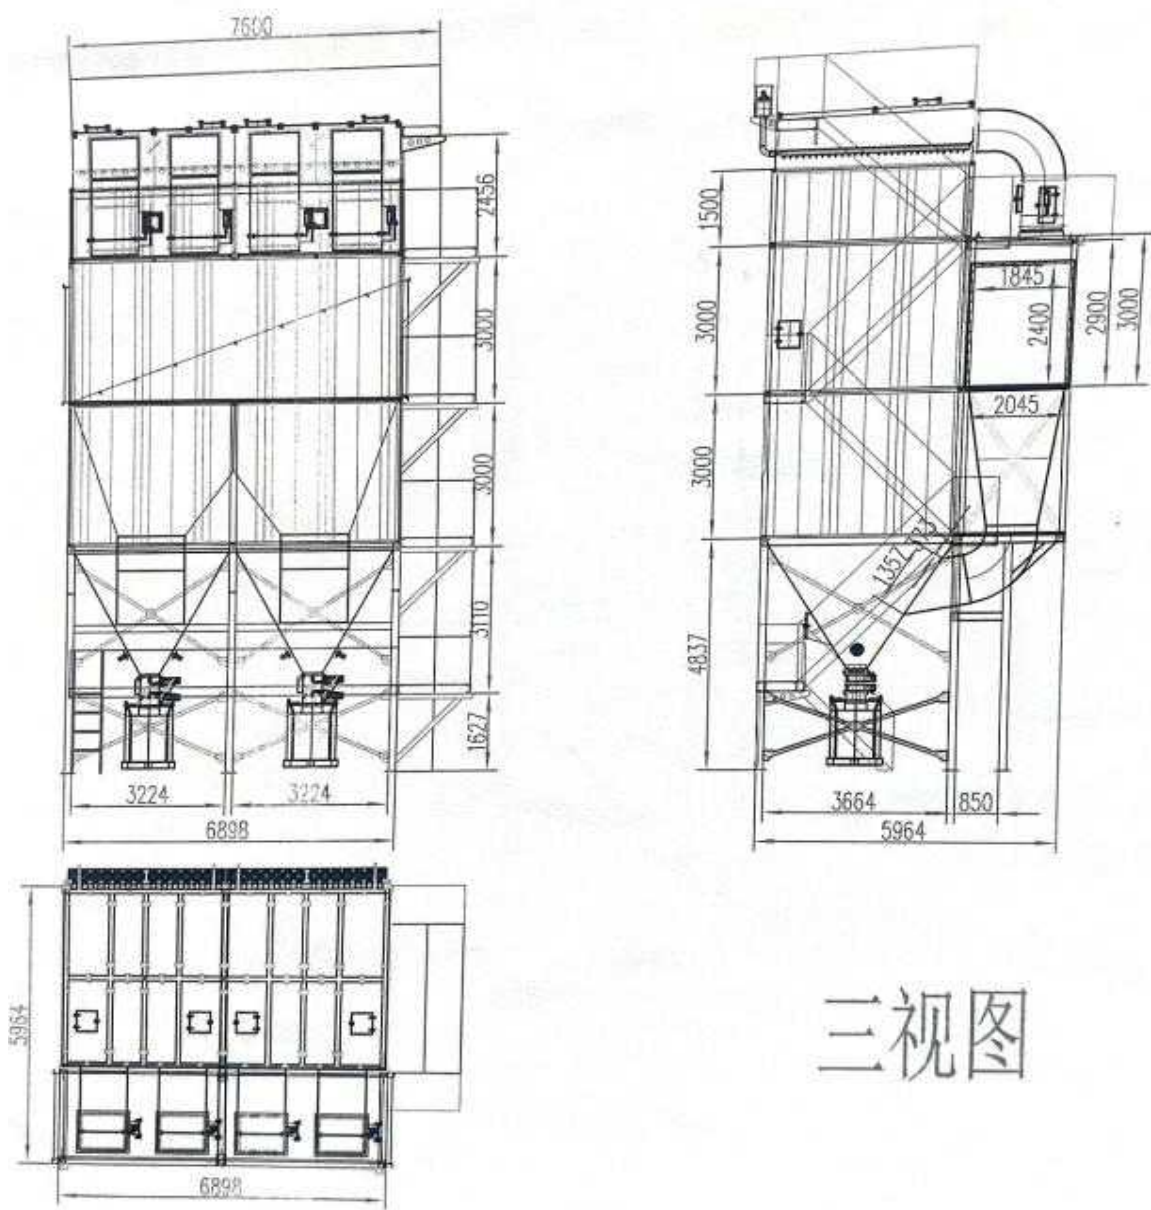
图3 除尘器结构图

节风阀、控制气缸、控制器、电控箱等）、附属系统（连接管、重力沉降室、手动翻板阀）组成。脉冲布袋除尘器净气室箱体长6898mm，宽3364mm，高7500mm，独立风道上部长6898mm，宽2045mm，高3000mm，下部2个风斗，单个风斗长3224mm，宽2045mm，高3110mm。此次吊装作业的钢构件为独立风道。

风斗与净气室风道弯管及净气室箱体间隙过小，安装过程中

不能准确衔接，现场负责人曹坤采用临时固定装置调整独立风道下端风斗与净气室风道进口对接间隙，据后期安装人员描述，事发后重新安装过程中对风斗与净气室风道弯管进行了切割调整，方准确安装。

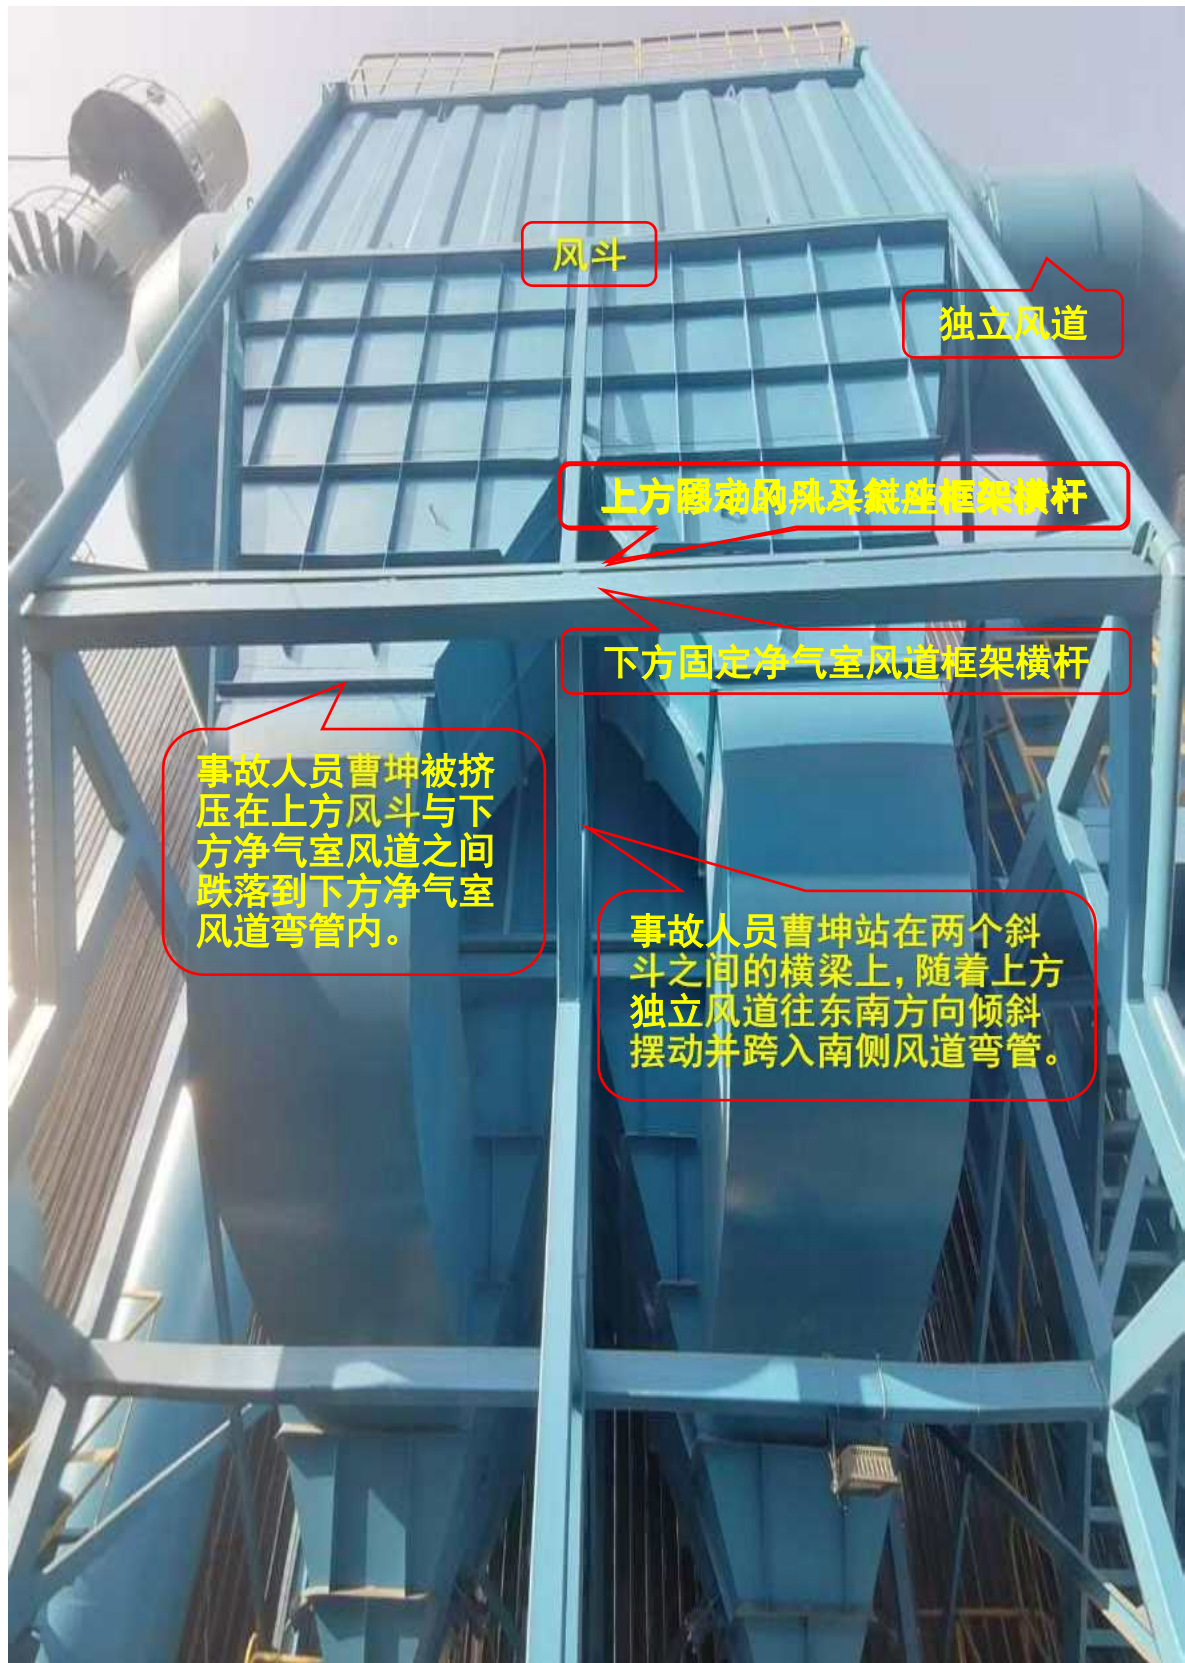
图 4 事故人员曹坤吊装过程中所处位置示意图

曹坤在除尘器南侧焊接 1 个三角铁板吊耳，郭新来在除尘器北侧焊接 1 个三角铁板吊耳，各自用手动葫芦链条固定，牵引风斗。曹坤站违规站在风斗两个斜斗之间横梁上继续查看对接情况（双脚站立的横梁宽度 15cm，风斗弯管与净气室弯管对接口之间空隙距离约 50cm），由于曹坤看不见汽车起重机司机杨硕，指挥信号通过郭新来传达给杨硕，杨硕按郭新来发出的指挥信号再次起吊风斗，郭新来在除尘器北侧拉手动葫芦链条进行牵引，郭新来在牵引过程中发现无法准确对接，随即将情况告知曹坤。

15 时 20 分许，曹坤让郭新来将手动葫芦链条松动后，曹坤通过郭新来向杨硕传达起吊信号，杨硕开始起吊，北侧用于固定手动葫芦的吊耳突然脱落，风斗向东南方向摆动，曹坤站立不稳，一只腿跨入南侧净气室风道弯管。受惯力作用，风斗向西北方向回摆，将曹坤挤压在上方风斗与下方净气室风道之间，胸口受力，跌落到下方净气室风道弯管内。

依据《建筑施工起重吊装工程安全技术规范》（JGJ 276-2012）“3.0.18 严禁在吊起的构件上行走或站立，不得用起重机载运人员，不得在构件上堆放或悬挂零星物件。严禁在已吊起的构件下面或起重臂下旋转范围内作业或行走。起吊时应匀速，不得突然制动。回转时动作应平稳，当回转未停稳前不得做反向动作。”经综合研判，风斗在吊装过程中下部框架采用手动葫芦链条和临时焊接的吊耳固定，风斗处于斜拉状态，由于达不到安装要求，曹坤指挥杨硕斜吊，起重机在斜吊过程中，产生的拉力致使北侧临时焊接的吊耳焊缝断裂，风斗向东南方向摆动。曹坤站立在风斗两个斜斗之间下方框架横梁处（双脚站立的横梁宽度 15cm，

净气室风道弯管与净气室箱体之间空隙宽度 50cm)，随着风斗一起摆动，一只脚跨入南侧净气室风道弯管接口内，在风斗向西北方向回摆时过程中被挤压住胸腹部，身体失控滑入南侧净气室风道弯管内，导致事故发生。

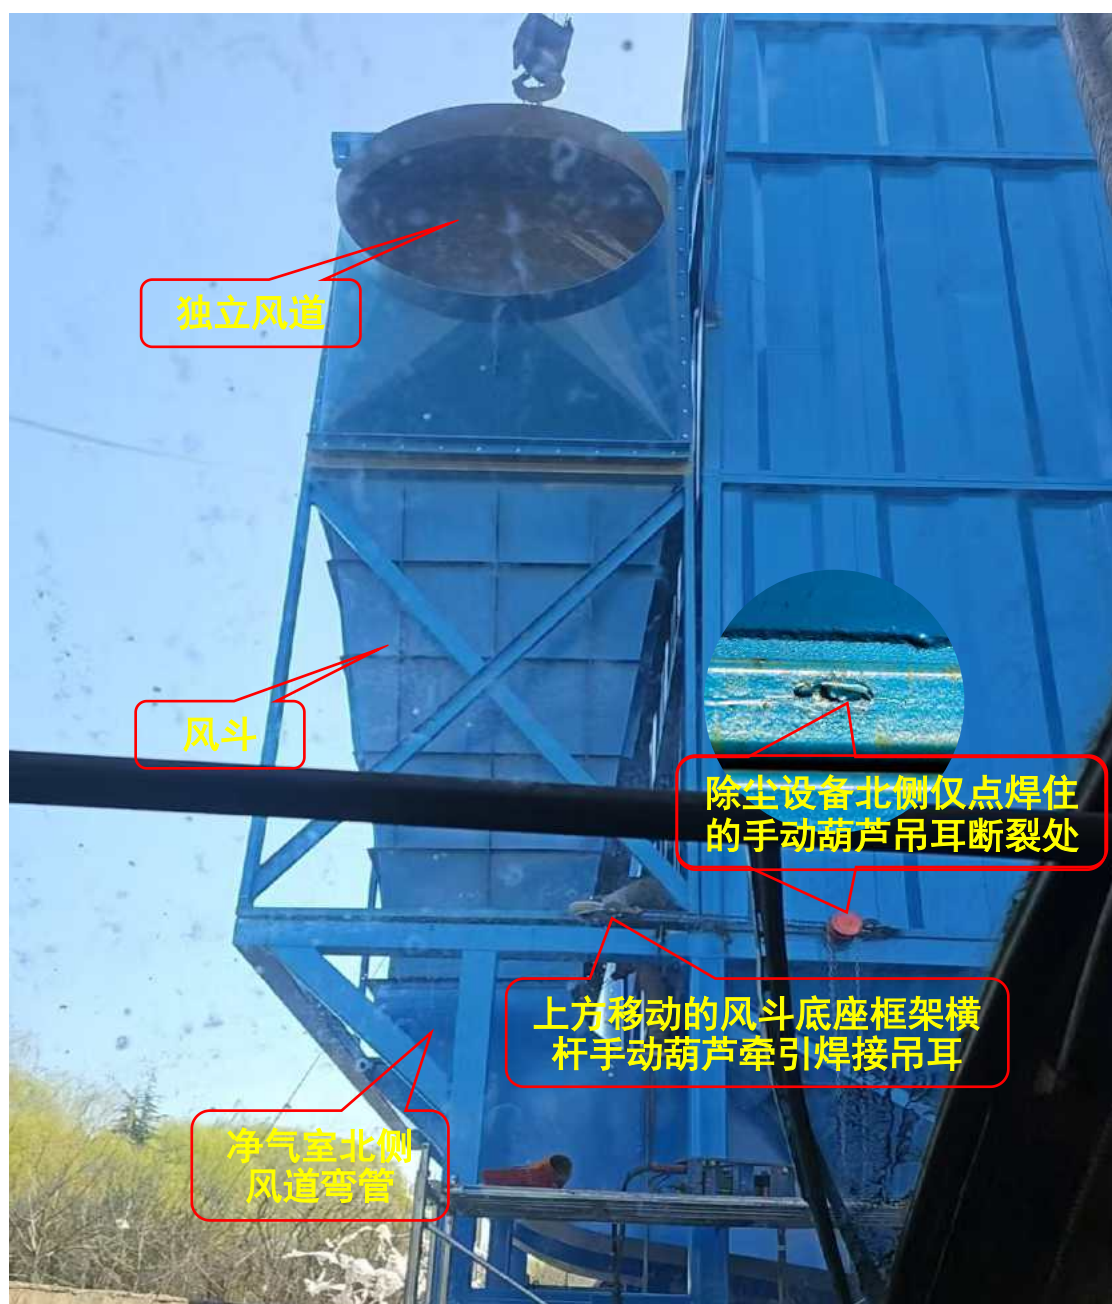
图 5 除尘设备及人员吊装过程中相对位置照片

机吊装独立风道，判断此次作业属于起重吊装作业。依据《建筑施工起重吊装工程安全技术规范》（JGJ 276-2012）“3.0.13 吊起的构件应确保在起重机吊杆顶的正下方，严禁采用斜拉，斜吊，严禁起吊埋于地下或粘结在地上的构件。”本次吊装作业过程中，由于独立风道下部的风斗在安装过程中无法准确与净气室风道弯管进口对接，现场负责人曹坤经过分析，风斗下部框架采用临时固定措施（手动葫芦链条与临时焊接的吊耳配合）予以调整，风斗处于斜拉状态；在使用临时固定措施无效的情况下，曹坤指挥起重机司机起吊，风斗处于斜吊状态。

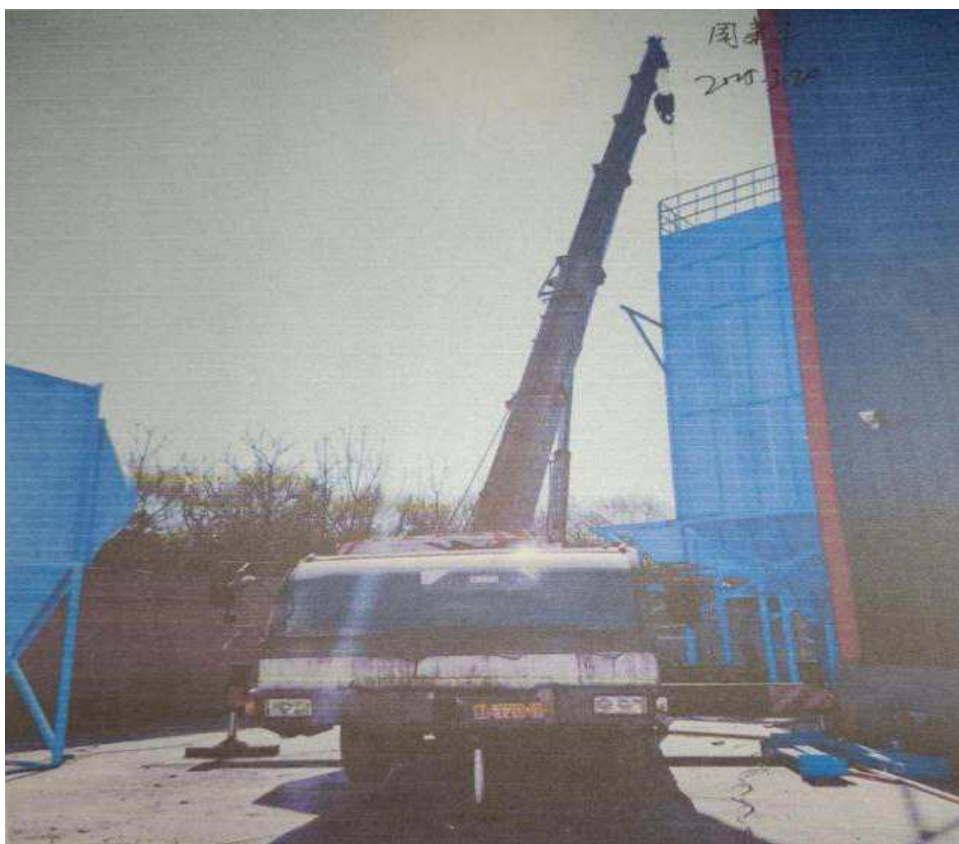
图 6 事故发生时位于除尘设备西北侧盲区的汽车起重机

河津市翔鹰吊装服务有限公司有一名主要负责人，两名员工。公司无基本的安全管理制度、吊装作业操作规程与应急救援预案，两名员工杨硕、樊宗林均未参加过相关安全教育培训，根据《市场监管总局关于特种设备行政许可有关事项的公告》（2019 年第 3 号）附件 2《特种设备作业人员资格认定分类与项目》，特种设备作业人员资格不包含汽车起重机作业人员。在布袋除尘器吊装作业过程中，汽车起重机司机杨硕处于盲区进行吊装，违规吊人，在事故人员曹坤处于吊物烟尘除尘设备风箱下方危险区域时违规作业，吊装作业过程中歪拉斜吊导致事故发生。

该汽车起重机所有人为运城市盐湖区姚孟韩根胜货运部，转手后由翔鹰吊装服务有限公司于 2023 年购买，因该公司未取得行车本原件等手续，购买后未进行过年检，也没有上过保险，不符合汽车起重机安全使用条件要求。

安装单位安徽华创环保设备科技有限公司应严格按照《安全生产法》及相关法律法规要求，加强公司生产销售的环保设备设施的安装项目安全管理，完善营业执照安装项目手续，配备安装专业人员，健全安装安全管理制度，强化现场安全管理力度。吊装单位应按规定淘汰老旧设备，配备起重设备专业人员，建立健全吊装安全管理制度与操作规程，加强过程管理。

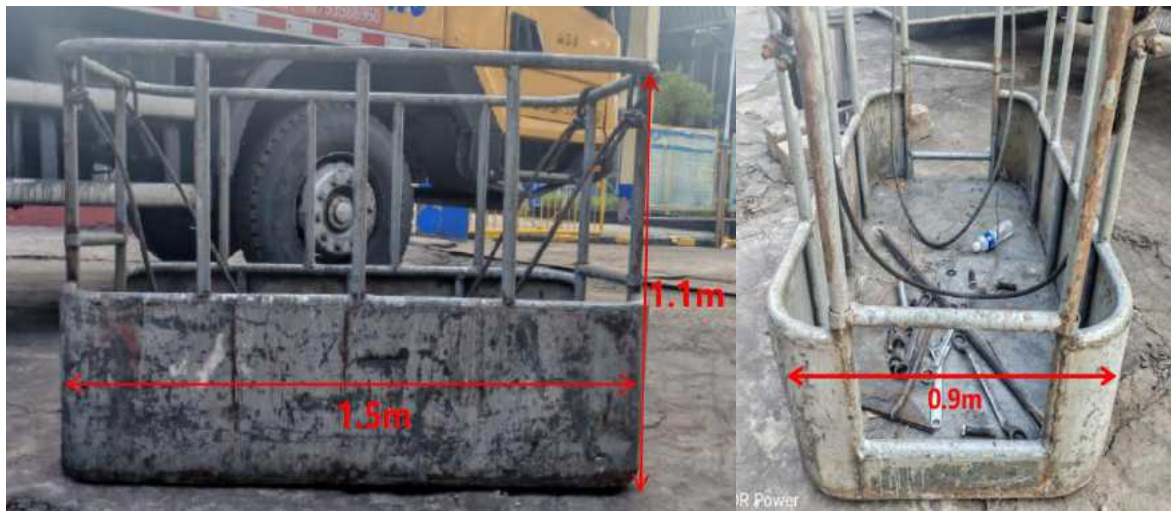
弯管内救出，经联系河津市翔鹰吊装服务有限公司负责人杨菩送来了吊篮，河津市浩宸新材料科技有限公司现场管理人员王森、管道施工负责人毛松林和安徽华创环保设备科技有限公司另外两名现场施工人员郭新来、程清新乘坐吊篮，使用担架将事故人员曹坤从净气室风道弯管内抬出转移到地面上，由 120 急救车送往河津市人民医院救治。

图 7 救援使用的自制吊篮（长 1.5 米、宽 0.90 米、高 1.1 米）
