# 国道 G355 线狮寨大桥施工工地 “4·29” 事故调查报告

# 国道 G355 线狮寨大桥施工工地 “4.29”事件技术分析报告

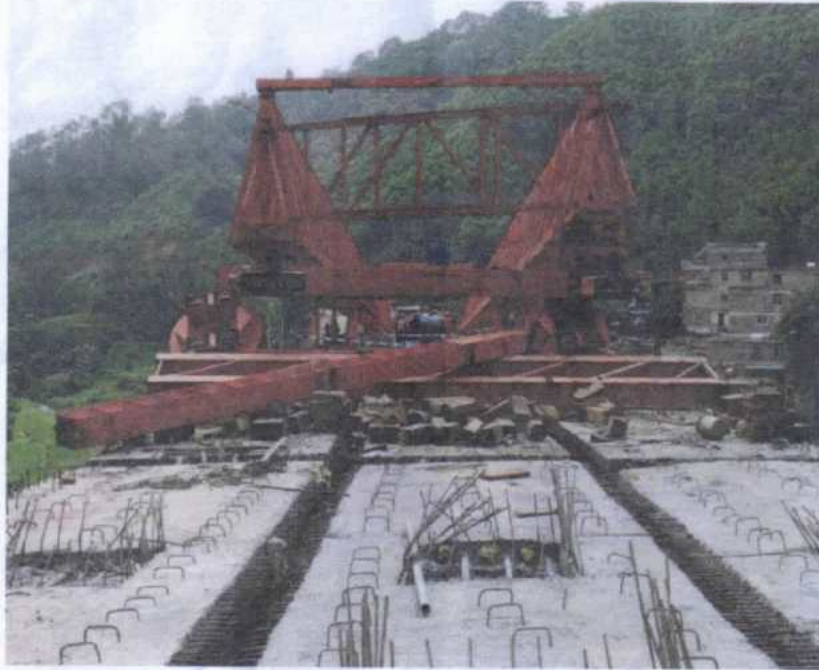
国道 G355 线狮寨段狮寨大桥事故现场相片说明：2019 年 4 月 29 日下午 15 时 40 分，我镇接报 G355 线狮寨段狮寨大桥发生挂桥机侧翻压死二人事件，接报后我镇综治办负责人宋永滨、办公室副主任刘家荣马上到事故现场，下图是当时现场拍摄的照片：

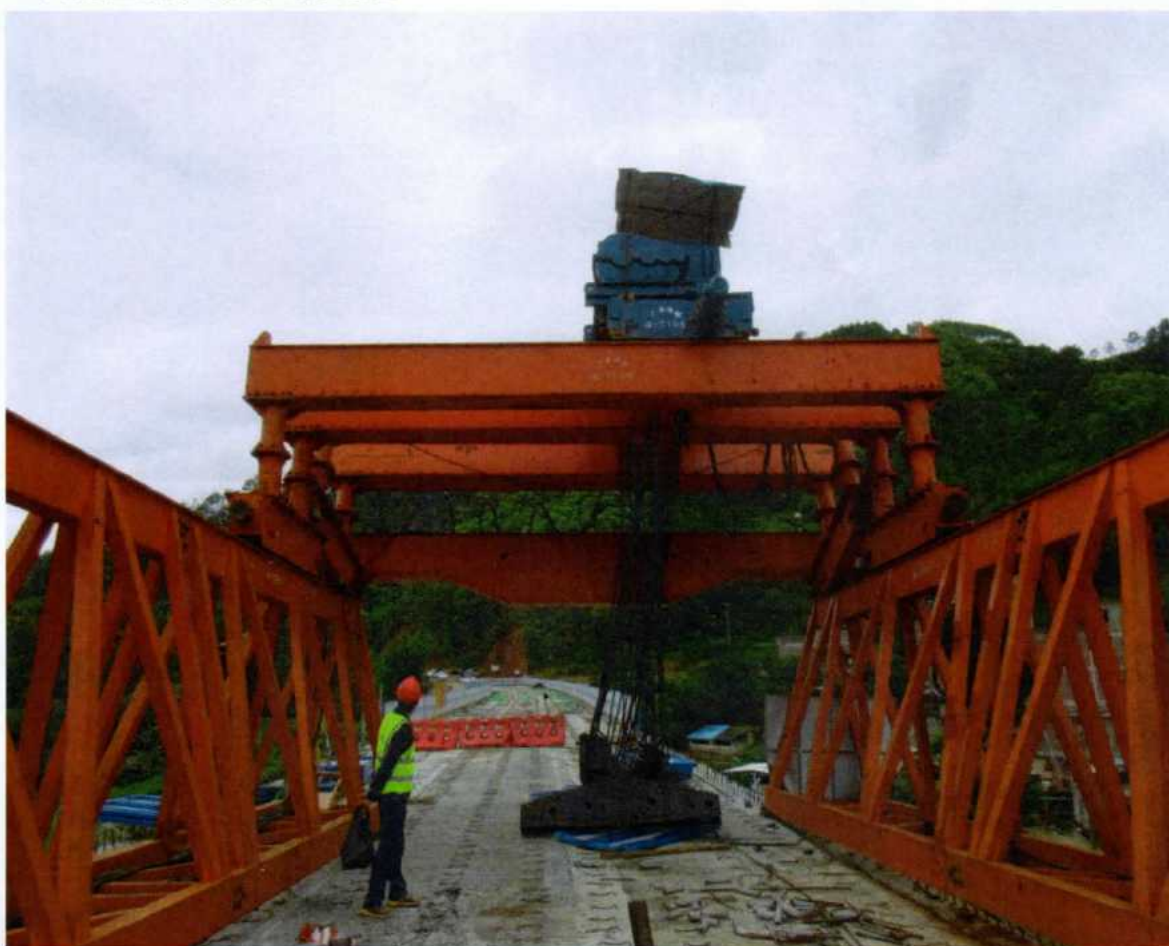
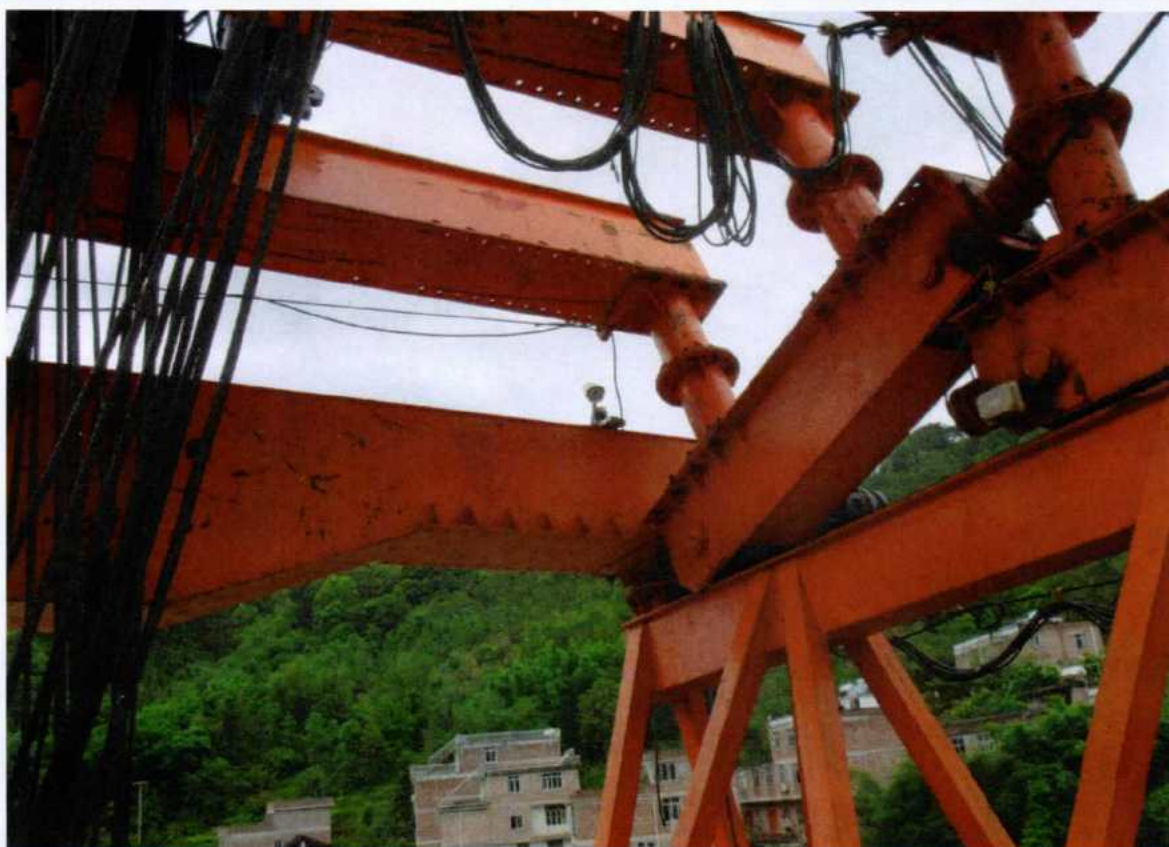
●事故发生点事故天车溜车状况

设备支腿总装部件破损严重；两个天车位于设备主梁后端，天车后端以及天车之间有碰撞痕迹。翻查厂家使用说明书第 16 页的过孔抗倾覆计算可知，该型号架桥机的抗倾覆系数不得小于 1.3，抗倾覆系数越大，架桥机使用越安全。

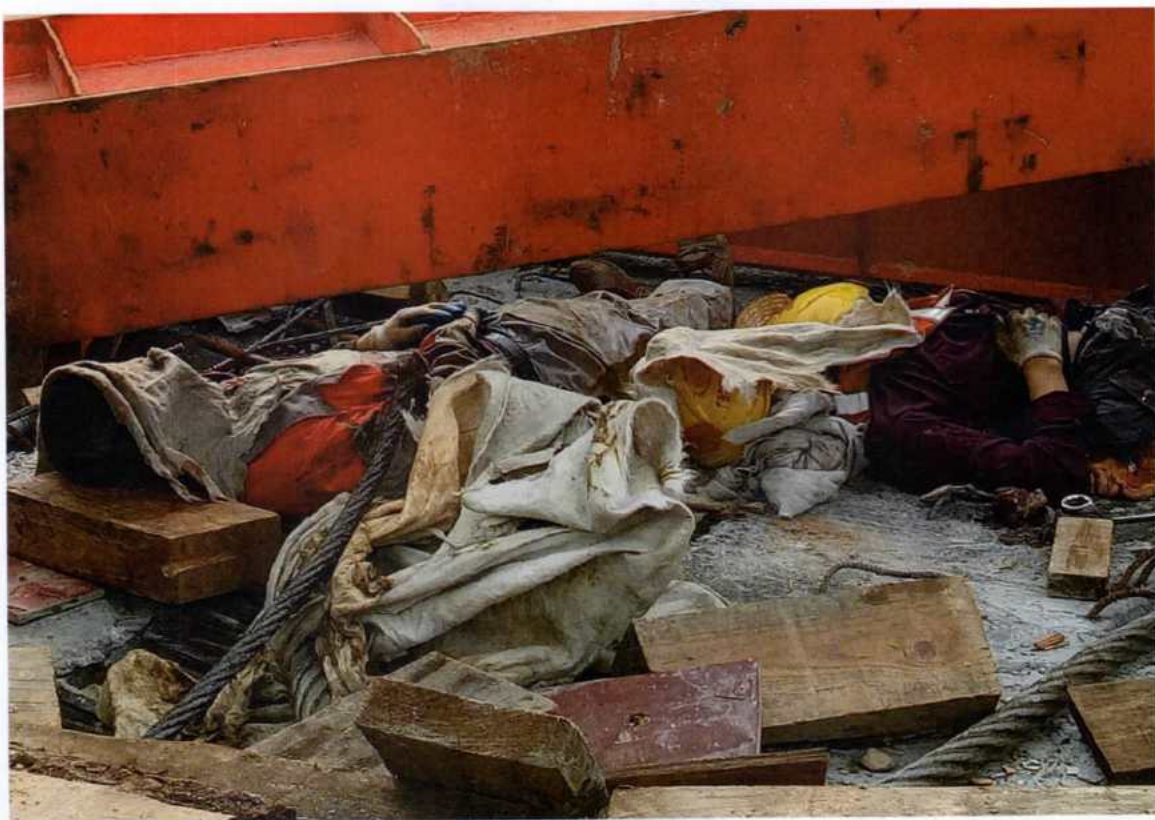
● 事故坠落架桥机横梁横断面

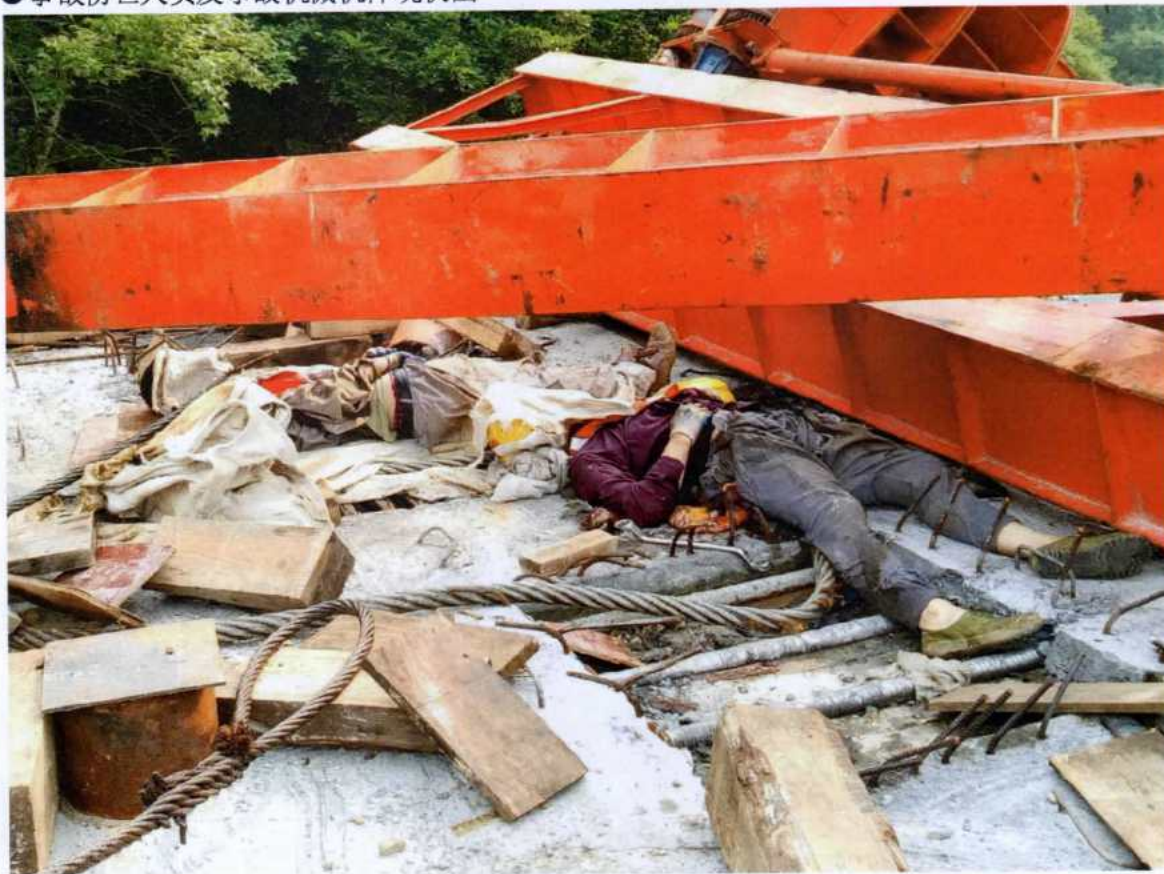
④. 事故发生地点周围散落有安全帽、防护手套等劳防用品，前支脚下有坠落部件，架桥机前后天车已后移至后方。事故点可见钢梁及散落绳索等物品；前支腿轨道掉落横梁下面有受伤致死者遗留血迹与遗物。

● 事故伤亡人员及事故机械机件现状图

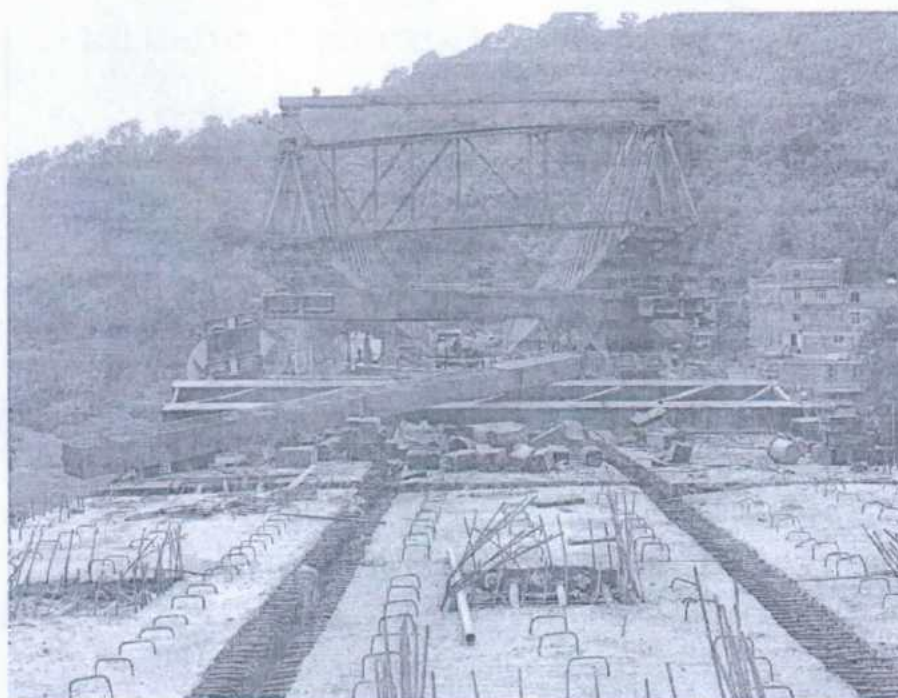
事发现场

2019 年 04 月 29 日 14 时 30 分左右，国道 G355 线苍梧梨埠至昭平马江狮寨大桥施工工地（以下简称工地）发生一起 2 名现场施工人员在作业过程中受重伤经抢救无效死亡的安全事故。事发现场见下图：

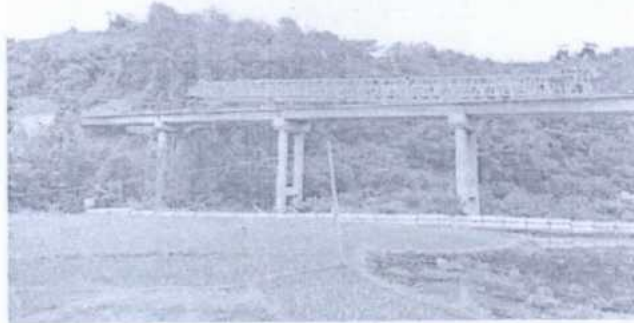
照片 1

(1) 照片 1、2 显示: 在事发当时工地 0#桥墩右侧附近边坡存在塌方情况, 位于 0#和 2#桥墩之间的架桥机整体处于上翘失稳倾覆状态, 有块重约 2 吨的孤石滑落在 0#桥墩桥面附近。

工地 0#桥台右侧边坡突发塌方致使导梁回退碰撞主梁，造成架桥机失稳倾覆，在倾覆过程中支腿总装部件掉落撞击附近人员是造成此次伤害事件的直接原因。
