# 开平水口李氏实业发展有限公司“8·23” 一般高处坠落事故调查报告

开平市政府事故调查组

2024年10月16日

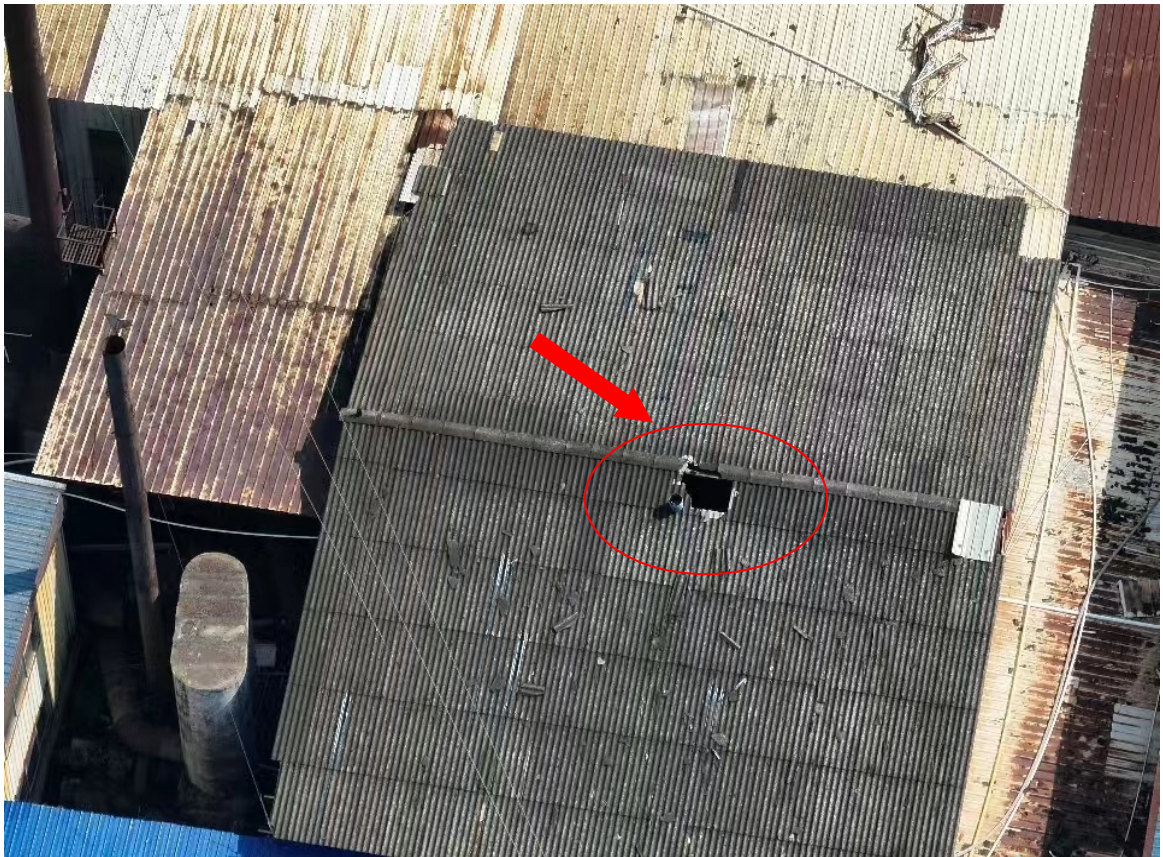
本次高处坠落事故事发点在开平市李氏实业发展有限公司停用的锅炉房内，该锅炉房共一层，为钢构，石棉瓦顶，坠落点在屋顶正中位置偏右，屋顶离地面高度约8米。

图1 事故发生锅炉房屋顶及坠落点位置图

轨迹的监控设施。期间雷某某在锅炉房最高点位准备补漏时，屋顶石棉瓦突然破裂，其不慎从屋顶跌落到锅炉房地面上。企业知情后立即拨打 120 进行救助，15 时 15 分许，开平市中心医院医护人员到达现场，对雷某某进行抢救，经现场抢救无效死亡。

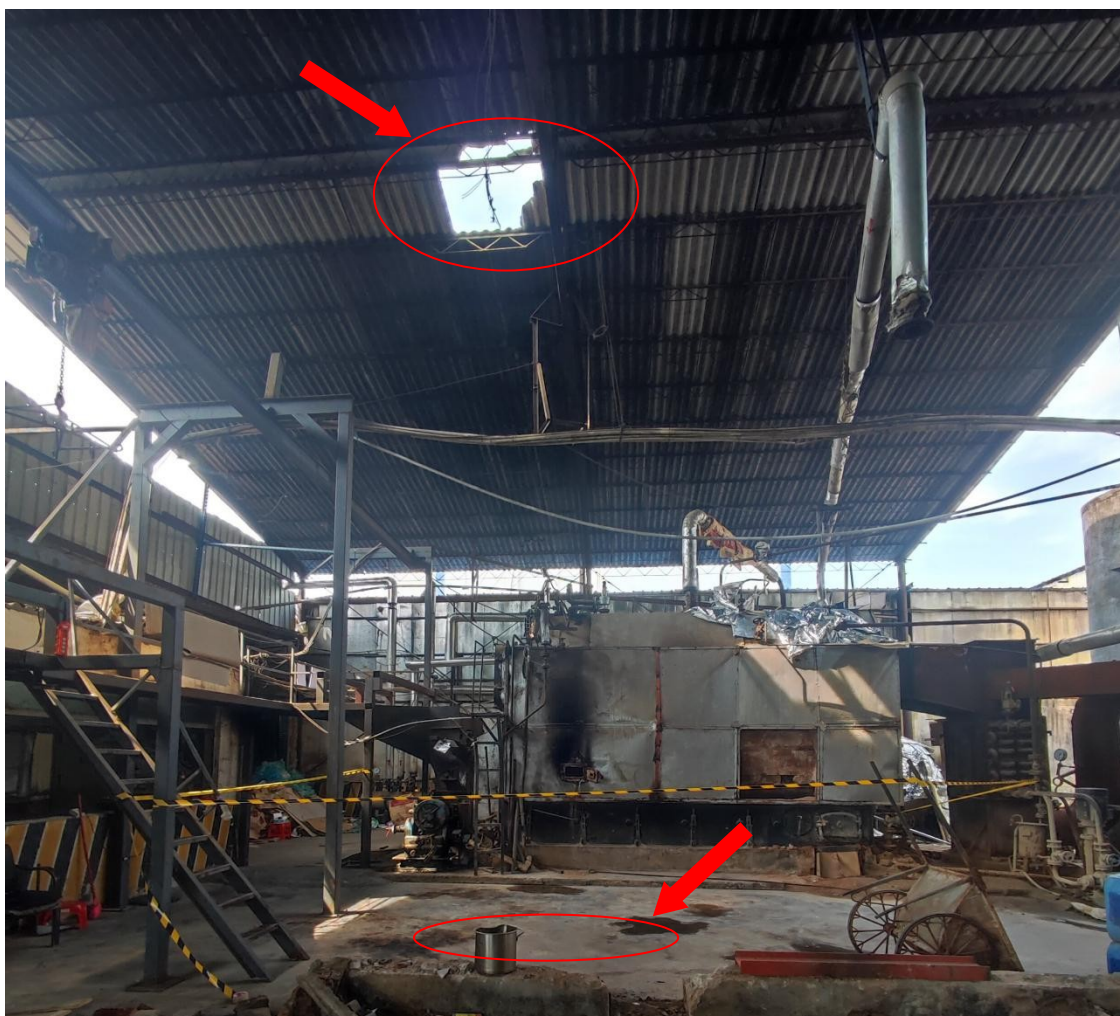
图2 事故发生锅炉房内坠落点位置及着地点图
