# 海珠琶洲钢结构项目“3·25”一般 机械伤害事故调查报告

# 海珠琶洲钢结构项目“3·25”一般机械伤害事故调查报告

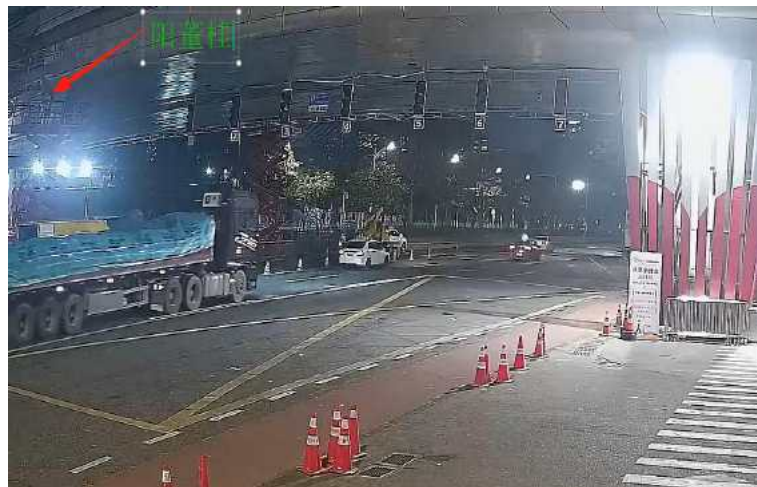
图 1 事发前监控截图

23 时 10 分，阳\*桂、李\*刚（大）、李\*刚（小）、毛\*成 4 人登上同一台作业平台<sup>[12]</sup>，由李\*刚（小）<sup>[13]</sup>操作作业平台到达事发地点过街天桥东侧底部，作业平台长边（呈东西方向）与天桥轴线（南北方向）呈正交状态，随后阳\*桂等人开始过街天桥外墙挡板更新作业（见图 1）。

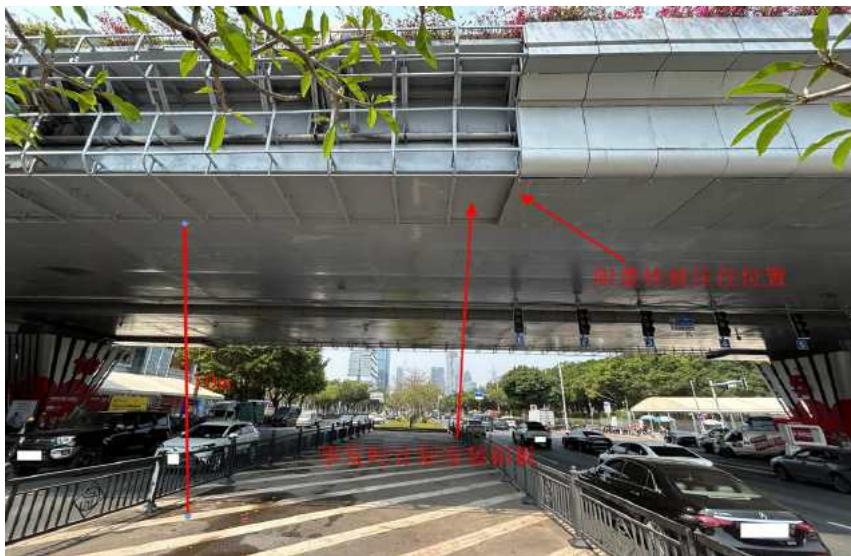
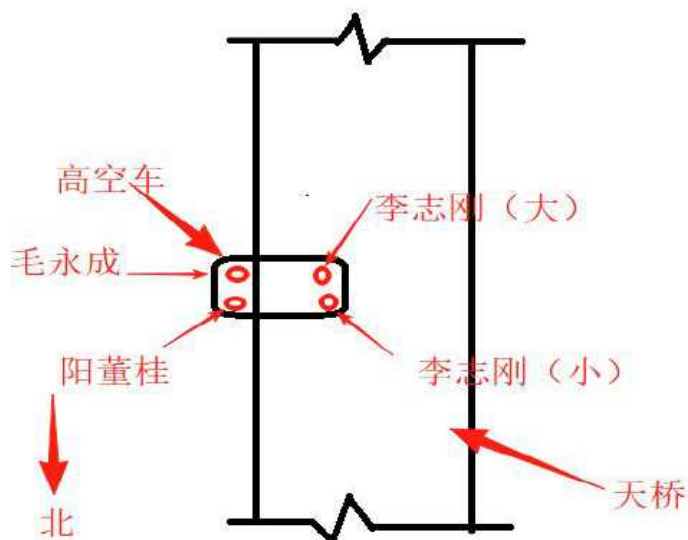
图 2 事发位置图

于平台东北角的阳\*桂被作业平台固定防护栏杆与天桥底部铝板卡住。毛\*成发现后马上示警，并要求李\*刚（小）操控作业平台下降；李\*刚（小）操作时将红色紧急停机按钮误认为紧急下降按钮并按下<sup>[14]</sup>，致使作业平台断电并处于停机状态无法下降。因作业平台未能下降，李\*刚（大）从作业平台边沿爬到地面操作平台地面控制器，因操作时未同时按下“备用辅助功能启用按钮”与“备用辅助下降按钮”，未能让作业平台下降<sup>[15]</sup>（见图 2、图 3）。

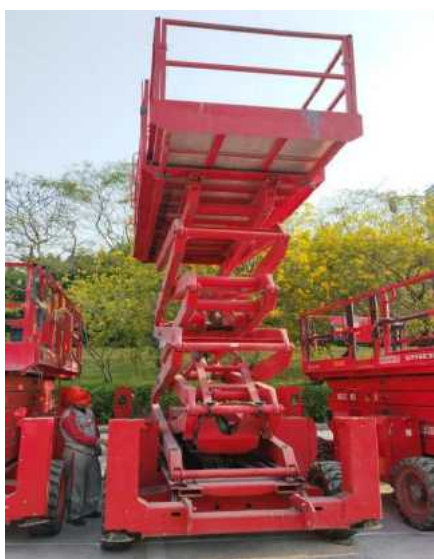
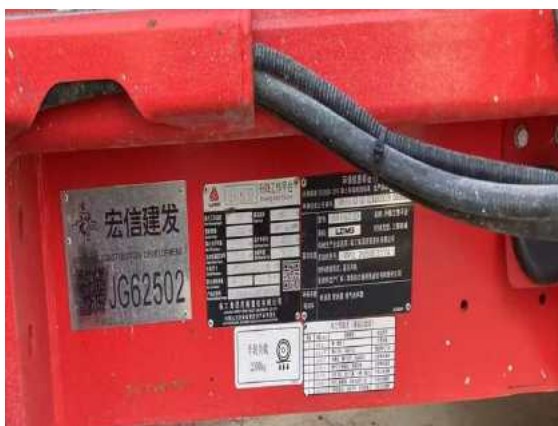
图 4 涉事作业平台

涉事作业平台生产厂家为临工集团济南重机有限公司(见图 4、图 5)，型号为 SR1623D，整机质量为 8000kg，额定荷载为 680kg，最大工作高度为 18m，出厂编号为 JG62502，生产日期为 2021 年 6 月。

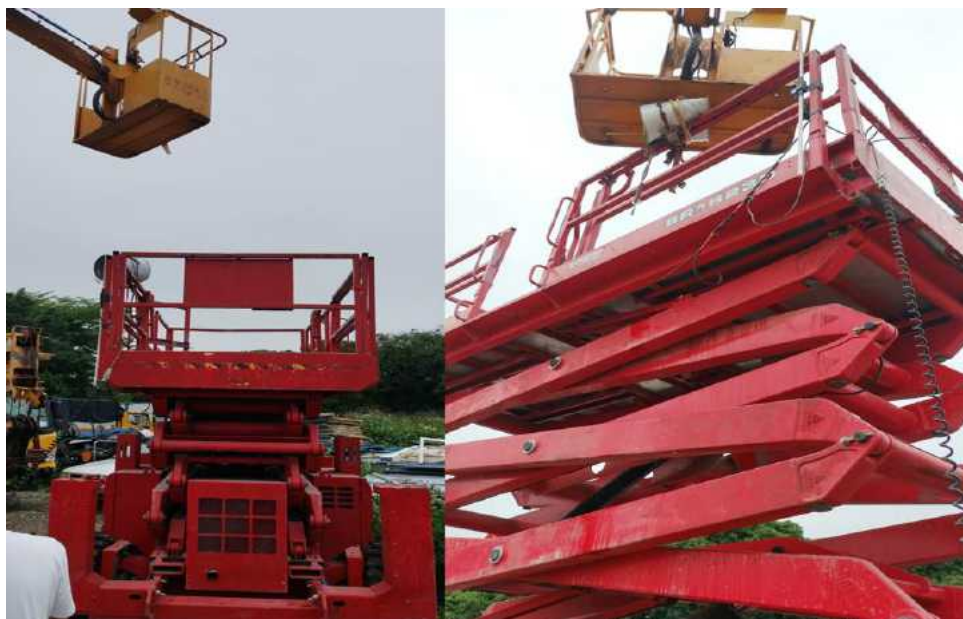
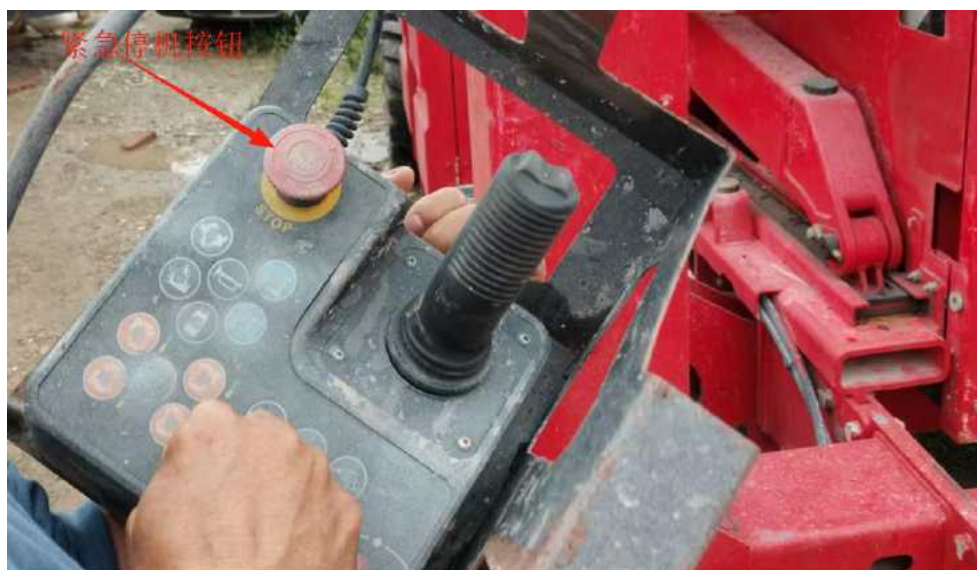
图 6 模拟实验情况

测试结果显示，作业平台顶住障碍物可继续上升直至压扁油漆桶，平台停止上升后，未出现熄火停机情况；只有按下紧急停机按钮时，作业平台才会立即熄火停机；在紧急停机状态下，同时按下“备用辅助功能启用按钮”与“备用辅助下降按钮”后，仍能让作业平台紧急下降（见图 6、图 7）。

经测试，确定涉事作业平台在事发时顶到天桥底时不会造成平台故障停电或备用辅助下降功能失效。
