**个旧卡房云南锡业股份有限公司  
卡房分公司“2·27”一般坍塌事故  
调查报告**

**个旧市政府事故调查组  
2025年4月25日**

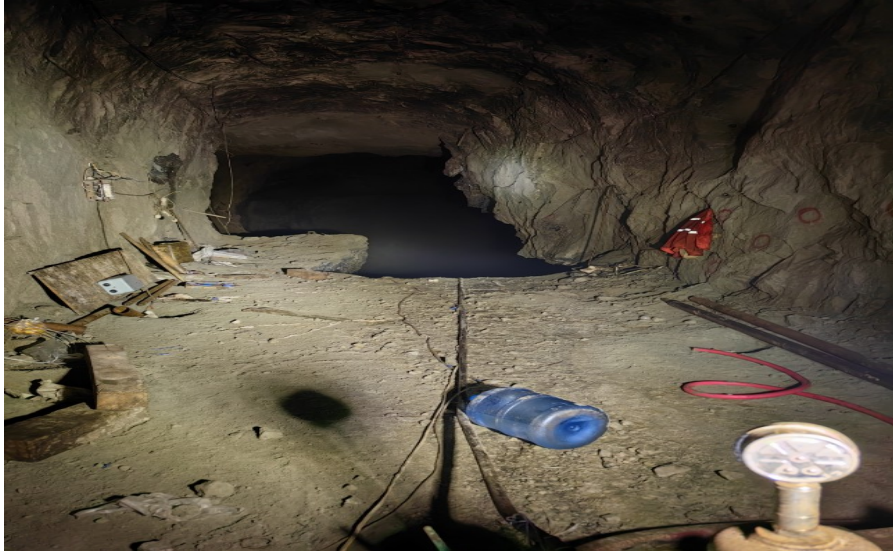
图 1 三分层事故现场图

三分层现场作业点围岩为稳固型的砂卡岩多金属矿，巷道高 4 米，宽 4 米，巷道前方为设计开采后遗留的空场；采场上部进行了切顶，下部进行了拉底；三分层现场有钻机供水水泵、行灯变压器、撬毛工具、钻杆、枕木、铁板、水桶、电缆线、工作衣、自救器等；二分层坍塌点存在原有矿石及垮落的大块矿石、安全帽、钻机等。

长时间处于停产状态，停产时间过久，暴露时间过长，导致矿层稳定性减弱。作业点停产 4 年，矿体存在自然发育且未被识别的交叉切割节理、裂隙，加之复产二次施工钻孔时外部扰动岩体的稳定，导致岩体失稳发生坍塌。

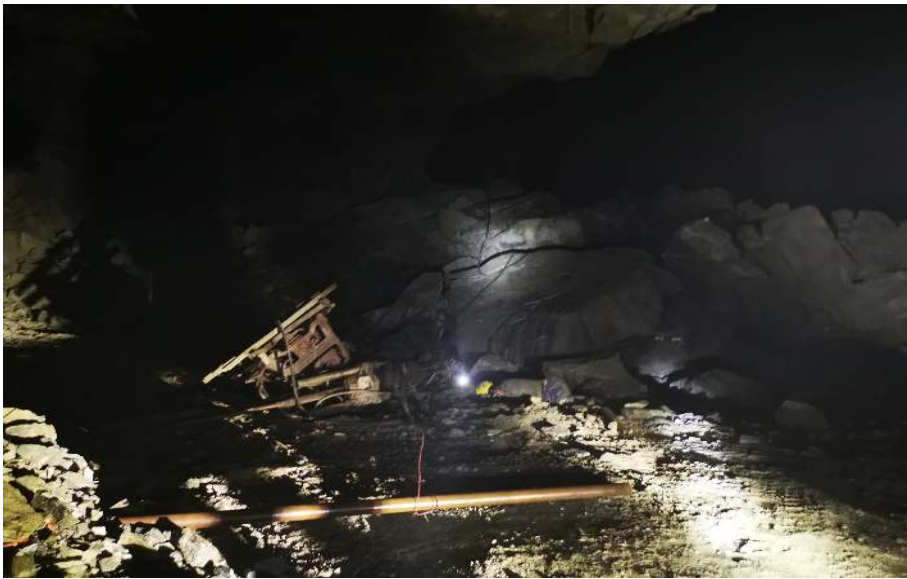
图 2 二分层事故现场图

分许，汪某华和普某刚驾驶皮卡车到达 C7 矿房钻孔作业点检查工作，看到李某进、陈某甲正在搬移钻机，2 人随即参与帮助搬移钻机。搬移安装好钻机后，李某进面向采空区操作钻机，陈某甲在李某进左边做辅助工作，汪某华在后面观察钻机运行，普某刚离开作业点到停车点休息。12 时 10 分许，当第二个平钻孔施工至约 60cm 时，钻机发出异响，在未停机的情况下汪某华从李某进左边绕至钻机前方查找原因，此时 C7 矿房三分层右前端底板矿层失稳坍塌，汪某华和陈某甲 2 人随坍塌体和钻机一同坠落至二分层，导致汪某华死亡、陈某甲受伤。
