# 龙华观湖龙华区国际医疗器械城产业片区土地 整备利益统筹项目房屋拆除工程 “11·10”一般机械伤害 事故调查报告

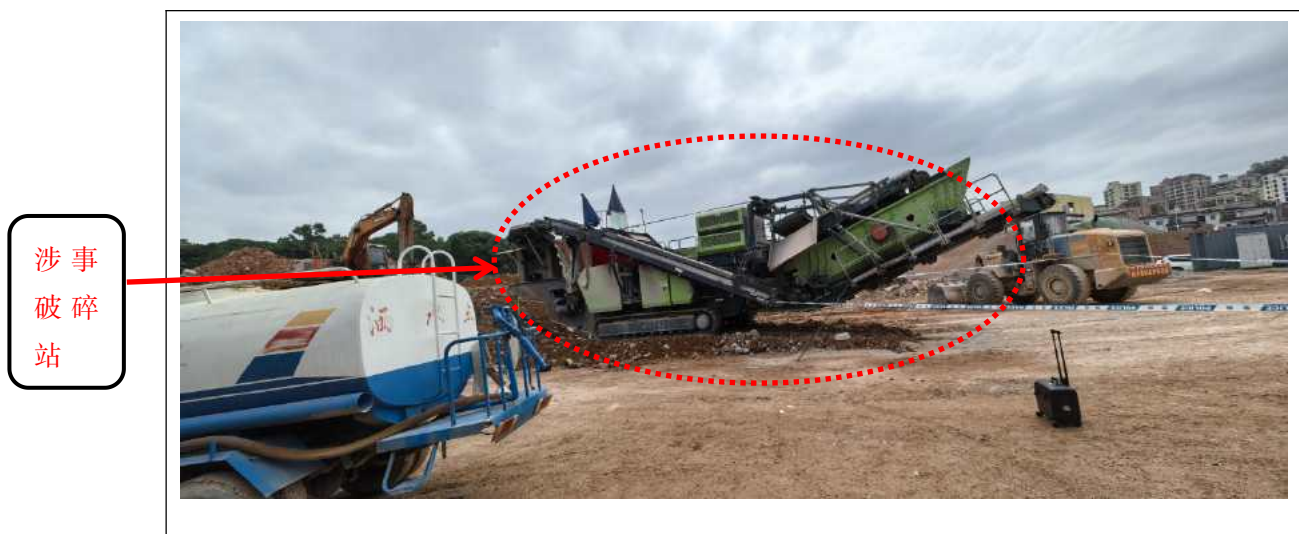
图 1 现场情况

11 月 10 日上午 7 时许,郭会长、郭俊家、陈万洪、万祥利到达工地,四人先对涉事破碎站进行维修。8 时许,涉事破碎站维修并调试好后,四人将涉事破碎站移动至事发位置。9 时许,万祥利驾驶铲车挖掘涉事破碎站前方建筑废弃物,郭会长前往距破碎站二十余米的发电机箱准备启动涉事破碎站电源时,发现发电机电瓶有问题,便通过对讲机通知陈万洪驾驶铲车前往发电机箱,利用铲车电瓶为发电机搭电点火,发电机搭电成功。9 时 50 分许,郭会长启动了涉事破碎站电源,发现郭俊家不见踪影,便爬上涉事破碎站寻找,发现郭俊家倒在破碎站出料口处。(如图 1、2 所示)

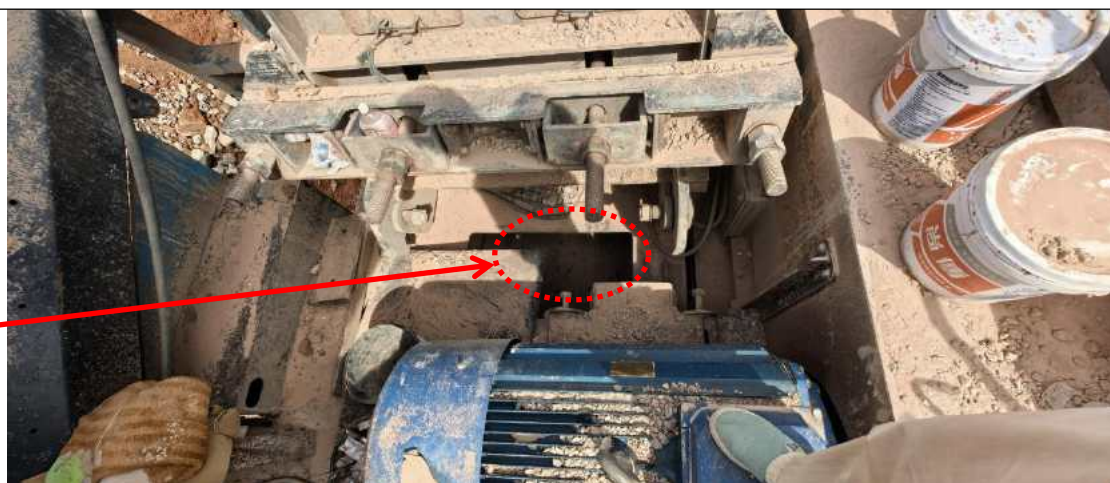
图 2 涉事破碎站出料口情况

人的不安全行为：郭俊家违反《履带移动反击式破碎站 MC-350IS-B 操作说明书》第 2.1.6 条第一款第 3 项<sup>[1]</sup>要求，在破碎站工作时进入机器危险区域，不慎被挤压死亡。

物的不安全状态：涉事破碎站无警示标志，不符合《深圳市房屋拆除工程建筑废弃物减排及综合利用方案表》第三章第二节第 4 项<sup>[2]</sup>的要求。

深圳和志诚公司未及时消除涉事破碎站作业时作业人员进入涉事破碎站危险区域、未指派专人监护的生产安全事故隐患；

未按要求在涉事破碎站设置警示标志。

（一）深圳和志诚公司要深刻吸取事故教训。一要召开事故警示会议；二要严格执行公司和项目部制定的各项安全管理制度和安全操作规程，安排足量的安全管理人员开展现场监管工作，杜绝类似事故再次发生；要强化作业人员培训教育，清晰告知作业现场存在风险，提升作业人员安全意识。
