# 自贡市天宇实业有限公司度新煤矿度新井 “3·29”运输事故调查报告

2023年3月29日17时15分，自贡市天宇实业有限公司度新煤矿度新井（以下简称“度新煤矿”）20401采煤工作面回撤支架时发生一起运输事故，造成1人死亡，直接经济损失140.6万元。

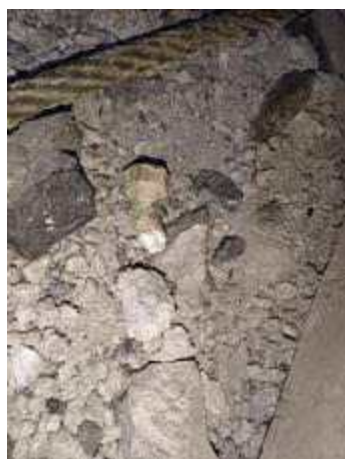
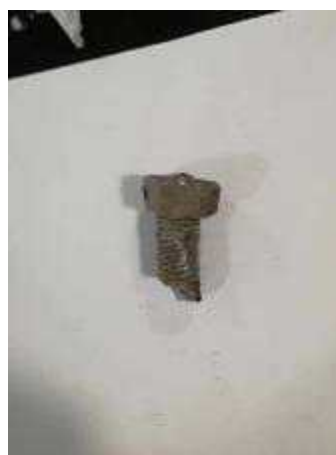
图 1

20401 综采工作面内有 82 架 ZQY2800/6.9/14.1 型液压支架未回撤，上出口至最下端液压支架的距离为 123m，回撤通道断面为矩形，高 1.4m×宽 4.7m，支架外部分顶板支护用 2m~2.5m 钢梁+单体液压支柱靠近煤壁支护；煤壁不平直、无片帮；回撤通道内无安全防护网。回撤通道内有 3 个导向滑轮，正对绞车中心线，第一个导向滑轮距上出口 6.5m，悬挂于支架顶护板上，距支护板端面 0.3m；第二个导向滑轮距上出口 17m，放置于底板上（施救时取下，便于运送伤员）；第三个导向滑轮距上出口 67.5m，放置于底板上（施救时取下，便于运送伤员）。距上出口 104m 处靠煤壁安设 1 台 JH-14 型调向绞车。距上出口 105m 处有 1 个 BW 型卸扣扣体，扣体有变形。距上出口 110m 处靠近煤壁侧为事故发生地点，该处有受伤人员脑组织残留物，单体液压支柱间距 2.7m，有 12 根方木。距上出口 112m 处有血迹。距上出口 115m 处发现 1 个螺纹销轴，螺纹销轴变形，该处有 1 个信号铃按钮。距上出口 119.3m 处发现 1 个断裂螺栓（见图 1），另外在距上出口 123m 处

a 现场断裂螺栓

b 取出的断裂螺栓

作业人员回撤20401综采工作面支架时，使用变形的连接装置牵引液压支架，连接牵引链的螺栓受力断裂，牵引链散开，卸扣螺纹销轴与扣体脱落，弹出的扣体击中无安全防护设施保护的作业人员，导致事故发生。

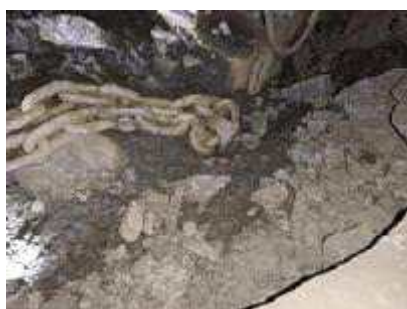
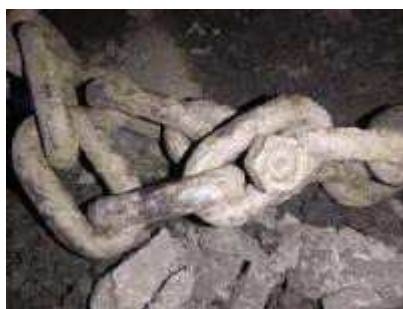
图 2

发现固定牵引链的螺栓（型号：TBF4.8，见图2）。距上出口123m处有1架已卸压调向的液压支架（见图3），该支架上有一段散开的牵引链，牵引链有48个环、长3.1m，直径18mm，其中左侧牵引链已散开，右侧牵引链采用螺栓连接在支架底座的牵引环上（见图4）。

a 右侧牵引链

b 右侧连接牵引链螺栓

c 右侧取出的螺栓
