# 沈北新区辽宁振达建设集团有限公司 “5·31”一般物体打击事故调查报告

2026年5月31日8时42分许，沈北新区航空航天城南部分区城市管网提标改造工程项目雨水泵站工地（地址：银河街西侧北尚丽都小区南侧），在进行深基坑防坍塌支护施工作业过程中，因支护板桩水平支撑钢梁断裂、坠落，发生一起一般物体打击事故，造成一名现场作业人员死亡，直接经济损失约80万元。

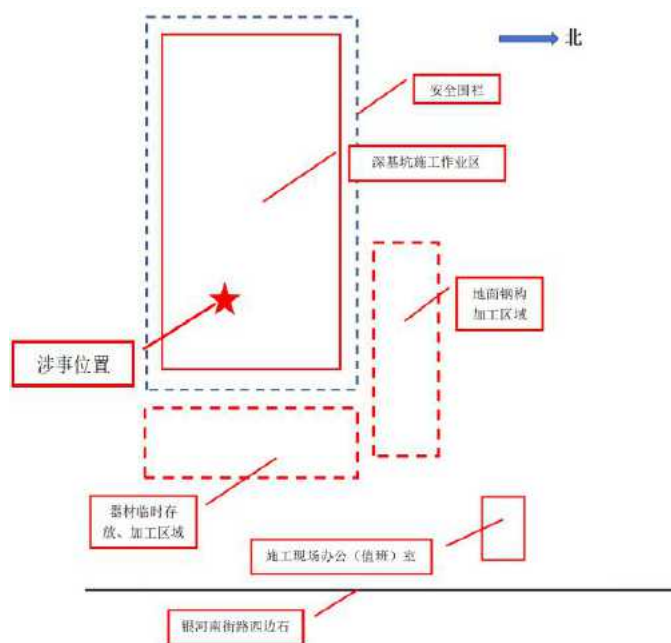
图 2 作业现场平面布置简图

如图 2 所示，东侧基坑支护板桩第二层水平支撑钢梁已经断裂，同时水平支撑钢梁及其两侧端部斜撑 H 型钢完全坠落。南侧段水平支撑钢梁及两侧端部斜撑 H 型钢落在基坑地面，如图 4 所示。北侧段水平支撑钢梁端部搭在第三层支护板桩水平支撑钢梁上，如图 5 所示。

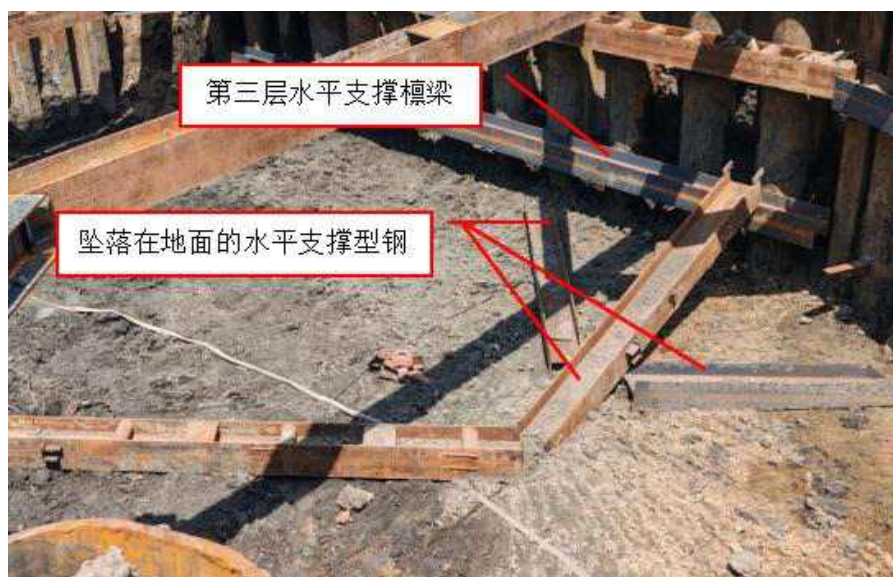
图 5 北侧段坠落状况

涉事 H 型钢梁长 13.2 米、宽 400mm、高 400mm、腹板厚度 13mm、翼缘厚度 21mm。断裂、坠落水平支撑钢梁端部及相关檩梁结构无破坏痕迹，断口为直缝对接焊口，对接点约在钢梁中部。见图 5。其断口形貌见图 7—图 9，断口形貌为非疲劳韧性破坏。事发现场模拟情况见图 10。

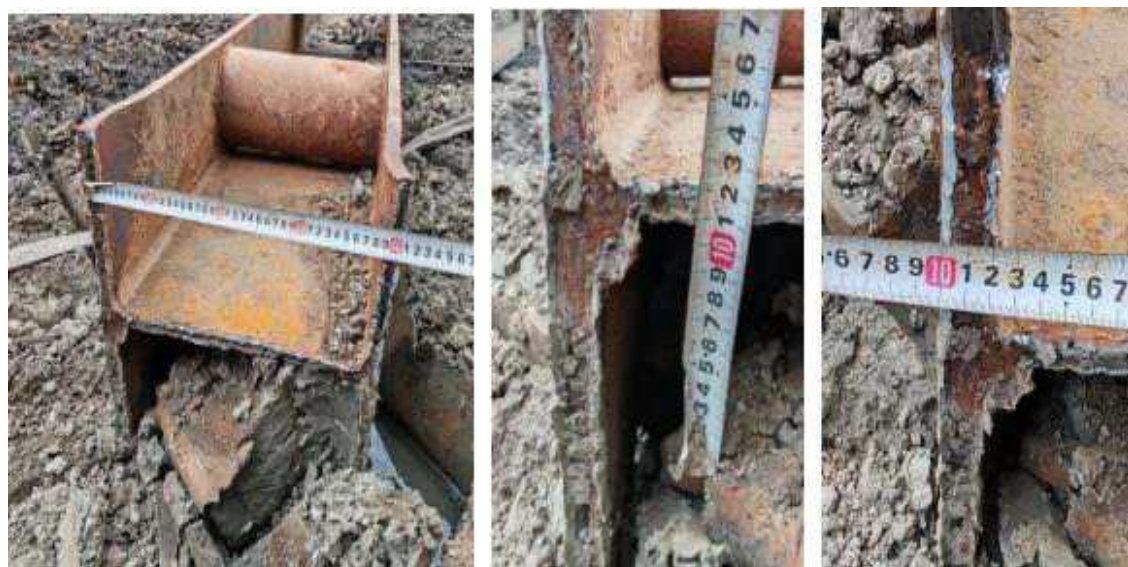
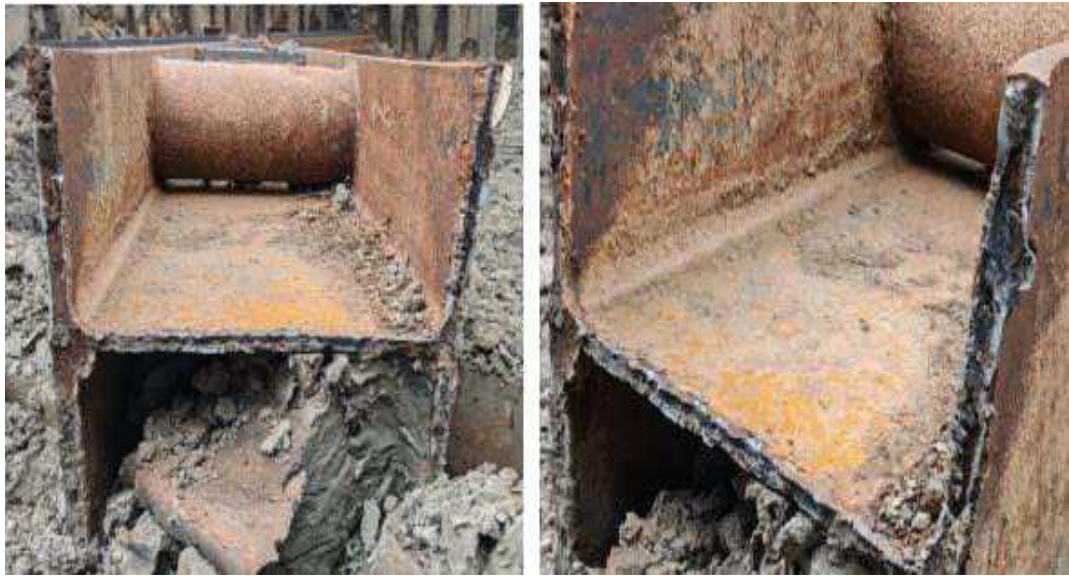
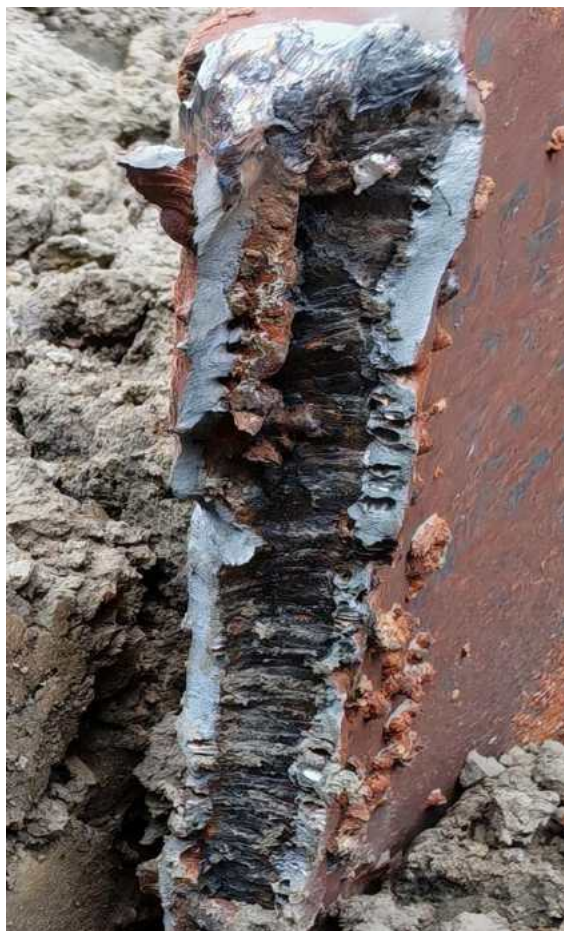
图 7 断裂水平支撑钢梁结构尺寸

图 8 断裂水平支撑钢梁断口形貌

图 9 断裂水平支撑钢梁断口形貌局部

作业过程中，涉事基坑第二层钢梁沿焊口发生非疲劳韧性断裂，坠落的钢梁直接砸中下方作业的力工，致其死亡。该事故为隐蔽性焊接质量缺陷、基坑周边挖掘机产生的土压力、周转钢梁原有焊缝焊接位置、方式不符合标准等多重因素叠加导致的生产安全责任事故，造成钢梁断裂的直接因素如下：

涉事 H 型钢梁为周转钢梁，入场即存在直缝对接的焊缝。该焊缝结构不符合《钢结构设计标准》（GB 50017-2017）“等强设计”基本原则，且焊缝位于受力最不利位置（偏于钢梁中部），违反了《钢结构焊接规范》（GB 50661-2011）第 5.1.1 条 5 款<sup>[4]</sup>的规定。焊接质量缺陷、未采用补强措施、钢梁中部受力差、直

缝对接造成的应力集中效应，最终导致钢梁非疲劳韧性断裂。

**鸿励公司**作为施工现场安全的第一责任主体，要深刻吸取事故教训，在今后的项目施工中，应做到：1. 严格执行材料进场检验验收和报验程序，特别是针对周转材料，必须增加质量证明文件核查及实体无损检测环节，未经检验合格严禁使用；2. 健全并落实全员安全生产责任制，建立履职考核机制，明确各关键岗位安全责任清单；3. 加强隐患排查治理制度，将入场材料隐患排查纳入日常安全检查清单，对关键受力构件、焊缝等加强质量检查，必要时可委托专业机构进行探伤检测。
