## 关于转发《淮安固基管桩有限公司“20191208”生产安全事故调查报告》

淮阴安办〔2020〕10号

### 淮安固基管桩有限公司“20191208” 生产安全事故调查报告

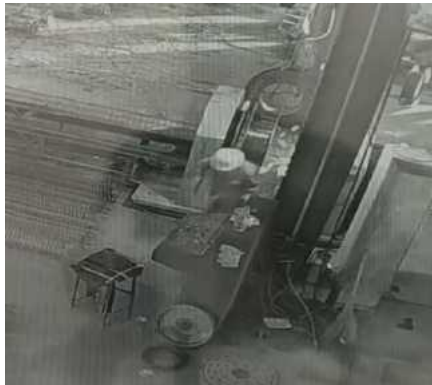
事故现场平面图

2019年12月8日早上7时许，编笼车间二线二班班组长、编笼手凌某明与其他2名员工进行编笼作业，负责操作设备面板的操作，随时调节可控硅电阻值，进而控制电流大小，以便控制2个旋转盘的转速，并保持旋转。事故发生前，负责钢筋墩头作业的另一个员工，发现墩头不规则，就叫组长凌某明过来处理一下。凌某明离开操作台，从滚焊机与槽钢支架之间的通道走到墩头线进行故障处理。离开22秒后，凌某明仍从原路返回。在返回过程中，凌某明从滚焊机与槽钢支架之间的通道，向左边的电控操作台方向拐时，后背工作服被凌乱的钢筋（冷拔丝）钩住，人随旋转的转盘缠绕。此时设备继续运转，大约在6分钟后凌某明被人发现（设备情况见“技术专篇”）。

3.现场情况：地上一黄色安全帽，顶部破裂（死者遗留）；编笼机架钢筋不规则零散；旋转盘钢筋散乱柜与焊机、驱动电机之间的电缆线通过地面用槽钢板覆盖，距地高度约30mm。

钢筋滚焊生产线位于编笼车间的西侧，南北布置，滚焊机在生产线的中间(南侧为主钢筋、北侧为编笼滚焊机安装位置紧靠厂房槽钢支架(厂房支柱)，距离支架最近距离0.5米，最远距离0.7米。滚焊机南北长1.1米。见下图。

1.综合现场情况及查看现场监控视频等分析，滚焊机操作工凌晓明在焊接过程中，离开工作岗位做其他滚焊机旋转盘运转不同步，缠绕的钢筋（冷拔丝）从转盘脱落，钩住从转盘旁边经过的凌某明衣服，凌某明绞住，导致事故发生。

2.生产布局不合理，且没有采取防护措施。滚焊机与槽钢支架(厂房立柱)之间的通道不适合人员行走，转盘无安全防护的情况下，存在较大安全隐患。

1.固基管桩要整改有关问题，特别是现场隐患，因该企业现场管理比较混乱，建议邀请相关专家对现以上整改行为由渔沟镇人民政府督促其整改。
