## 光明区马田街道新庄社区“11·16”起重伤害事故调查报告

日期：2020年 05月 09日 信息来源：光明区

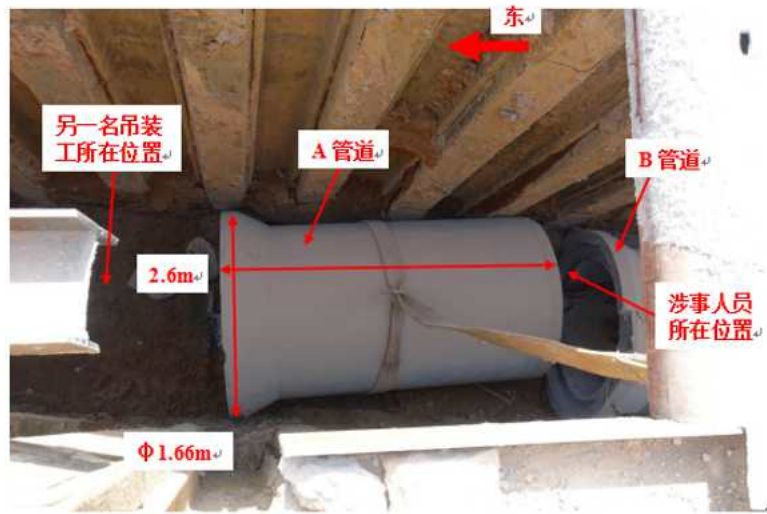
图1事发点

2019年11月16日21时许，在光明区全面消除黑臭水体治理工程木墩河下游（公明滨河东路金源宝工业园附近）施工作业点，事（管坑深约6米，坑道两侧有钢板桩，钢板桩宽约2米）上方在使用一台挖掘机进行钢筋混凝土排水管道连接作业，准备将涉事管道的一根钢筋混凝土排水管道的承口连接，在用挖掘机吊起涉事管道时产生轻微斜吊，导致涉事管道卡在侧壁钢板桩槽内，无法进行承插时基槽底部的张青站在两根管道的连接部分使用金属撬棍（长约1.83米）撬动涉事管道，涉事管道在斜吊的影响下由于惯性向张青方撞击到其的头部，后张青经抢救无效死亡。

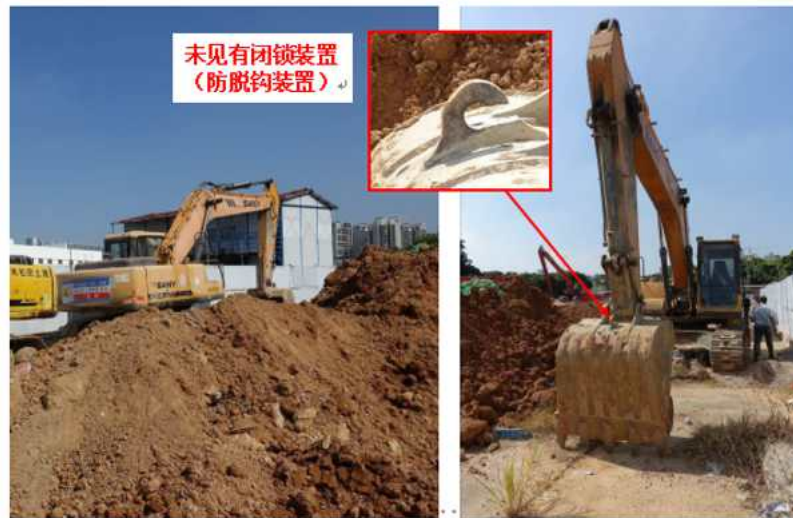
图2涉事设备

1、涉事设备停放在事故现场，该设备为履带式液压挖掘机，事发时作业人员采用涉事设备而未采用汽车吊进行管道安装作业，中交第一航务工程局有限公司提供的《木墩河综合治理工程龙大高速下游段施工方案》第5.1.4条规定：管道安装采用25T汽车吊进行吊装的铲斗底部焊接有1个吊钩，吊钩上未见有闭锁装置（防脱钩装置），不满足GB/T6067.1-2010《起重机械安全规程第1部分：4.2.2.3条规定：当使用条件或操作方法会导致重物意外脱钩时，应采用防脱绳带闭锁装置的吊钩。

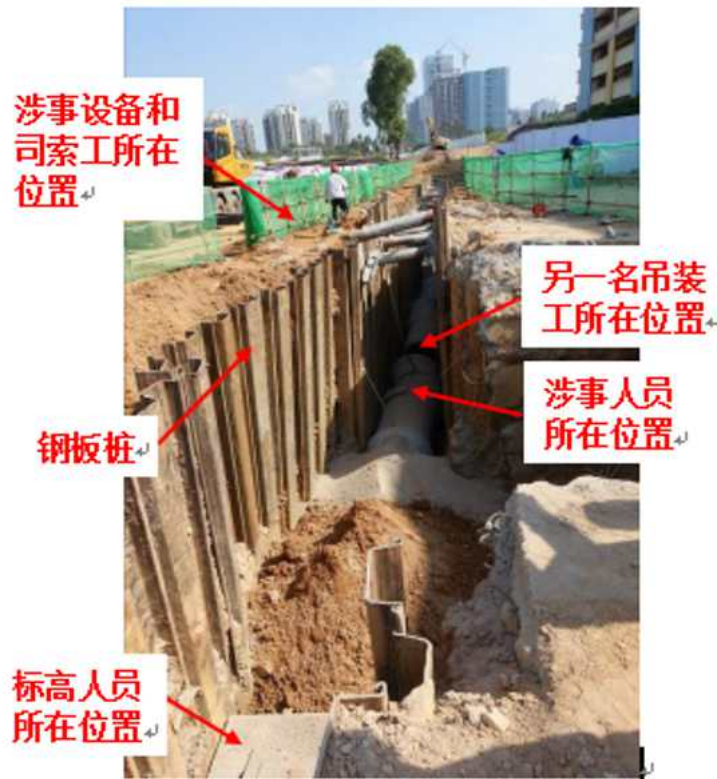
图3事故现场的基槽

2、事发时A管道应处于轻微斜吊状态，涉事人员在司索工未发出指令的情况下，直接使用金属撬棍撬动A管道，A管道不但在空中旋转，而且在斜吊的影响下自东往西的惯性摆动，使A管道的插口径向撞击B管道的承口，致使涉事人员头部和B管道的承口遭受撞击次事故。

4、事发时涉事人员位于A管道与B管道之间，且A管道插口与B管道承口曾发生碰撞，涉事人员的站位不满足中交第一航务工程局提供的《木墩河综合治理工程龙大高速下游段施工方案》第5.1.4条规定：管道安装从下游向上游进行安装，安装时用人工配合汽车吊安装，一名指挥人员站在地面上指挥吊车进行吊装作业。一名工人站在安装管道上游调整管道方向，使管道插口顺利与承口连接。

5、事发时A管道正在起吊，即A管道在撞击涉事人员之前已处于离地状态，同时涉事人员站在A管道和B管道之间的危险部位，司索工未制止其靠近吊物，因此司索工和涉事人员均不满足JGJ276-2012《建筑施工起重吊装工程安全技术规范》第3.0.6条规定：当构件吊装时所有人员不得站在吊物下方，并应保持一定的安全距离。在A管道起吊并卡在侧壁的钢板桩槽处时，涉事设备已经暂停起吊，此时司索工并未对A管道采取临时固定措施，不满足JGJ276-2012《建筑施工起重吊装工程安全技术规范》第3.0.1条规定：暂停作业时，作业中未形成稳定体系的部分，必须采取临时固定措施。
