# 铅山县人民政府信息公开平台

发文机关：铅山县应急管理局

## 铅山县乐兴农机专业合作社“5·9”事故调查报告公示

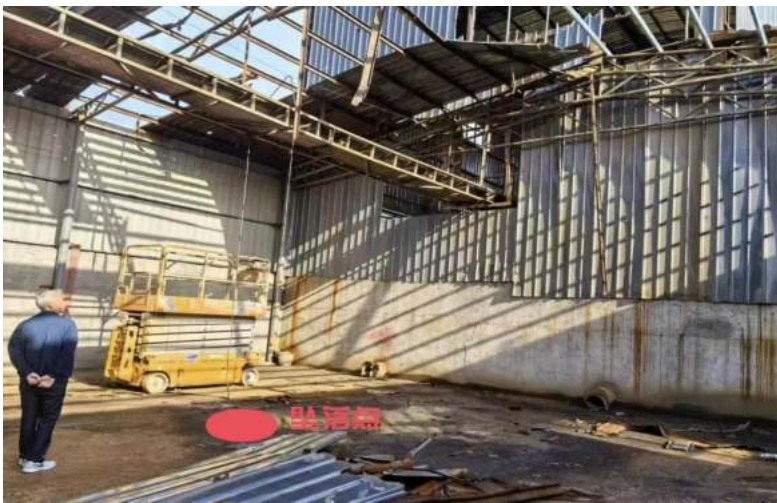
图一（乐兴合作社“5·9”事故现场照片）

乐兴合作社于去年10月停产至今年4月，5月因准备重新启动生产装置加上厂房腐蚀严重，2024年5月7日江\*\*叫张\*\*来烘干厂对厂房进行维修，于是张\*\*进入维修作业区域；2024年5月8日乐兴合作社与张\*\*签订了对上港粮食烘干厂维修钢棚协议；2024年5月9日下午5点20左右，褚\*\*开着升降机来到谷物仓库顶棚（大约上升到约6米时，上部输送带挡住了升降机上升要求高度，只能借助中间横梁人踩在上面，因当天气候炎热，人体感觉疲劳，又是赶着马上下班的急，也未采取任何安全措施，踩在横梁，因横梁腐蚀严重，受重力影响导致断横梁裂，人直接从约6.7米高处坠落下来趴在地面，口吐鲜血。

事故发生地点位于乐兴合作社上港粮食烘干厂南西角谷物仓库，建筑为钢架结构，长约20米，宽约18米，高约7.5米，呈长方形区域，水泥浇筑地面，安装有升降机。事故发生时处于正在拆除状态。
