# 花都赤坭“4·30”一般道路交通事故调查报告

花都区人民政府事故调查组

2025 年 7 月

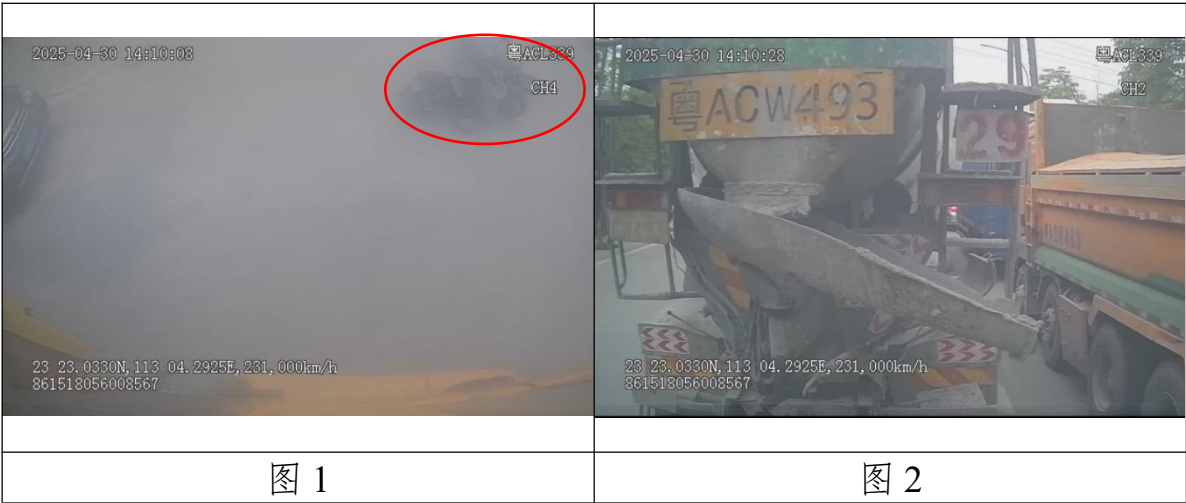
2025年4月30日早上，蔡银娣驾驶无号牌电动自行车从赤坭镇荷溪村七队三巷2号的住处到赤坭镇赶集，中午在其儿子处吃完午饭后返回住处，途中在X265线由东往西行驶。在14时10分许，行驶至X265线上行27公里约750米处时遇交通信号灯红灯在慢车道上停车等待放行（图1）。

2025年4月30日13时左右，杨小廷驾驶粤ACL339号牌重型自卸货车到位于花都区花城街罗仙村的花都区中轴线学校建设项目处装载余泥前往花都区赤坭镇建联消纳场卸货，途中在X265线由东往西行驶。在14时10分许，杨小廷驾车行驶到花都区赤坭镇在X265线上行27公里约774米处时遇交通信号灯红灯在快车道上停车等待放行（图2）。此时，停在慢车道上的蔡银娣驾驶的无号牌电动自行车与停在快车道上的杨小廷驾驶

的粤 ACL339 号牌重型自卸货车处于并行状态。

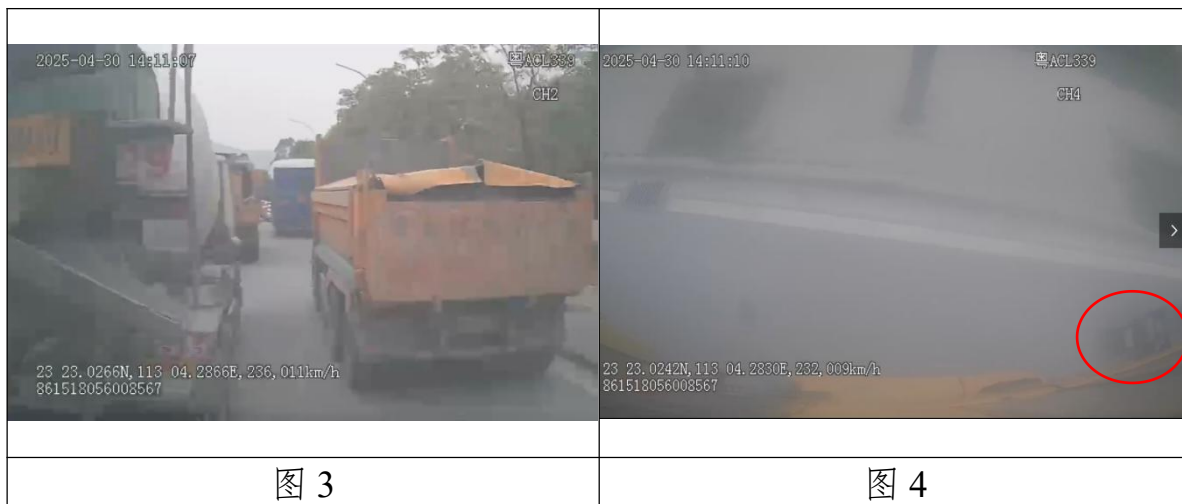
注：以上图片来自粤 ACL339 号牌重型自卸货车内的监控视频截图。

在 14 时 11 分许，交通信号灯绿灯放行，因为前方车辆缓行，而右侧慢车道车辆较少，杨小廷驾驶由粤 ACL339 号牌重型自卸货车左侧快车道向右侧慢车道变更车道（图 3）。在跨越车道分隔线后粤 ACL339 号牌重型自卸货车的右前护杠与蔡银娣驾驶的无号牌电动自行车发生碰撞（图 4），蔡银娣与无号牌电动自行车一同倒地被粤 ACL339 号牌重型自卸货车的右前向前推行，杨小廷听到有异响后立即采取刹车措施，车辆刹停后杨小廷下车查看发现蔡银娣和一辆电动车倒在粤 ACL339 号牌重型自卸货车的右前轮处。14 时 12 分许，杨小廷拨打“120”电话。在 14 时 18 分许，救护车到达现场，医护人员到场经抢救后宣布伤者当场死亡。

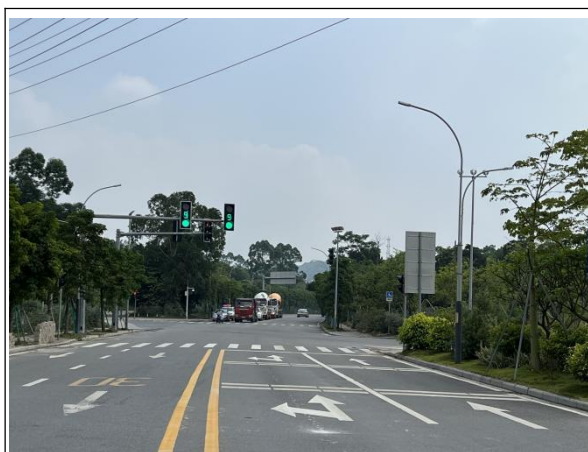
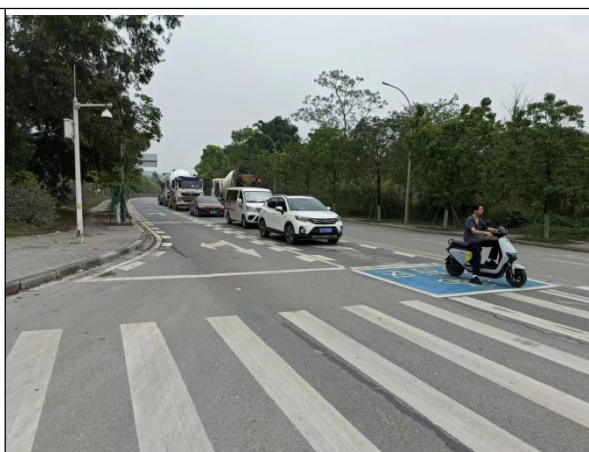
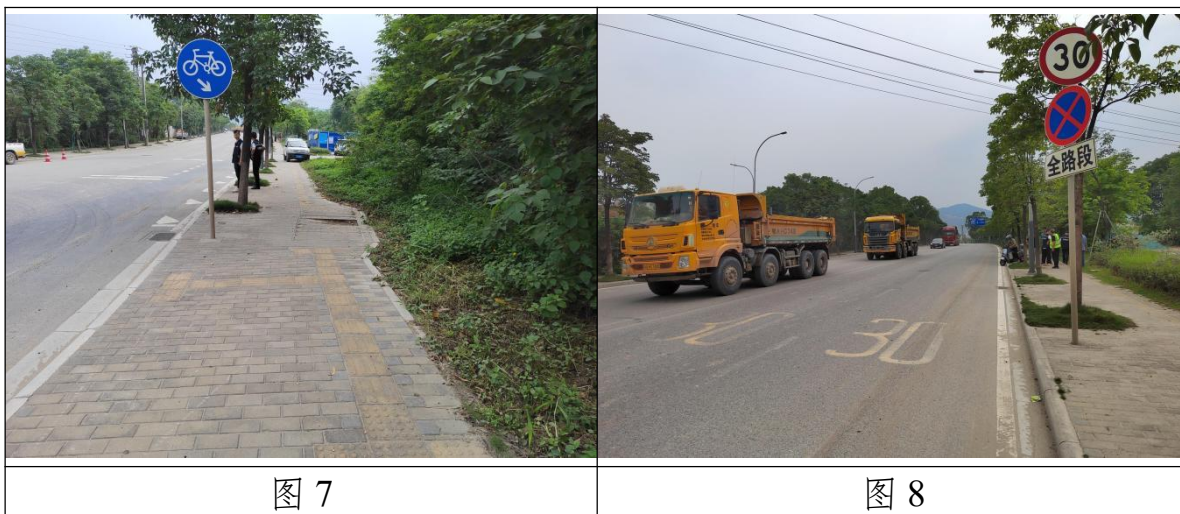
| 图 5 | 图 6 |

1.道路基本情况。事故路段（X265 线上行 K27+774 米）为沥青路面，设计速度 40km/h。该路段车道分隔线、减速线、人行斑马线等地面标线清晰，设置“注意行人”“注意十字路口”“禁止停车”等警示标志牌，及交通信号灯、红蓝爆闪灯、黄闪灯等路面交通安全设施（图 5、6、7、8）。

**（二）道路与交通组织优化。**一是交通工程“微改造”，修复非机动车道，减少机非冲突；二是完善标志标线，增设纵向减速标线、地面文字等。
