# 国道 109 新线高速公路工程八工区 “6·5”物体打击一般生产安全事故调查报告

6月5日9时许，国道109新线高速公路工程八工区斋堂特大桥41号桥墩处，铲车司机驾驶铲车在桥上将沥青渣料块倾倒至桥下时，恰有货车在桥下行驶，导致货车车斗上的陈某（男，47岁，河北保定人）被砸死亡。

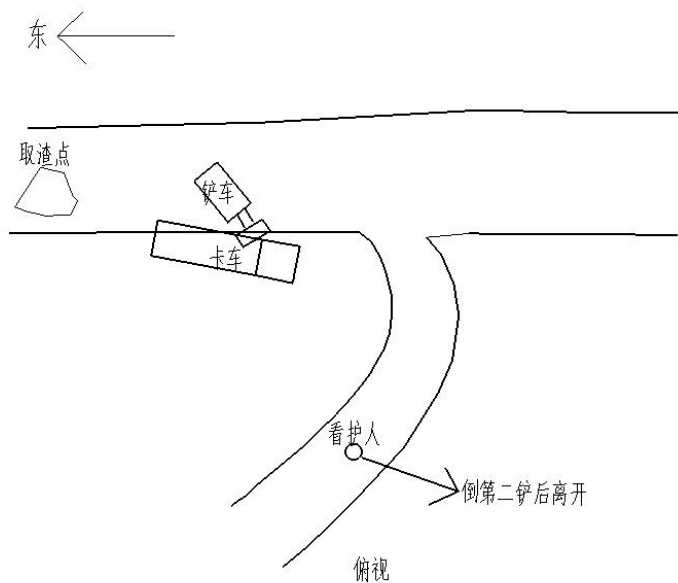
事故现场示意图

事故现场位于八工区斋堂特大桥 41 号桥墩处, 桥上至桥下垂直高度 17.8 米；现场倾倒沥青渣料重 0.81 吨，单块最重 38.52 千克；桥下被砸小货车有明显砸损痕迹。

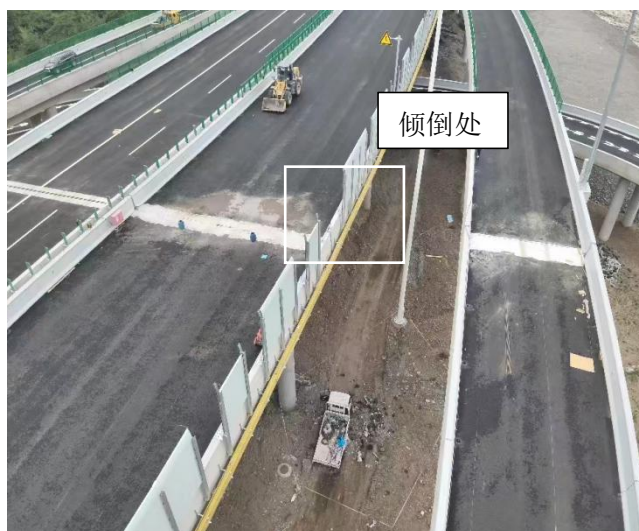
事发现场照片

肇事铲车司机张新宏安全意识缺失，违反项目部制定的《桥梁伸缩缝施工方案》5.3.2（7）<sup>2</sup>的规定，驾驶铲车违规将沥青渣料块铲装后，直接从桥上向桥下倾倒，砸中桥下货车车斗上的陈某，导致其死亡。
