# 盐田梅沙盐梅路二号桥西侧污水井临时 设施维修“6·28”一般中毒窒息 事故调查报告

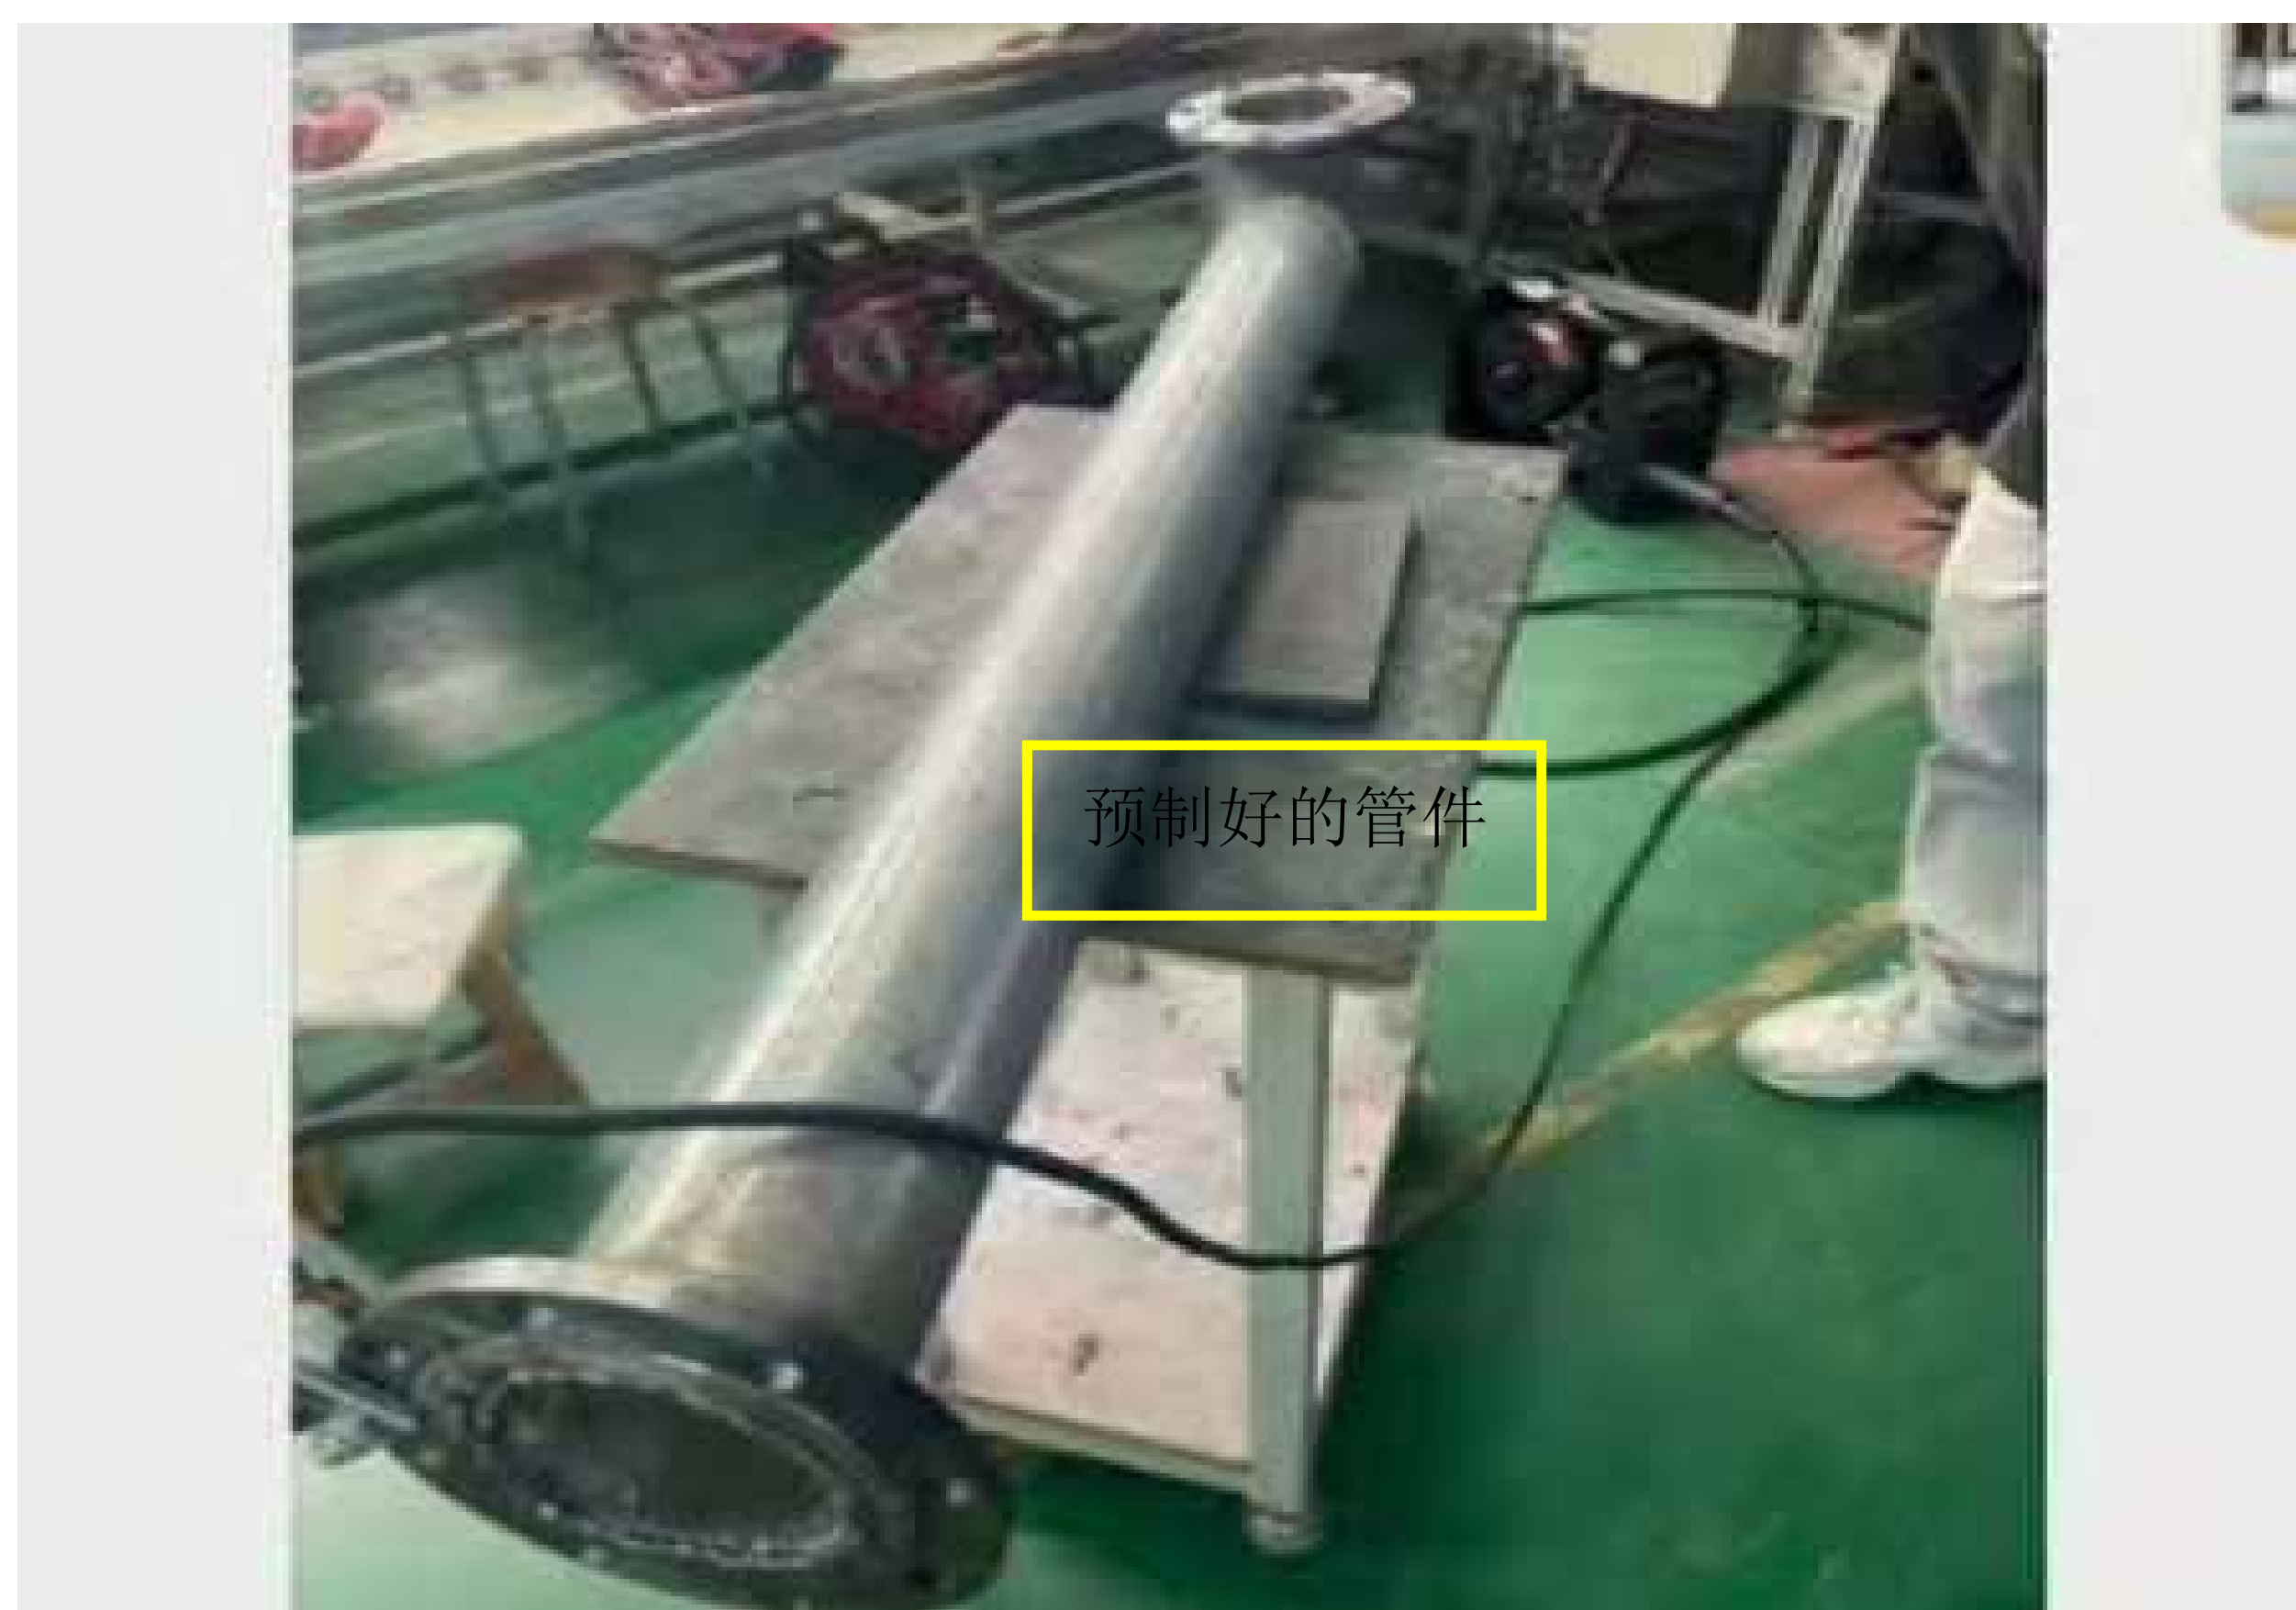
临时排水系统事发污水井内的一台污水泵，被发现出水管有漏水情况，严重影响井内污水排出。为此，涉事酒店联系某环境公司对污水井内污水泵出水管进行维修。具体工作任务是更换污水泵的出水漏水管段，更换材质为镀锌钢管，管径为 100 毫米，管段长约 1.3 米，两头均为法兰连接，一头为直管连接，一端为弯头连接。根据更换工作需要，作业分为两步，第一步是将污水井内漏水管段拆除，第二步是在地面上按照拆除的管段尺寸预制新管段，然后下井进行更换。

图 1 预制的污水泵出口镀锌管段

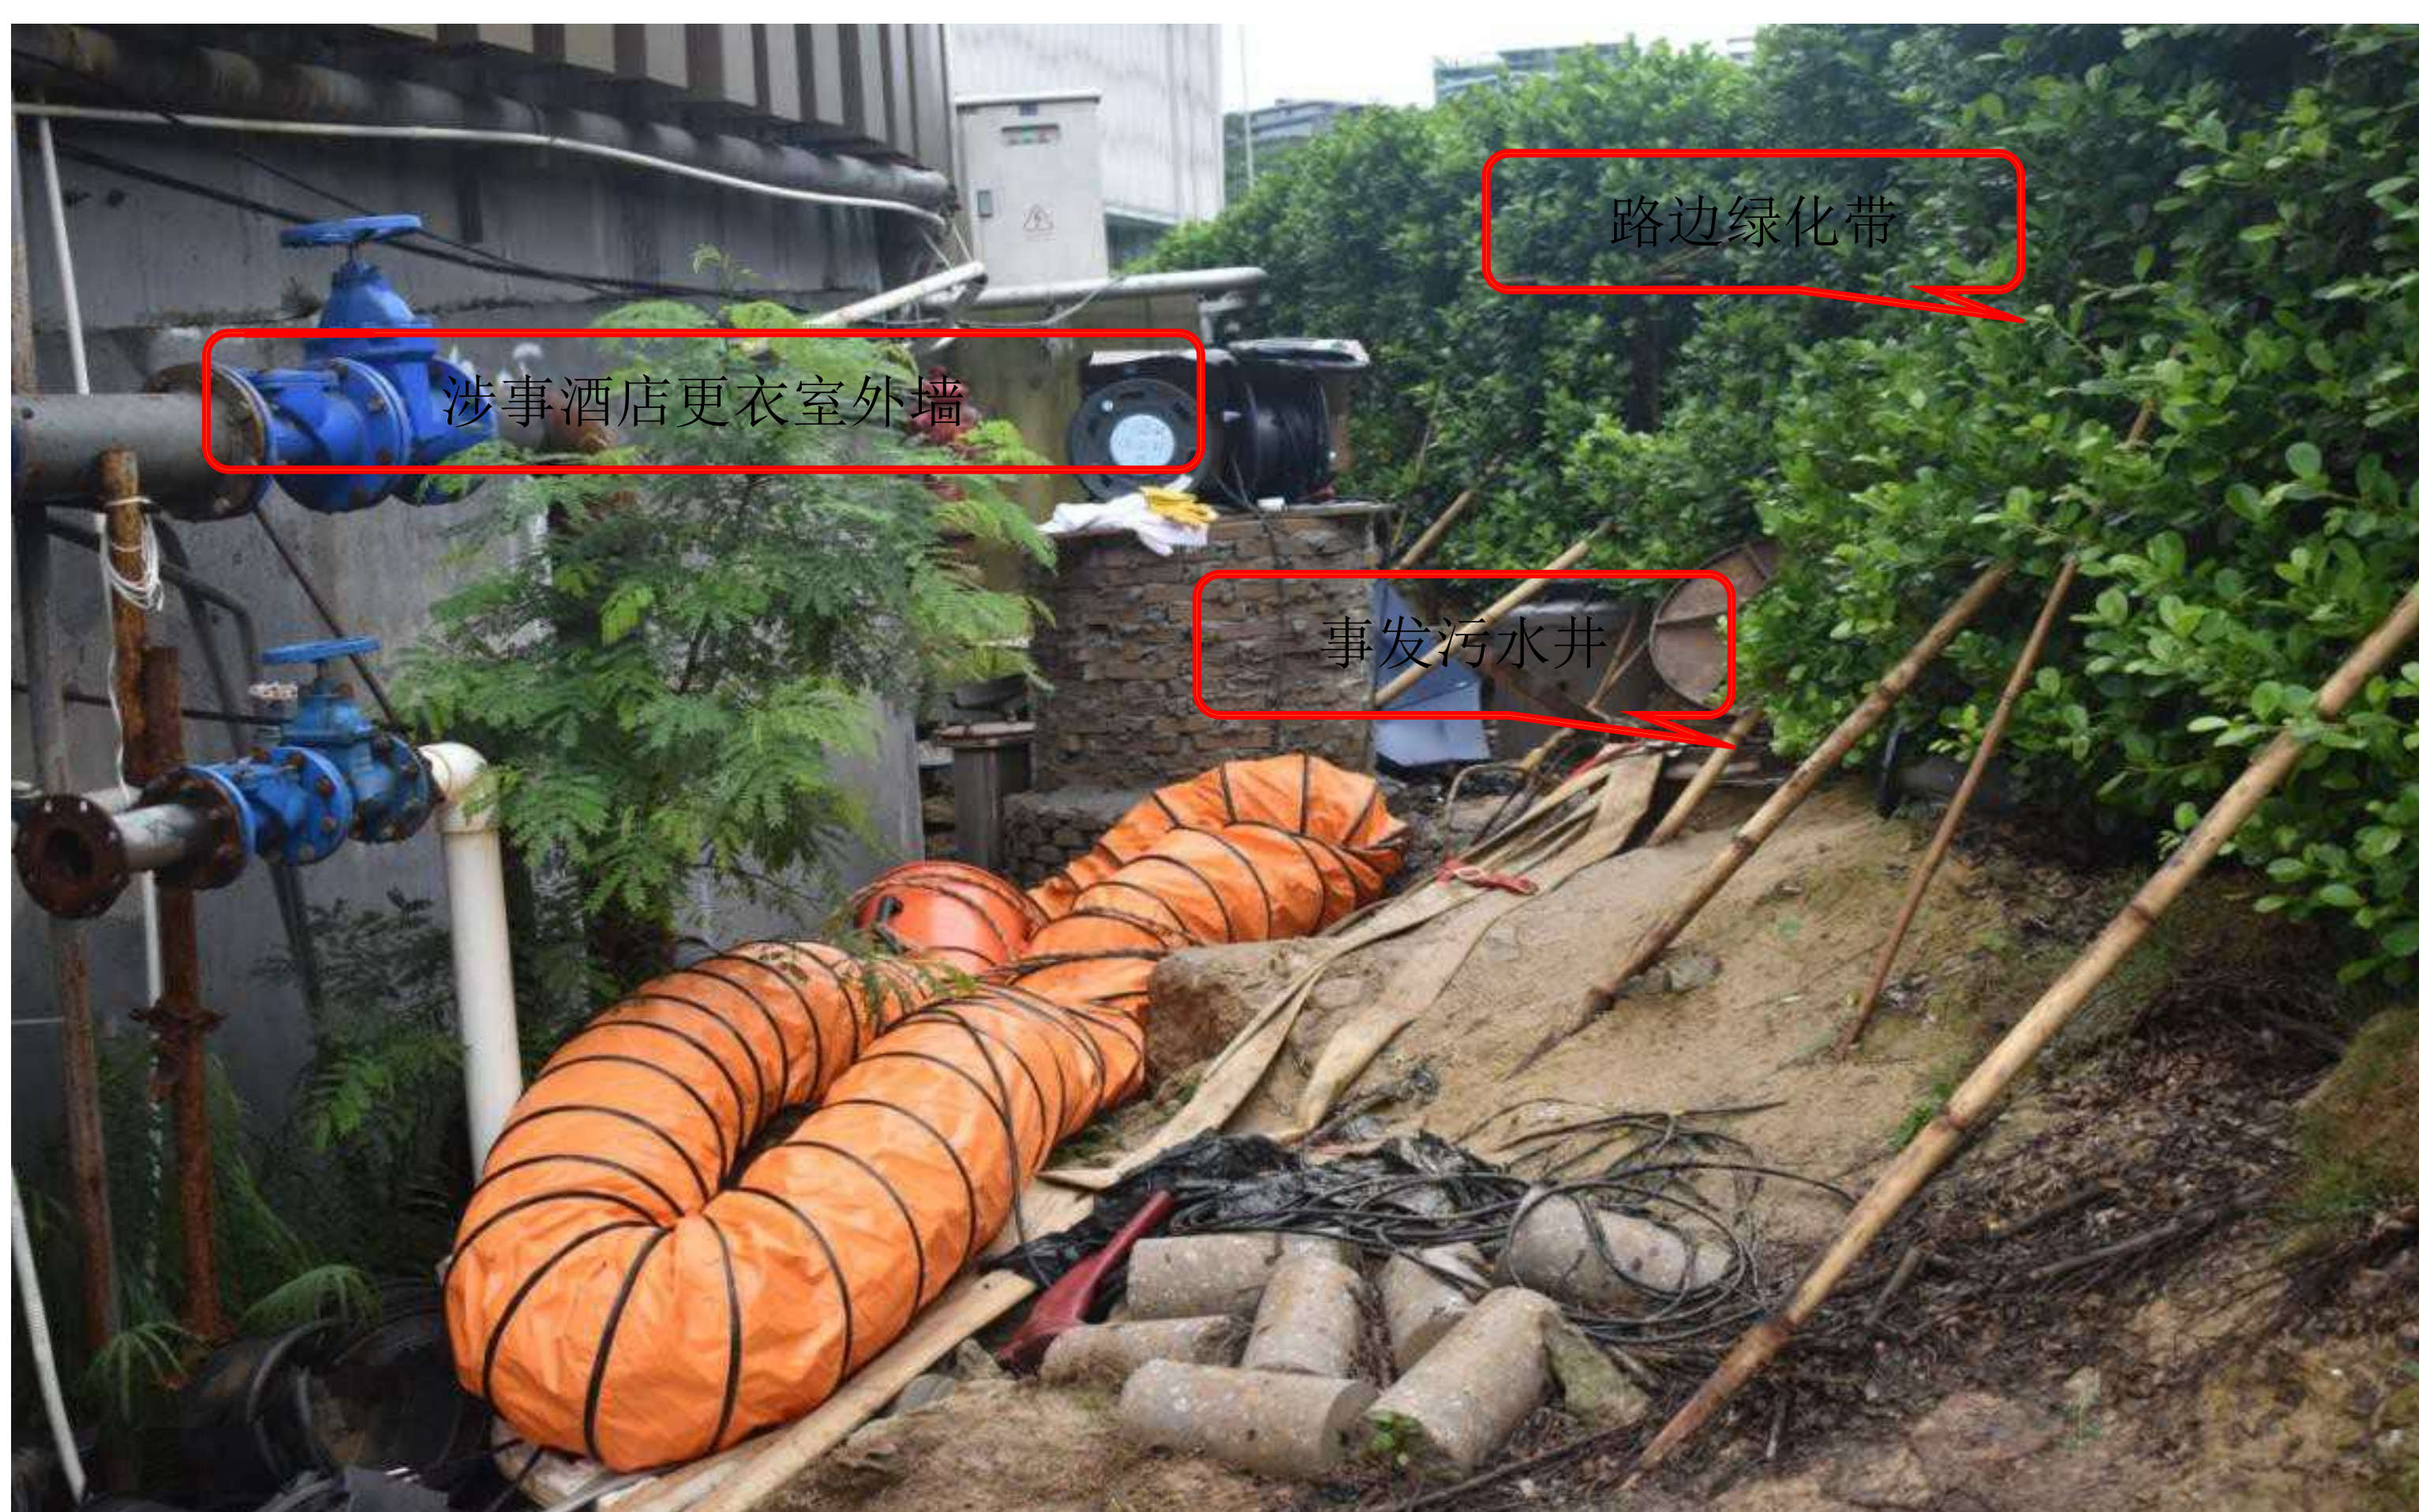
2.事故污水井位于酒店的更衣室外与道路绿化带夹角处，事发单位某环境公司的专用五菱面包车停靠在路边。场地为泥结石不规整的坑洼地面，地面上混杂着混凝土余料。

图2 事发现场

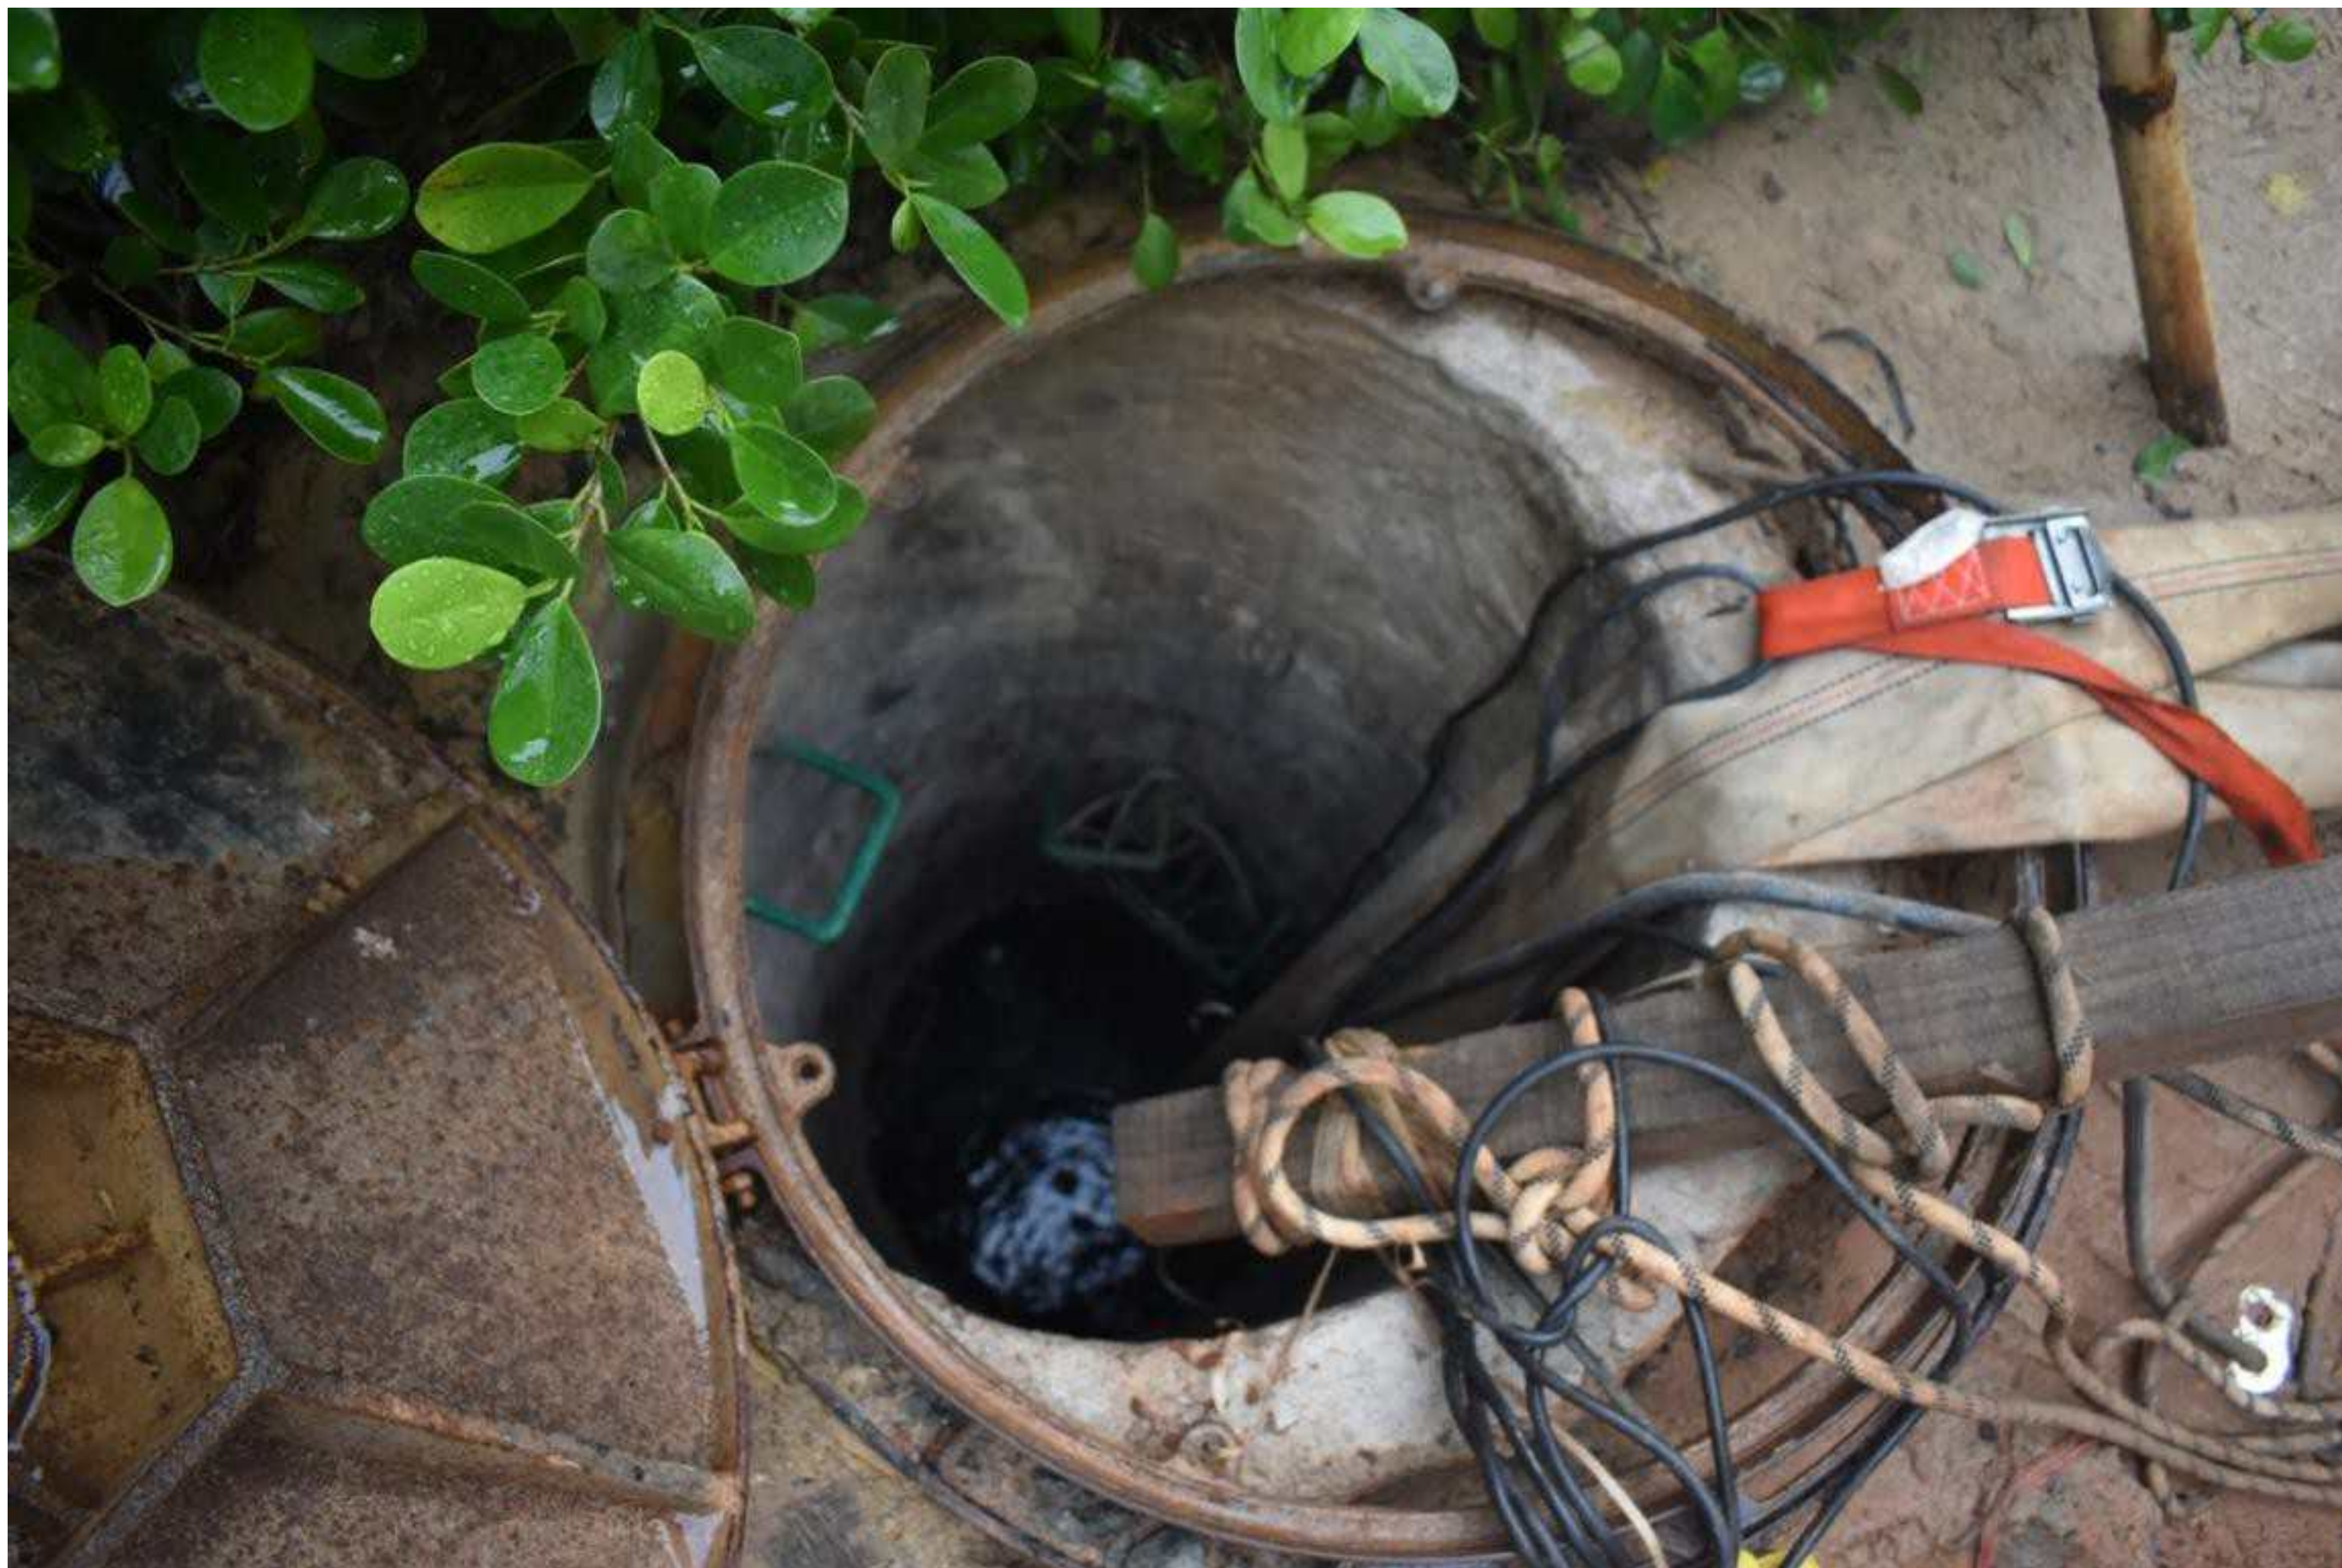
3.事发污水井为混凝土结构，分上下两部分，上部分为圆筒形，直径为 0.6 米，深为 2 米；下面是长方形，长为 2 米，宽为 1.45 米，深为 2.5 米，整个井共计 4.5 米；井盖为铸铁材质，井盖口直径为 0.6 米；井壁上预埋有数个零散分布的钢筋梯蹬。污水井内设计有两台污水泵，出水管为 DN 100 的镀锌钢管。

图 3 污水井井口结构

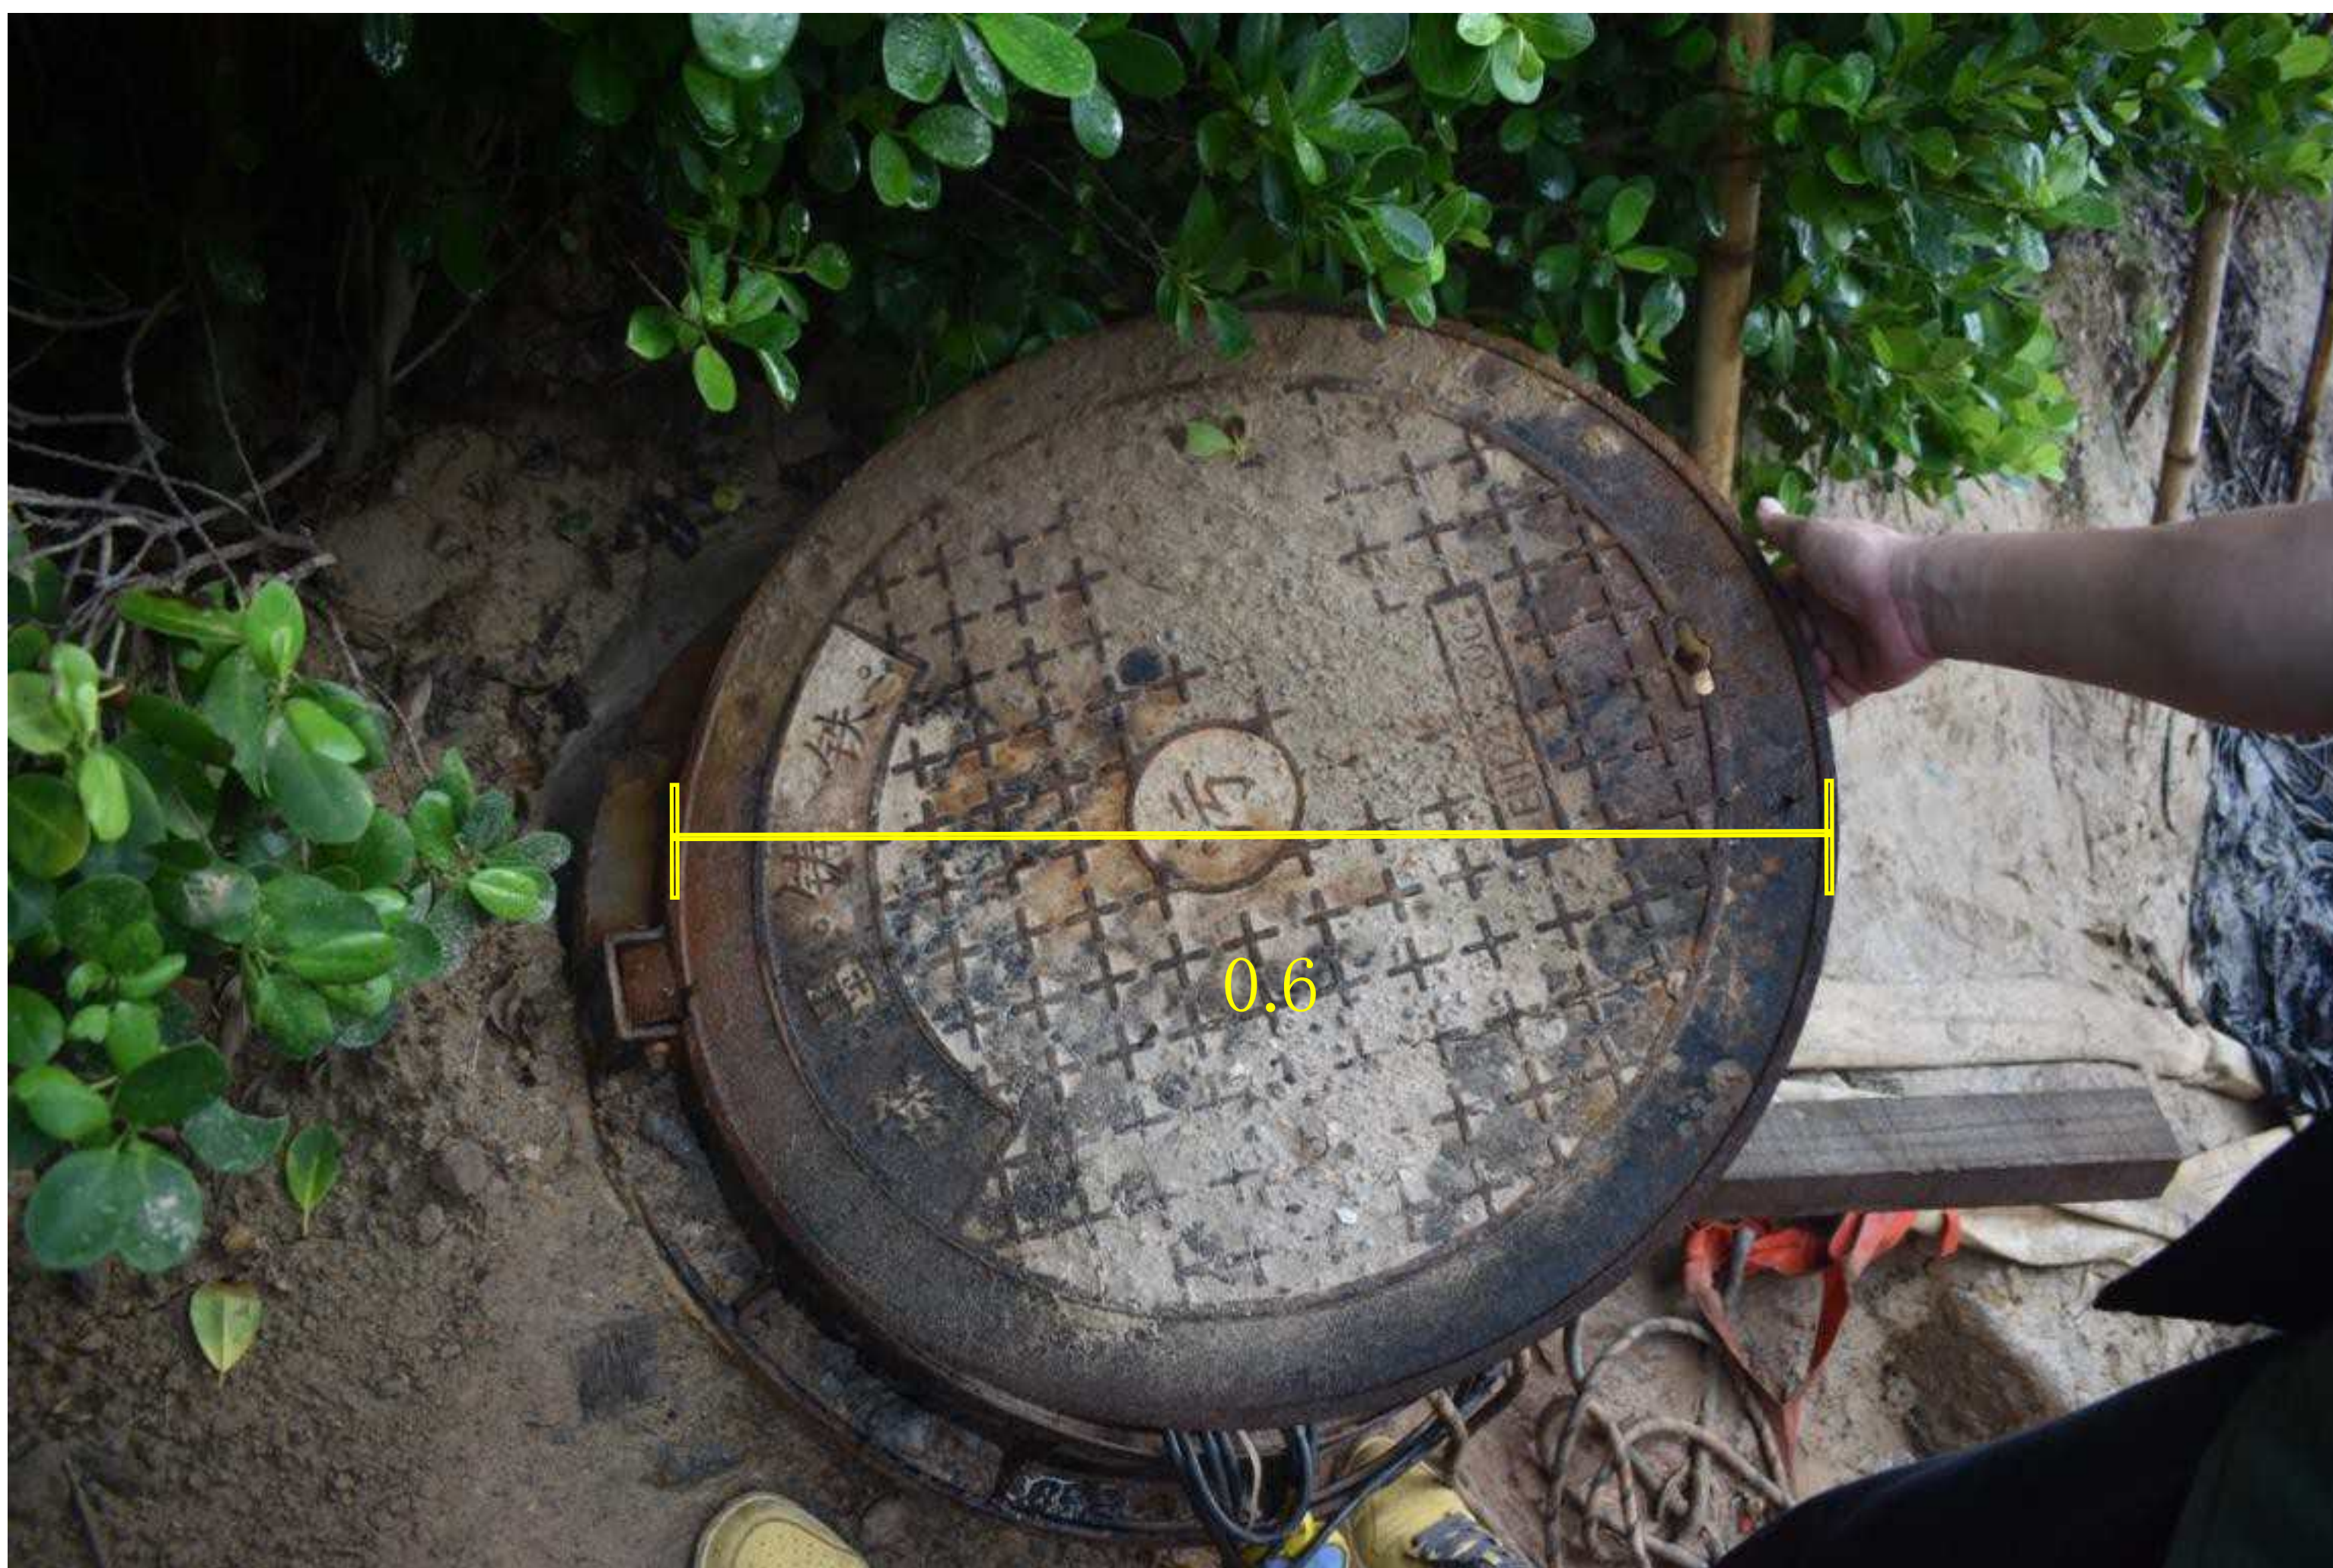
5.事发污水井的井盖呈打开状态，井口直径约 0.6 米，井盖为球墨铸铁材质，其面上铸有“污”字样。井内水质呈黑色，井口有明显的刺鼻味道。

图 4 事发铸铁污水井盖

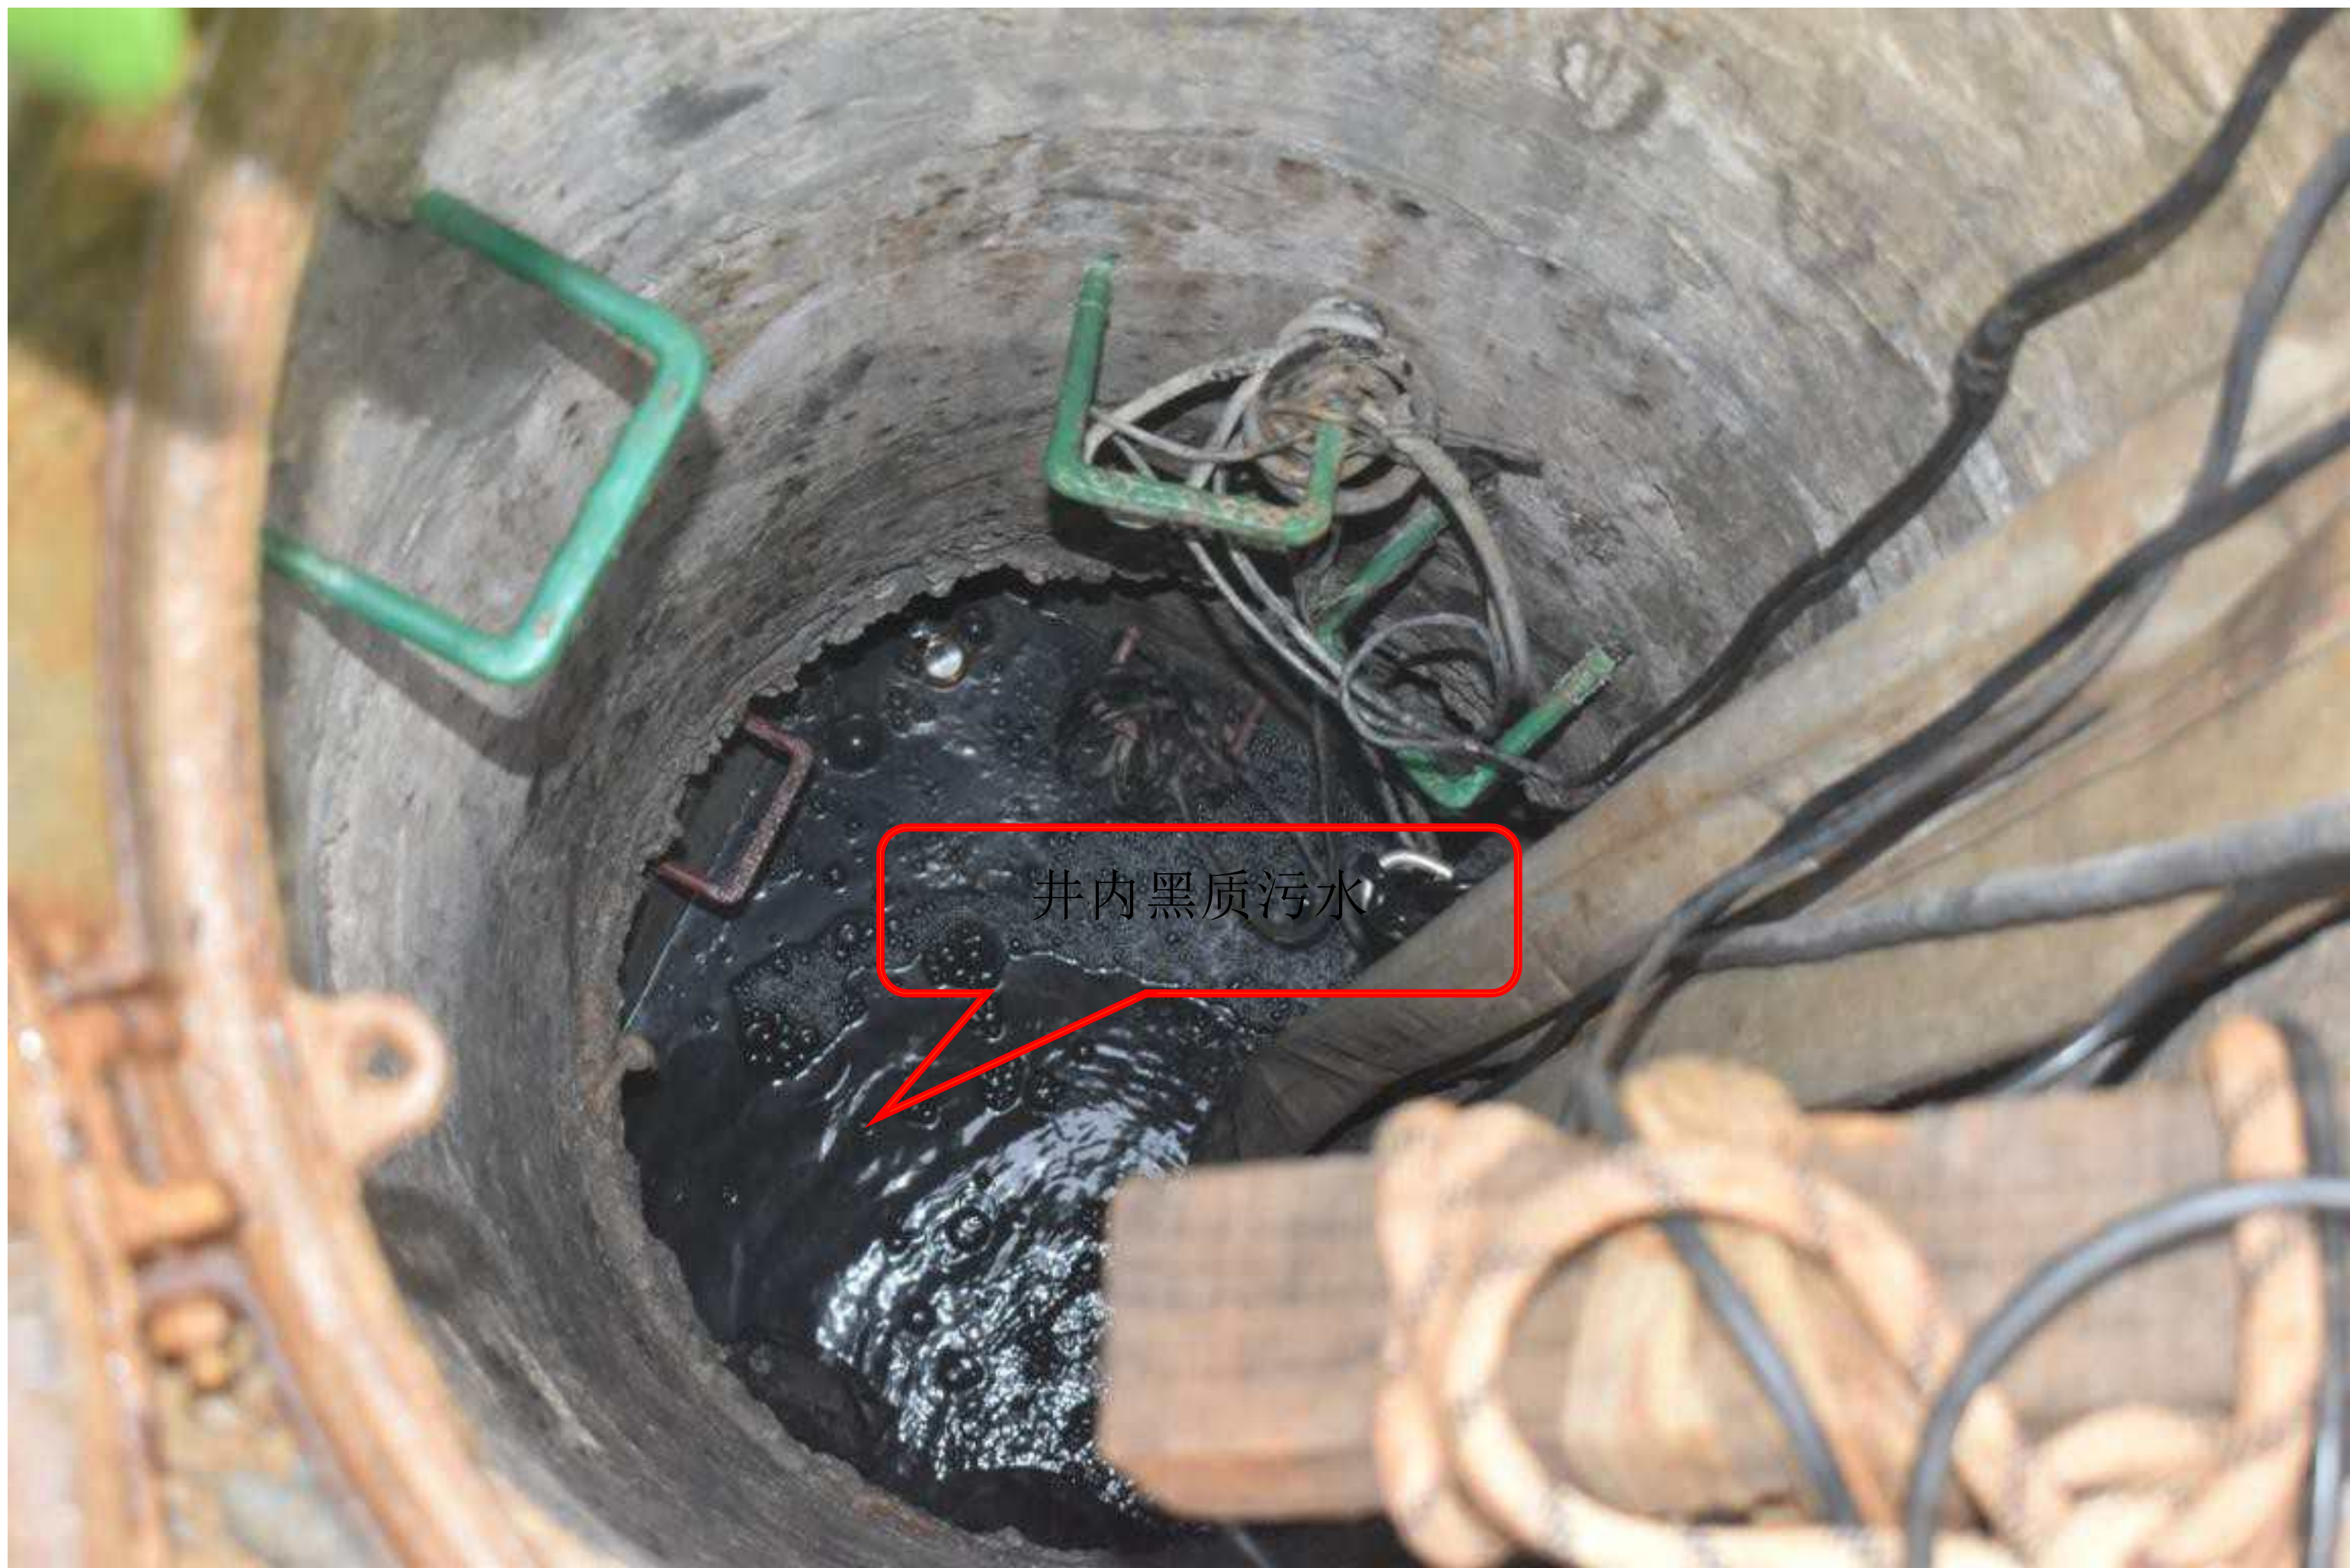
图 5 污水井内黑质污水

（1）物的不安全状态：污水井与酒店的化粪池直接相连，粪便在化粪池发生厌氧反应后，产生大量的硫化氢、甲烷等有毒有害气体，特别是硫化氢密度比空气大，易聚集在井底，使井底硫化氢气体浓度超标；污水井较深，口径较小，在通风不足的情况下，积聚的有毒有害气体不易排出稀释，污水井下作业环境处于极度不安全的状态。

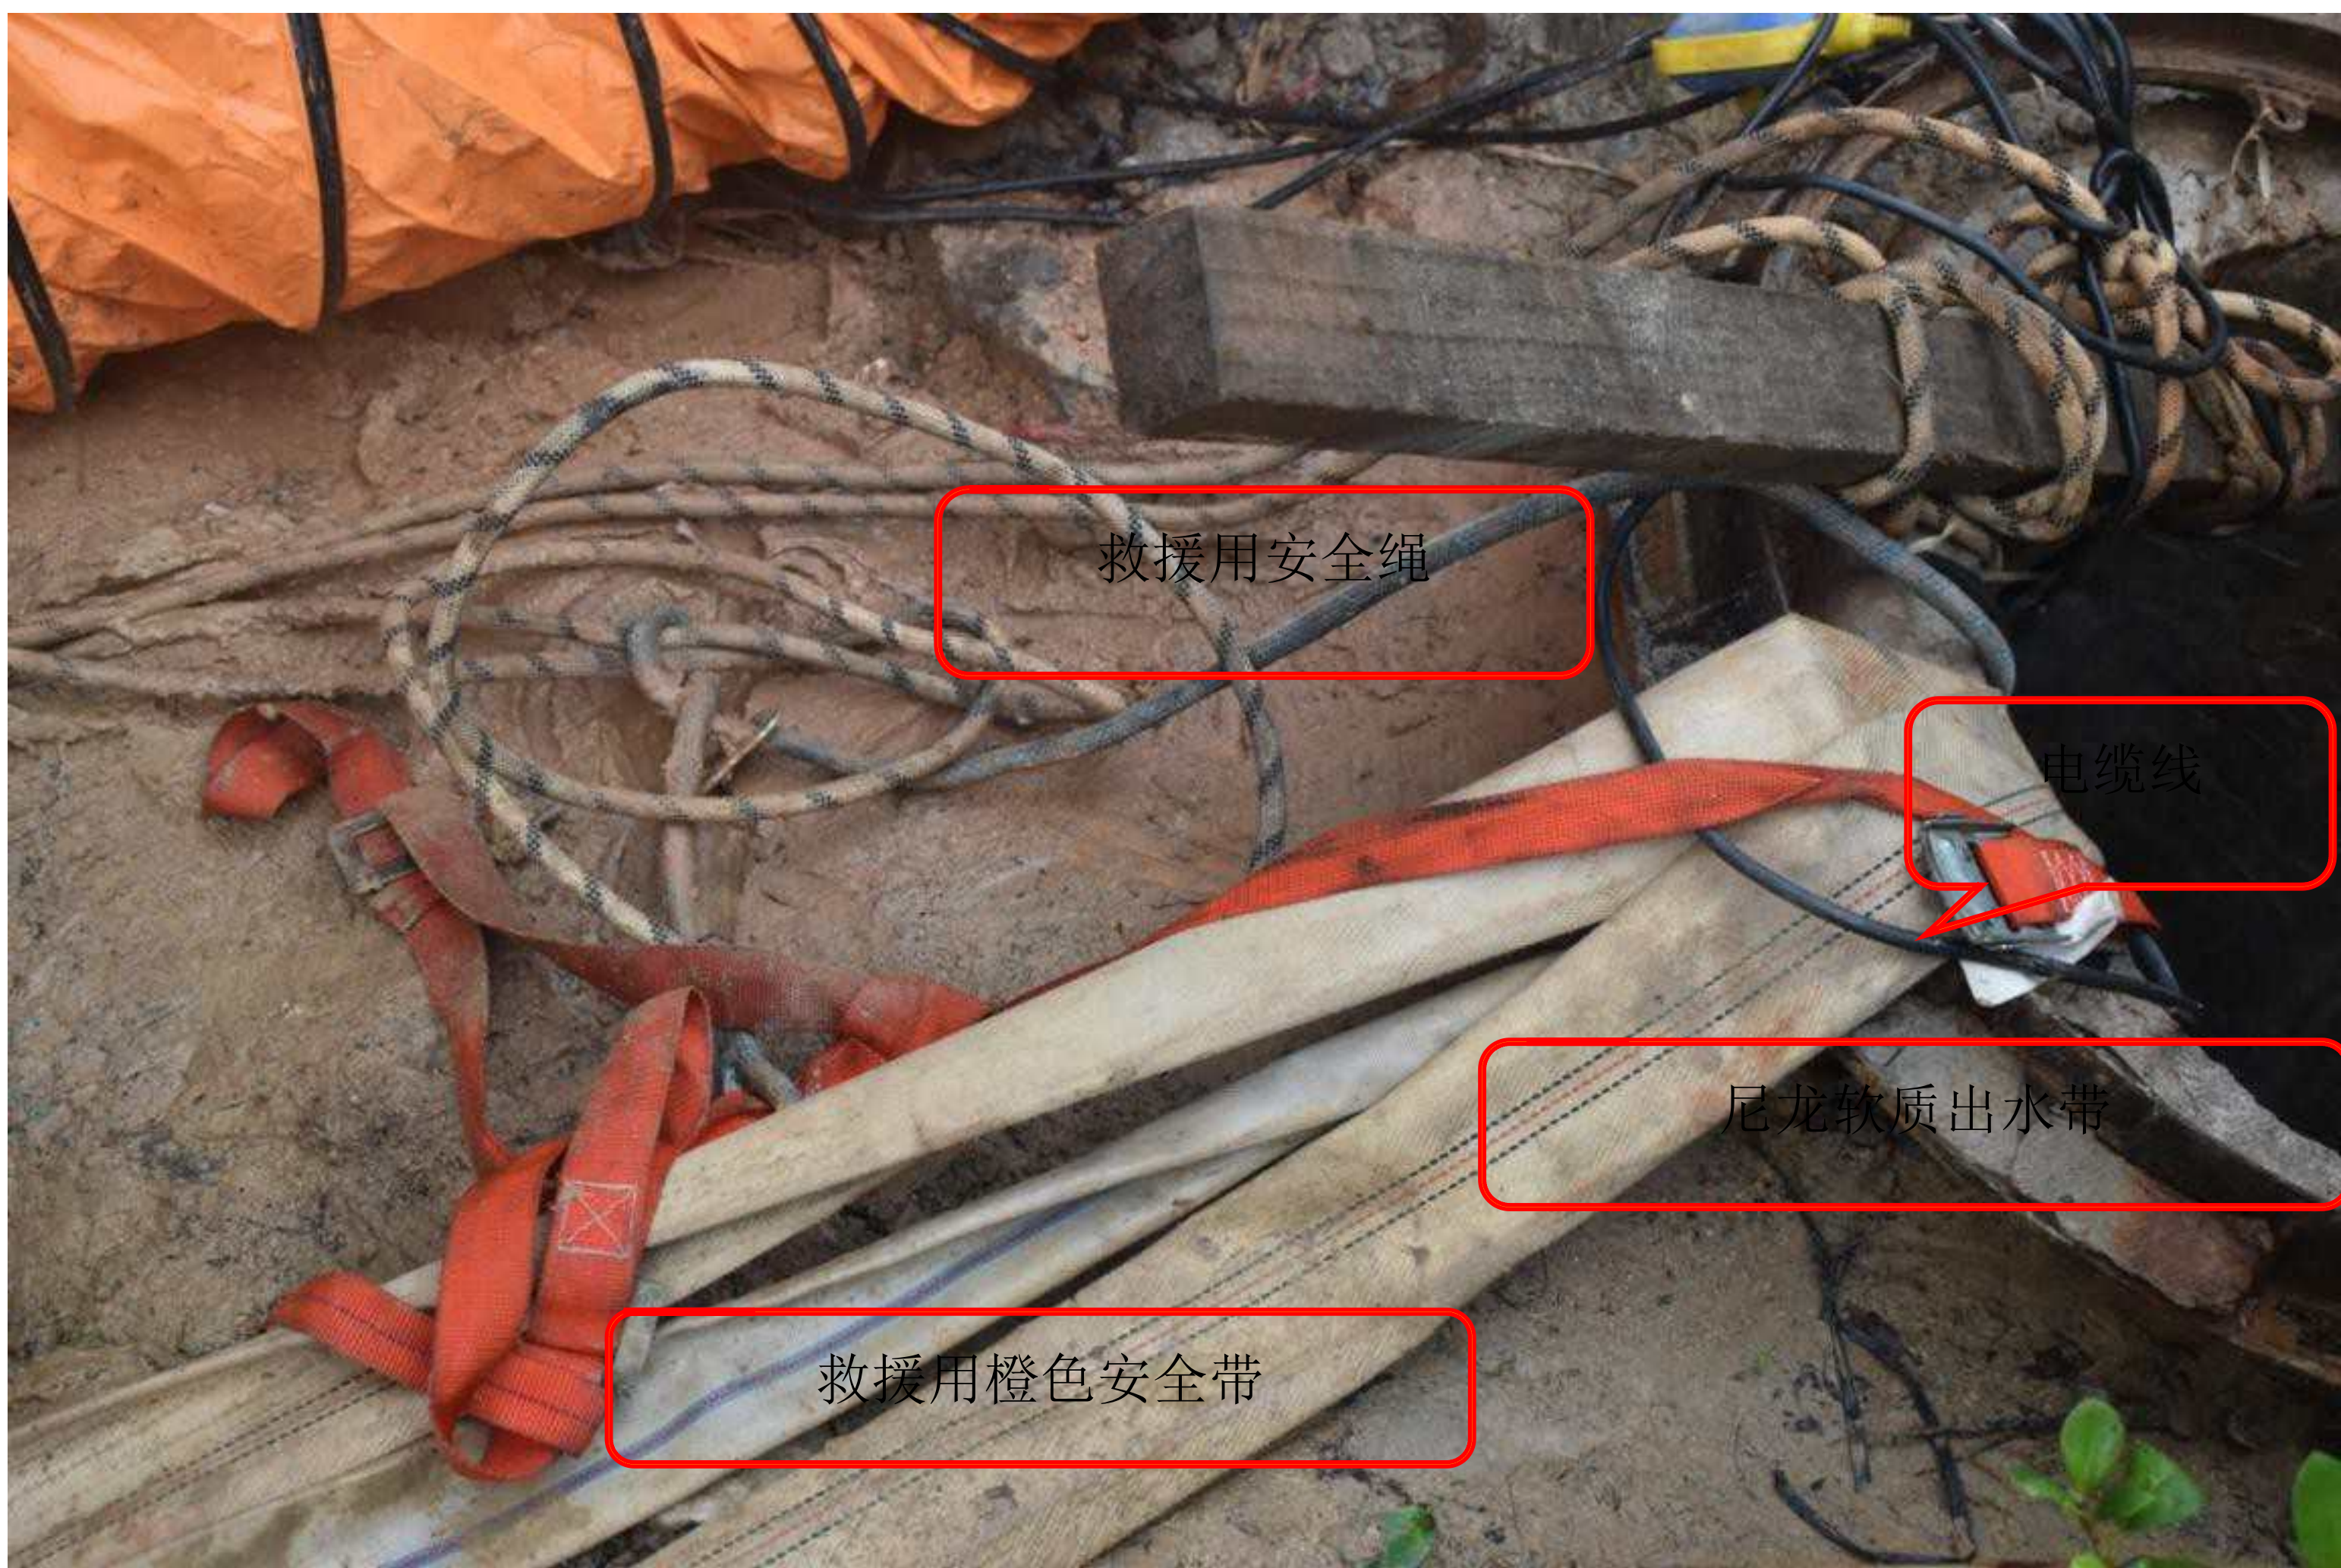
6.井口内共有 3 根尼龙软质出水管，出井后引入一侧的排水沟坑，这些尼龙软管为临时抽水放入污水井内的污水泵的出水管线；井口处放有一根橙色沾有泥土的安全带、数根黑色电缆线、安全绳。经现场人员证实安全带为从酒店库房拿出来的救助人员所用安全带，电缆线为井下临时污水泵电源线。

图 6 污水井口处的出水管、安全带、救援绳、电源线等
