# 盐田梅沙盐梅路二号桥西侧污水井临时 设施维修“6·28”一般中毒窒息 事故调查报告

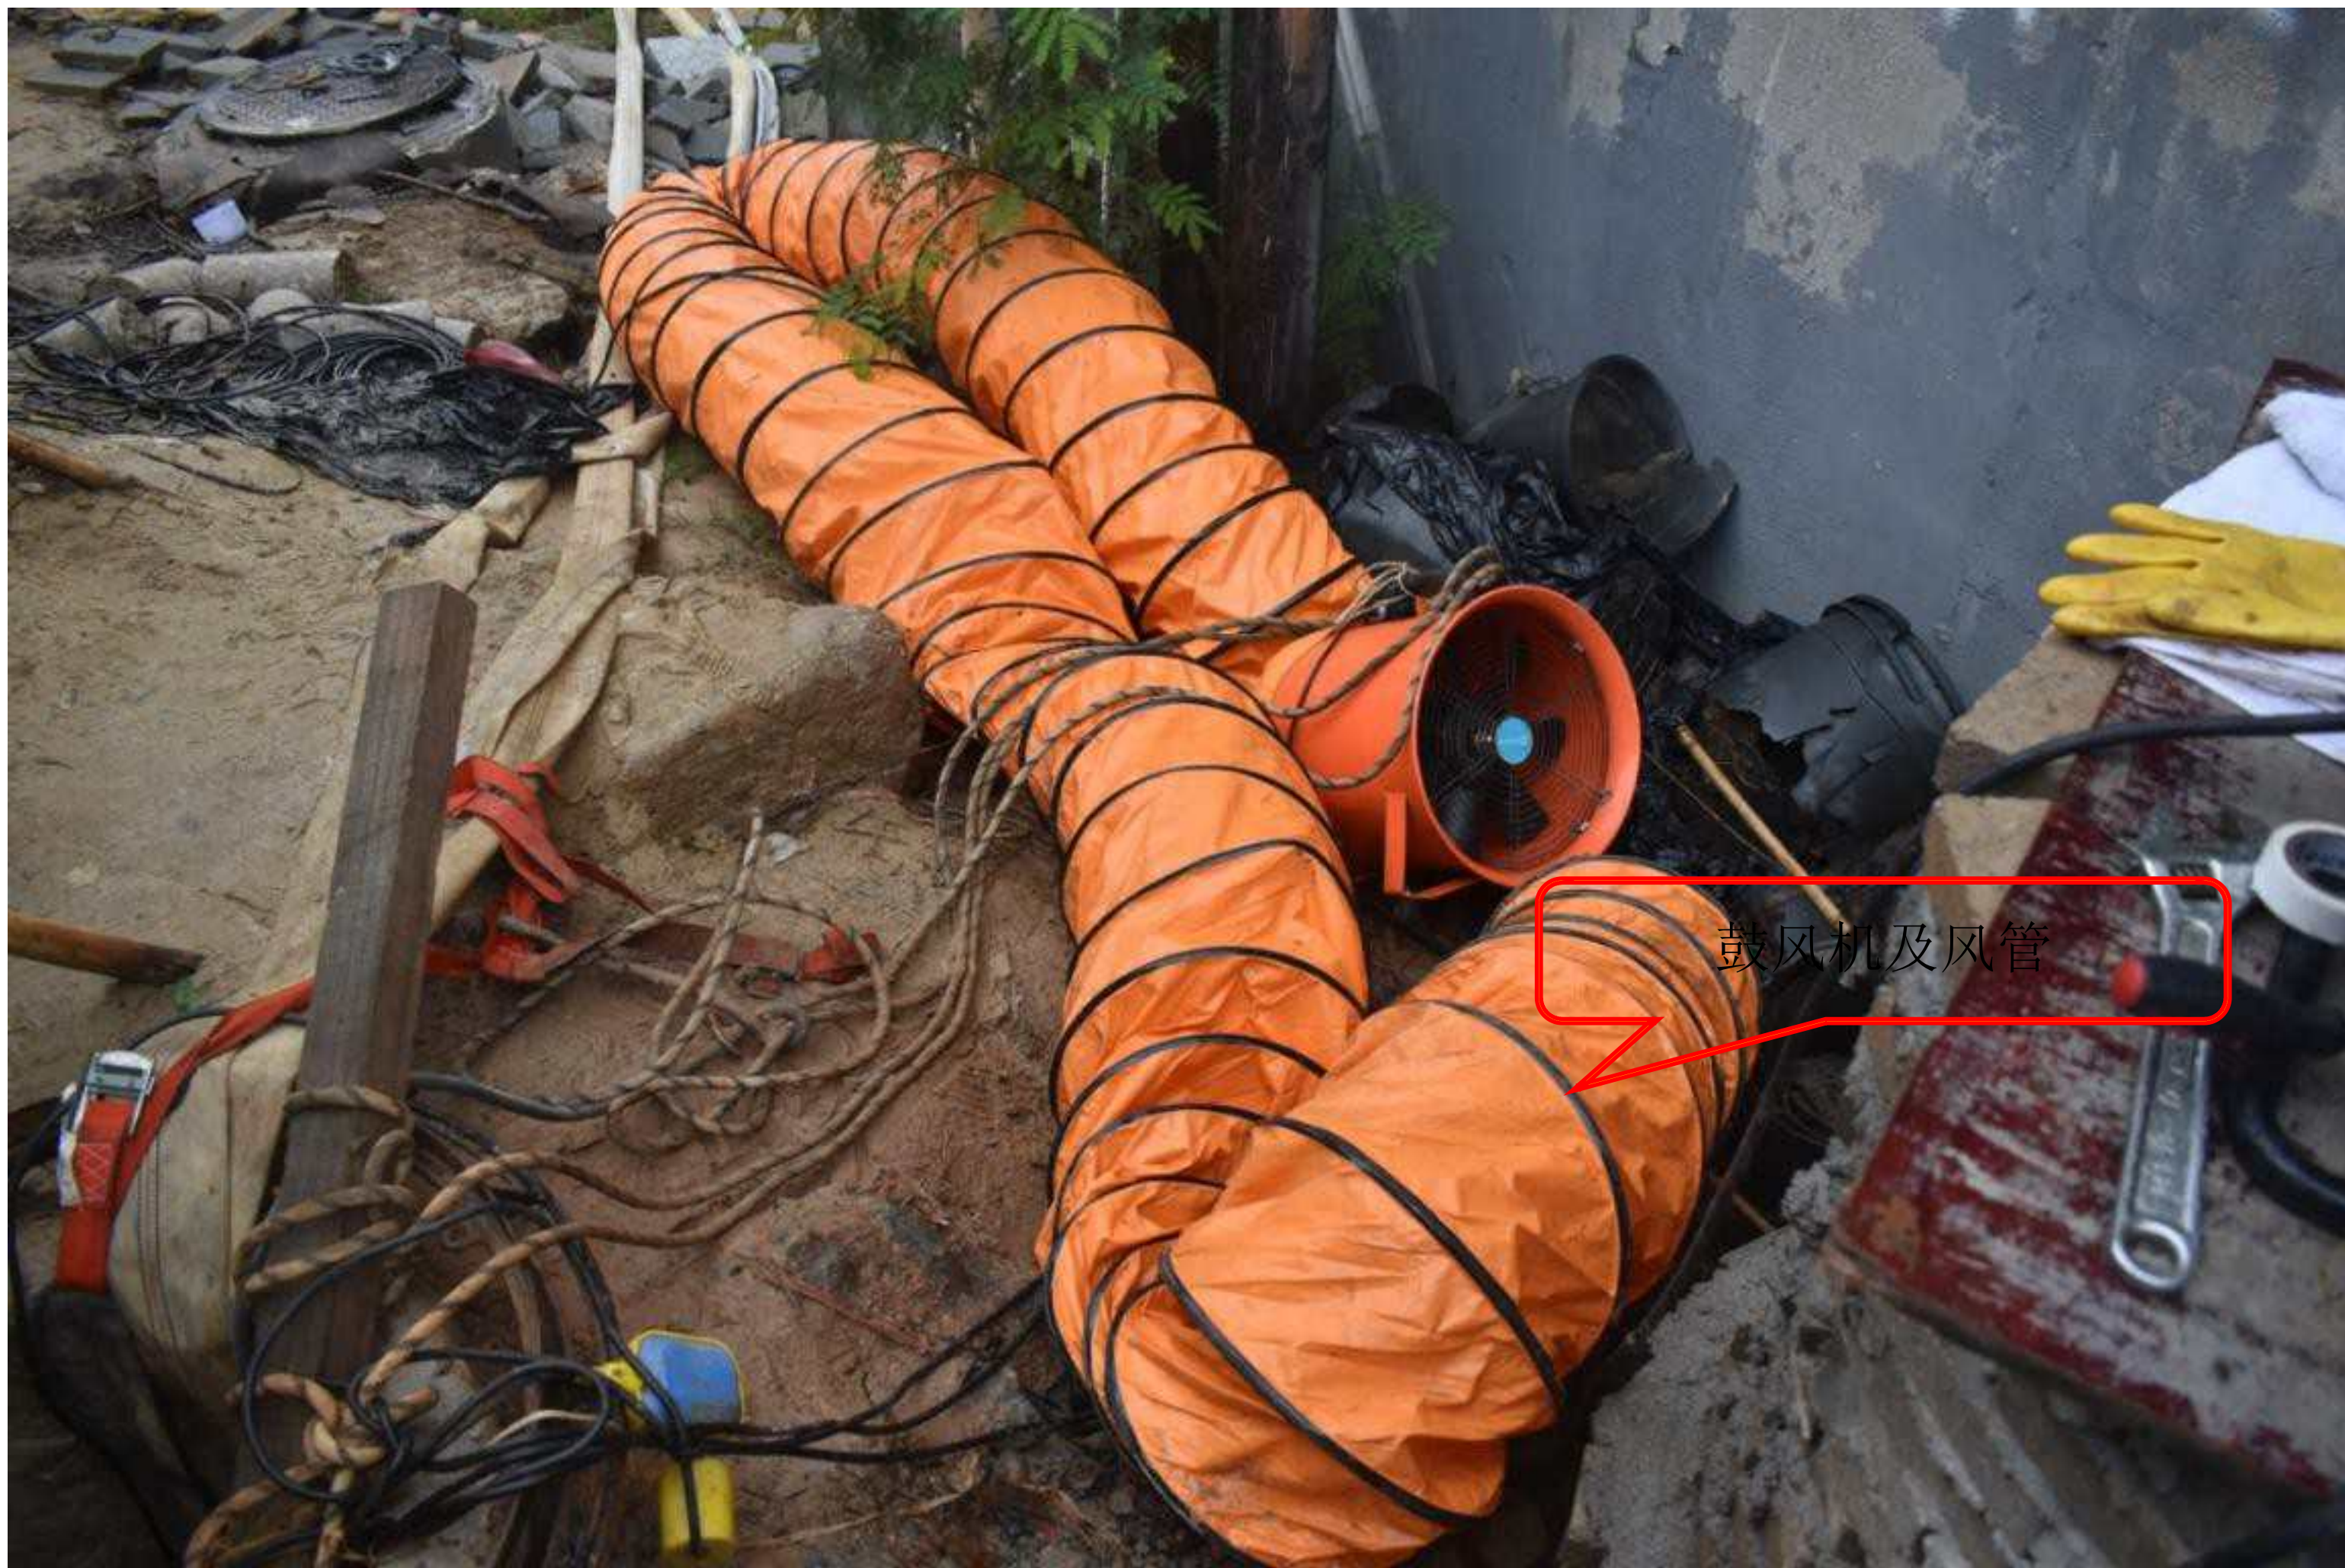
7.污水井与酒店更衣室外墙间，有一条黄色井下通风用的鼓风机及软管。

图 7 污水井旁放置的鼓风机

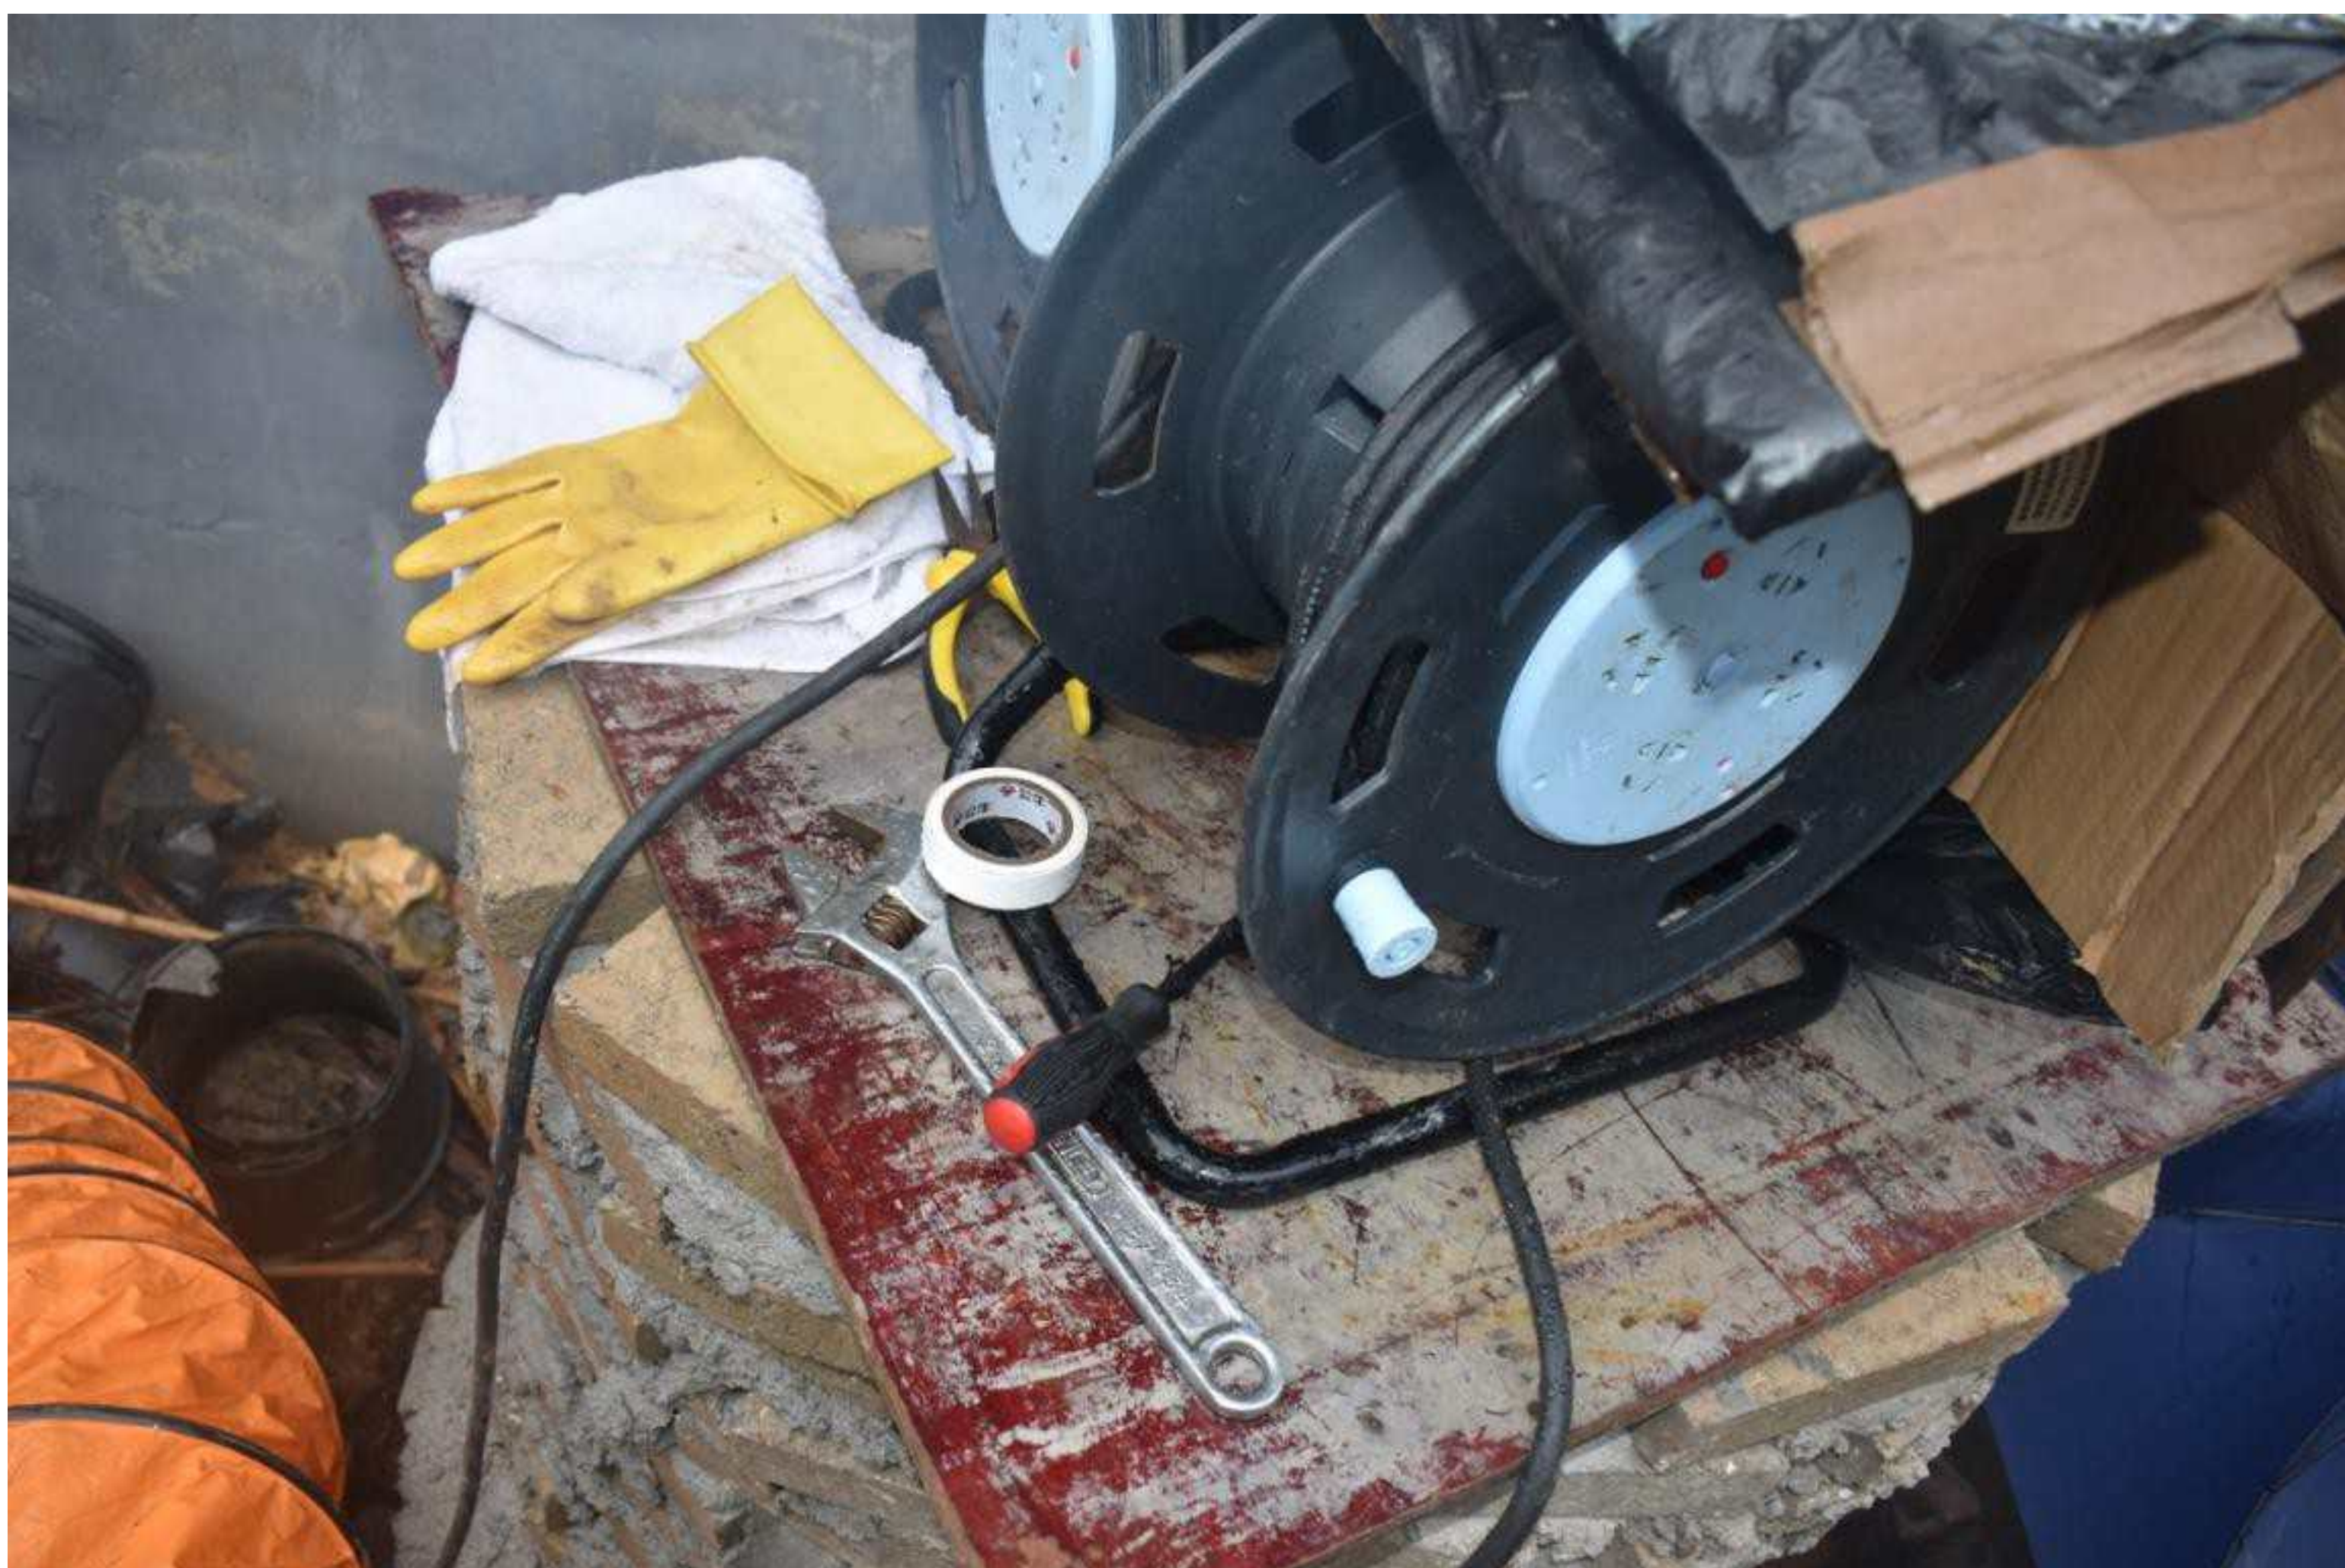
8.井口附近散放着作业用扳手、螺丝刀、密封胶带、移动电

盘等作业的工具材料。

9.现场未见空气检测用的相关仪器、个人防护呼吸器等必备安全器具，现场未具备照明条件。

图 8 事发现场使用的工具和电盘
