# 含山县污水能力提升项目 “10·23”一般坍塌事故调查报告

2023年10月23日14时左右，在含山县准提庵路安德利超市门口东侧人行道发生一起污水管网施工坍塌事故，造成1人死亡。

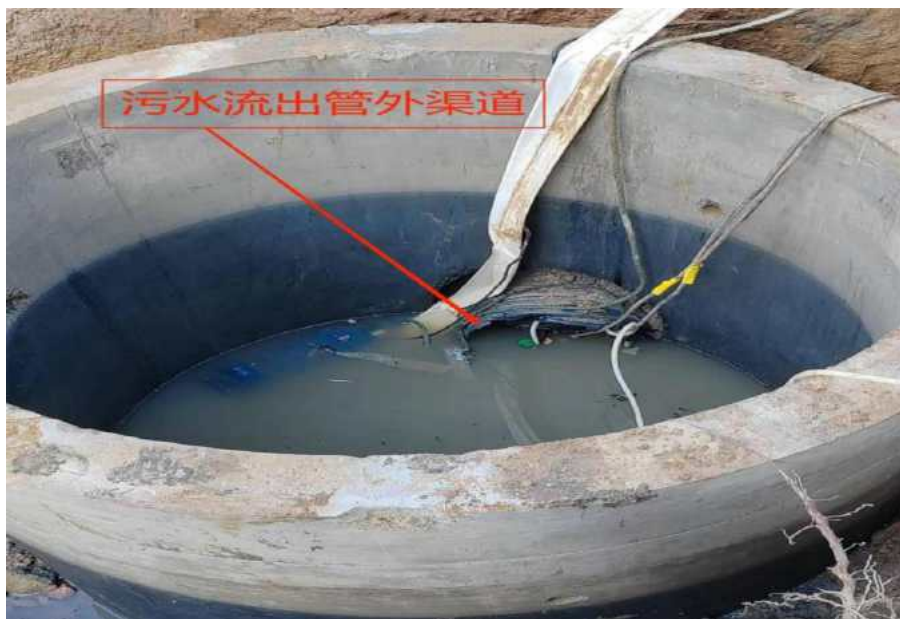
图 2 基坑污水流出管外的渠道

事故现场位于含山县准提庵路安德利超市门口东侧人行道中部开挖下方，人行道位于城区交通主干道一侧，车辆和行人较多。基坑开挖深度为 2.3m 至 2.5m 左右，基坑内部有二个检查井，检查井相距 2.5m 左右，检查井之间待安装波纹管作为更新污水排放设施。检查井内有大量污水涌出，施工采用气囊堵塞止水外泄，但原检查井周边仍有污水渗出，流向基坑中。为防止基坑内积水影响施工，施工现场采取潜水泵抽水措施保持基坑尽可能少水易于施工。为防止坍塌，局部采取钢板桩护壁措施保证施工安全。事故发生地位置如下图 1 所示。

13 时 10 分左右，劳务带班人员何\*\*到达现场，进入检查井内作业，同时安排班\*\*进入基坑用砖头封检查井侧壁的波纹管管口；张\*\*进入基坑时，基坑作业深度 2.5m，脚下污水污泥深度为 0.5m 左右，基坑内污水是从检查井内的波纹管流出管外。基坑污水流出管外的渠道，如下图 2 所示。

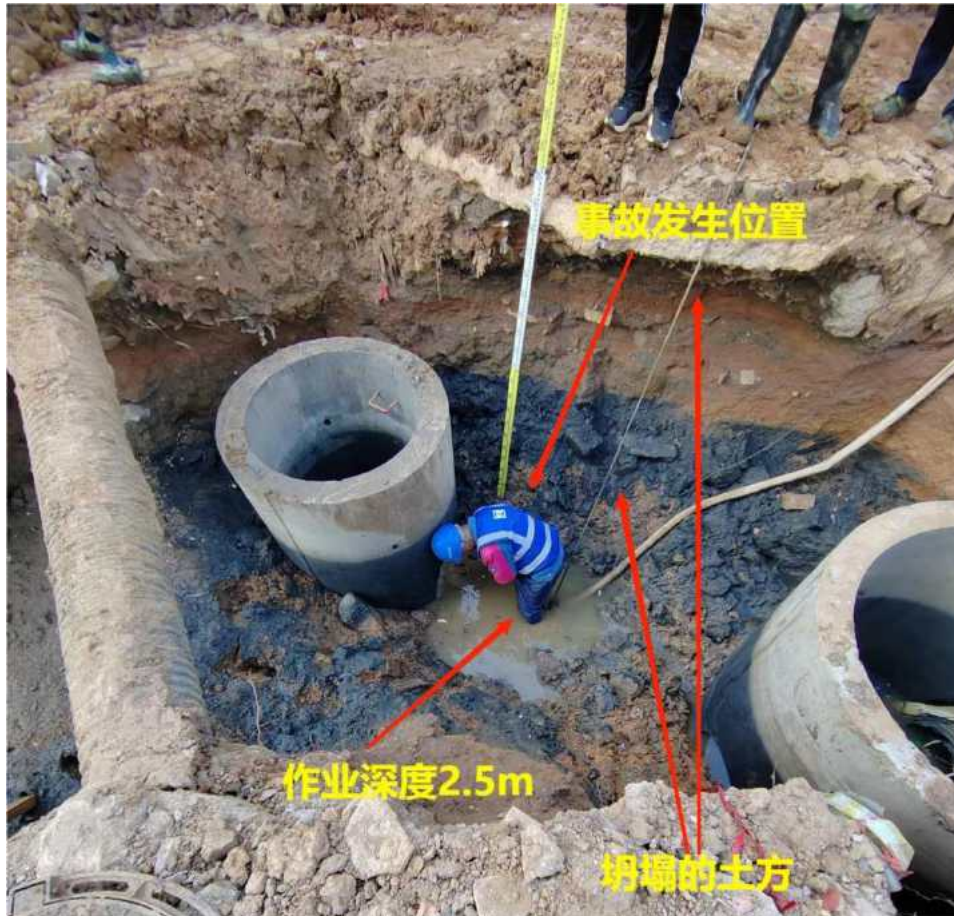
图 3 基坑坍塌部位

（由于冲击钻扩孔和切割机切割钢筋的震动对基坑周围的土层产生扰动，加之基坑内土层在水中浸泡松软缺乏支撑力，导致基坑坍塌），便大声呼喊“快跑，要塌方”，瞬间张\*\*被坍塌的整块土淹没全部覆盖，淤泥和污水涌入口鼻体内致使其处于窒息状态。基坑坍塌部位，如下图 3 所示。

土方开挖放坡不足，基坑防护措施不力，污水管网污水泄漏控制不到位，以至于渗漏水进入基坑内，同时排水措施不到位造成基坑内积水未全部排尽，致使基坑土方受水浸泡松软承载力降低，加之冲击钻和切割机震动外力影响，导致基坑坍塌事故发生。
