**海珠新港怡乐路 13 号二梯增设电梯间及  
连廊工程“10·12”一般机械伤害  
事故调查报告**

海珠区政府事故调查组

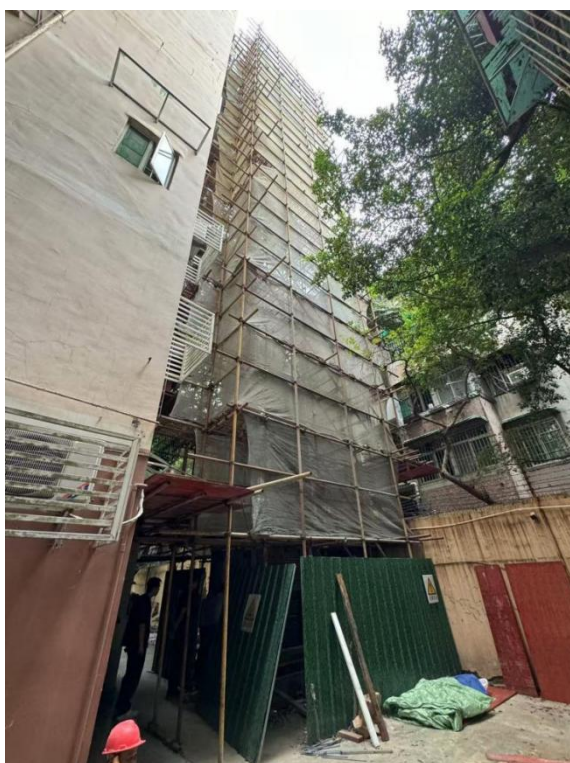
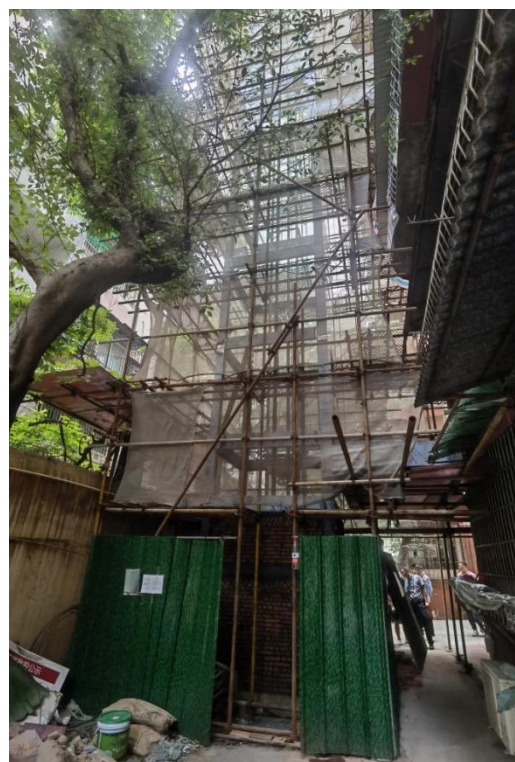
图 1 加装电梯项目建设情况（自西往东）

图 2 加装电梯项目建设情况（自东往西）

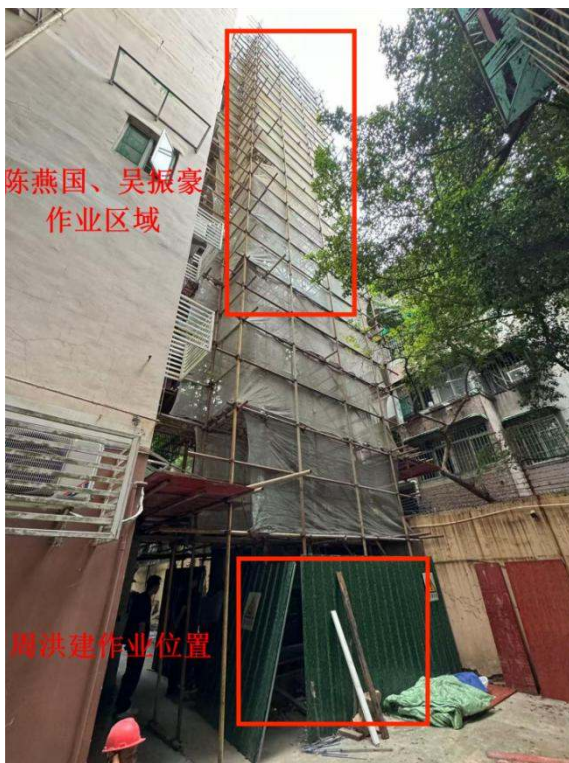
图 3 现场作业区域

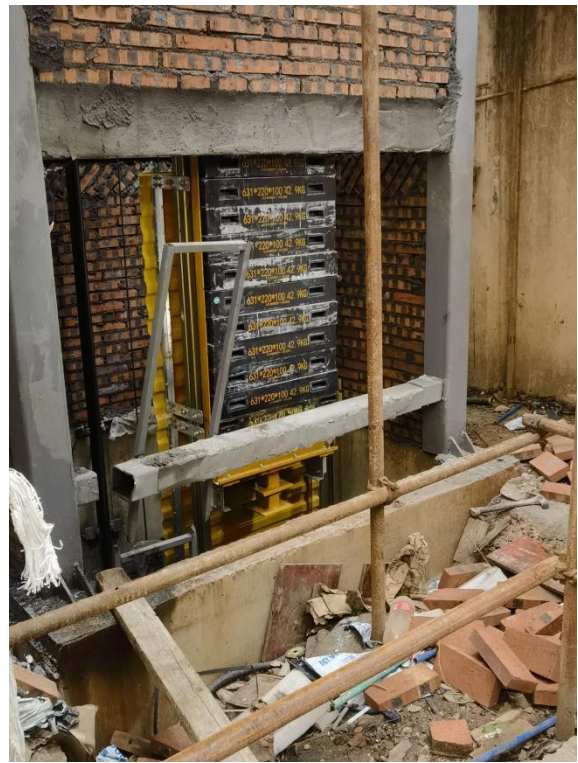
图 4 周\*建作业区域

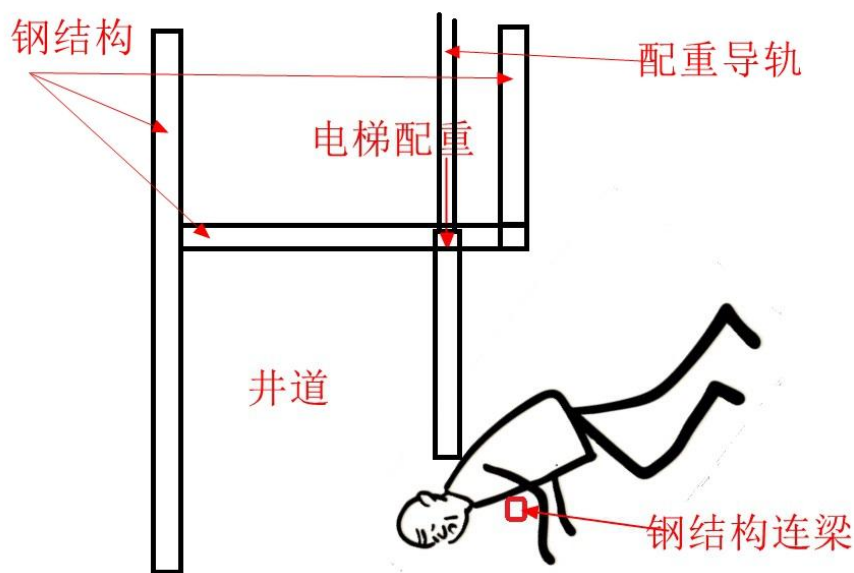
吴\*毫随即通过外脚手架楼梯走下去查看情况，在走到一楼的位置时，发现周\*建面朝地，胸部被电梯井道钢结构连梁顶住，后背被下落的电梯配重块压住，下半身露在电梯外面，脸色发紫，嘴巴流血，呼叫也无反应（图 5）。吴\*毫立即将周\*建被电梯配重块挤压至电梯井道底部缝隙的情况告知陈\*国，并通知他下来一楼并拨打报警电话。

图 5 事发时周\*建被挤压示意图

2024 年 10 月 13 日，事故调查组委托安全工程、安全技术等方面的 3 名安全生产专家对海珠新港怡乐路 13 号二梯增设电梯间及连廊工程“10·12”一般机械伤害事故进行技术分析，专家组经勘查事故现场、调取事故相关单位资料、查阅事故调查组调查资料，于 2024 年 11 月 28 日形成了《海珠新港怡乐路 13 号二梯增设电梯间及连廊工程“10·12”一般机械伤害事故技术分析报告》。专家组综合现场勘查、笔录、资料查阅，分析如下：周\*建在砌筑西侧防撞墙时，由于砌筑防撞墙位置的地梁宽度不够，需装木模板把地梁加宽，事发时周\*建为测量地梁的长度和宽度，把身体伸入电梯井道内，导致其上半身被下落的配重块挤压至井道缝隙中，造成事故。

快意美好加装电梯（广州）有限公司：一是加强作业现场的安全管理，监督作业人员严格遵守安全生产规章制度和操作规程，严禁把身体伸入电梯及配重行程范围内，严禁违规交叉作业；二是加强安全教育培训，开展全员事故警示教育，保证作业人员熟悉有关的安全生产规章制度和安全操作规程，并向从业人员如实告知作业场所和工作岗位存在的危险因素、防范措施以及事故应急措施；三是落实隐患排查治理制度，采取技术、管理措施消除事故隐患，在电梯防撞墙砌筑作业时，应确保电梯设备断电，安排安全生产管理人员监督作业现场的安全生产工作。

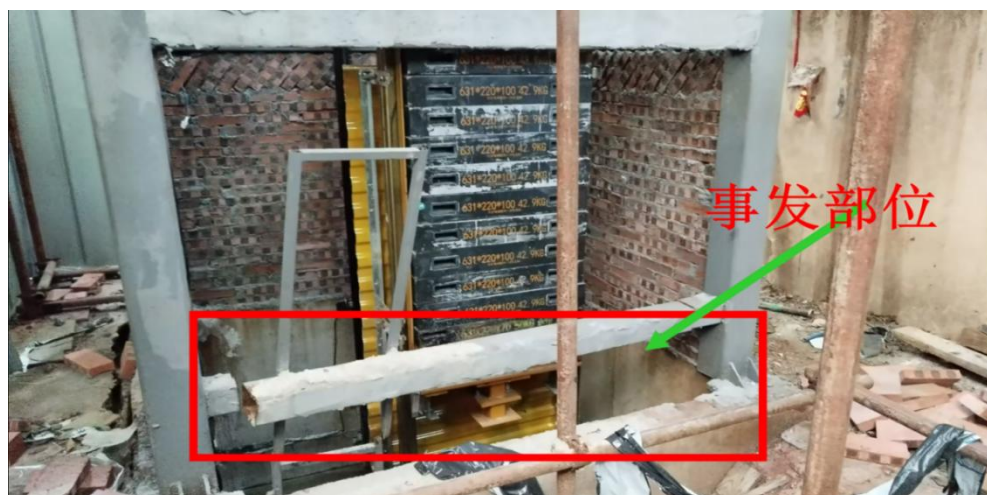
事发区域位于一楼电梯井道的西侧（图 6），其中东侧和南侧防撞墙已砌筑完成，事发时周\*建在锯木模板，准备砌筑西侧防撞墙（与电梯配重块同侧）。

图 6 事发部位，救援切开的钢结构连梁

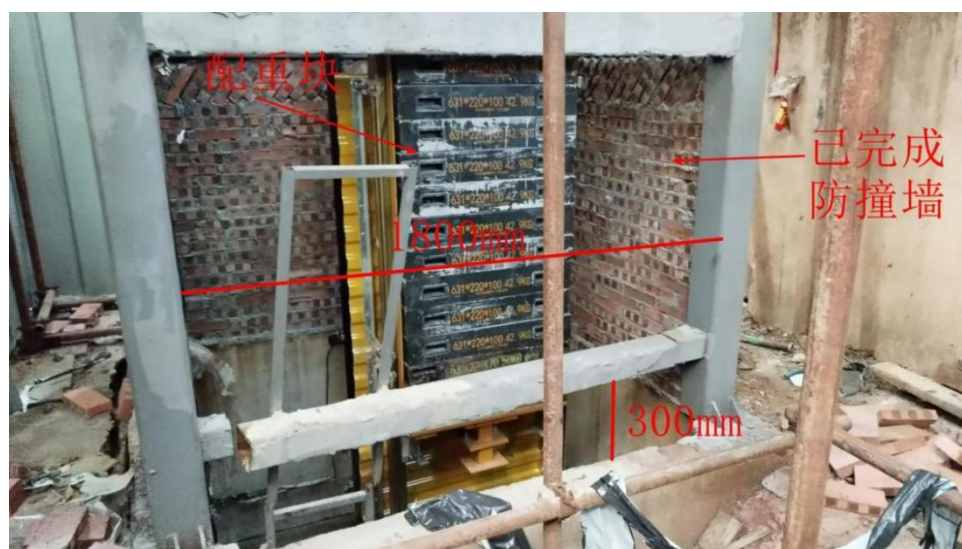
经现场勘查，顶住周\*建胸部的钢结构连梁长约 180cm，离地面高约 30cm，配重块与连梁的距离约 20cm（图 7、图 8）。

图 7 事故现场勘查图（自西往东）

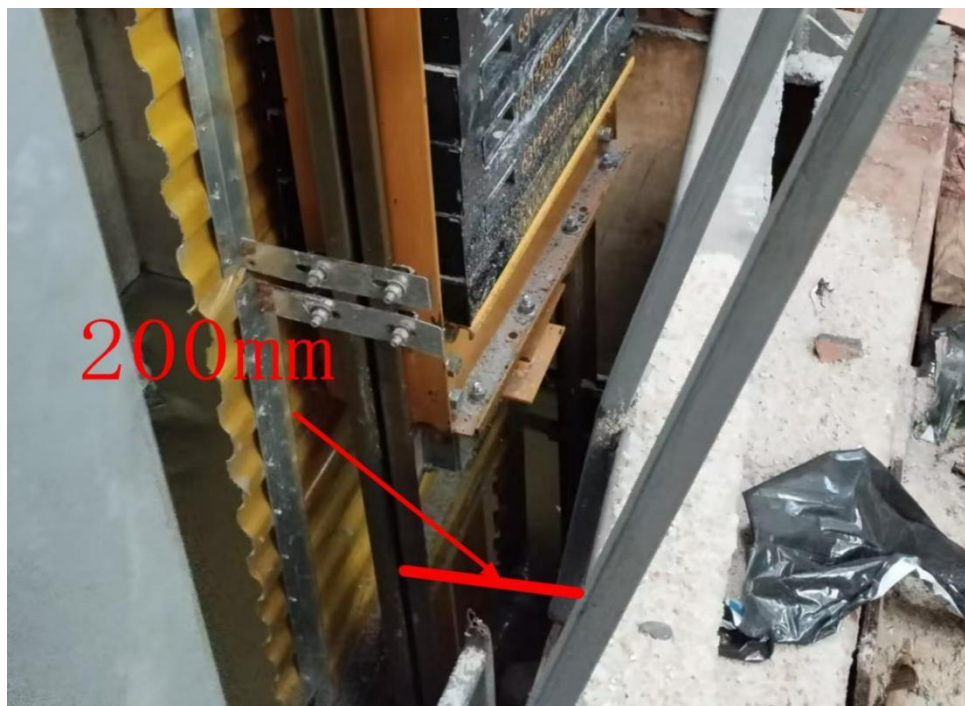
图 8 配重块与连梁距离图
