# 崂山区青岛宏大纺织机械有限责任公司院内 “6·8”一般坠落事故调查报告

2022年12月22日

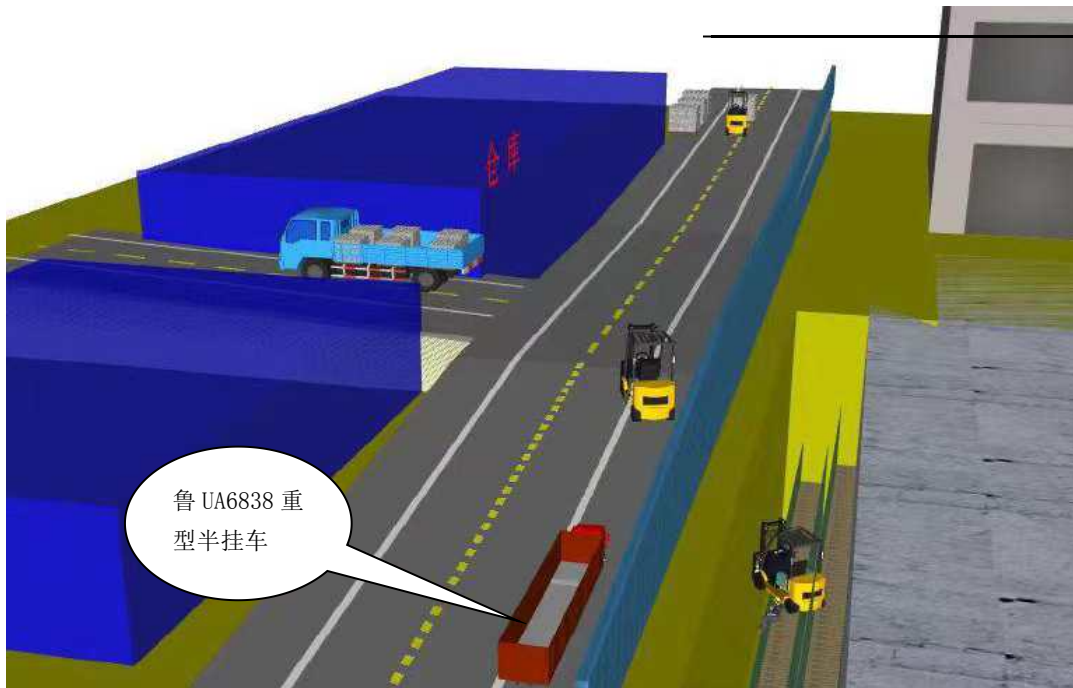
图 3：事故现场示意图

叉车溜车长度约58.8米，前段41.3米，坡度为2.6度；后段17.5米，坡度为5.5度，高度落差为3.55米。叉车撞倒在建

叉车司机跌落位置高度距离基坑顶部约3米,距离基坑底部约4米

司机距离叉车顶部水平距离约1米

叉车底部距离基坑顶部约5米,叉车底部距离基坑底部约2米

6月8日6时30分许，王X明驾驶叉车到达鲁VS2119重型半挂车停放处，魏X波在青岛双兆公司业务员未到达现场、车辆未停放在指定卸货场地的情况下，安排王X明从半挂车上向地面卸加气砖。7时30分许，王X明卸完最后一组加气砖，结束工作任务，将叉车停在内部道路上，下车与丈夫王X震通电话后，从叉车后面绕到叉车驾驶位置时，叉车突然向下坡方向溜车，王X明急忙用左脚踏在叉车驾驶室底盘位置，左手抓住车辆护梁，右脚在地上跟随叉车一起移动，试图控制叉车未果。叉车与停在路边左侧的另一辆重型半挂车（鲁UA6838）右前侧相撞后，改变了溜车方向，撞倒了路边建筑工地围挡，王X明与叉车一起掉入在建工地肥槽。
