# 唐河“11·6”较大道路交通事故 调查报告

2022年11月6日6时25分许，在G328国道唐河县境内发生一起较大道路交通事故，造成5人死亡，5人受伤，三车受损，直接经济损失560万元。

经调查认定，唐河县“11·6”较大事故是一起道路交通生产安全责任事故。

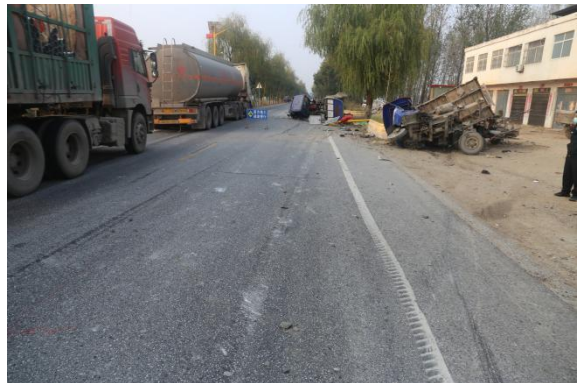
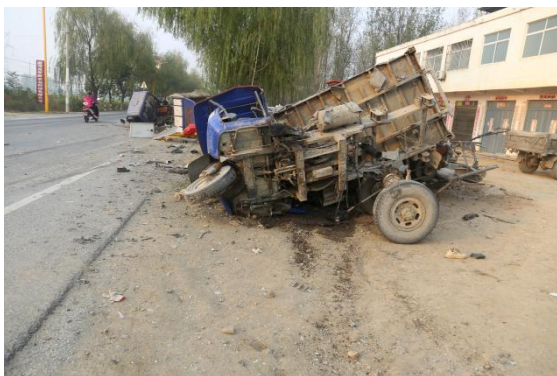
接触部位

接警后辖区唐河县公安局郭滩派出所、交警大队、县应急局及相关医疗部门迅速赶赴现场，组织救援。现场共有三辆车发生碰撞，其中一辆豫RAR570号重型罐式货车，分别与两辆无号牌五征三轮汽车左后尾部相撞，造成多人受伤，部分人员被“120”急救车送往医院进行救治。

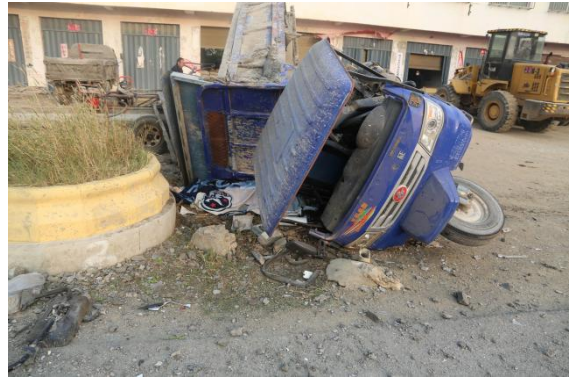
肇事无号牌五征三轮汽车

高明保驾驶的无号牌五征三轮汽车（车架号：L5Z1H26D2K1204920）安全性能鉴定，其右后尾灯陈旧性缺失，不符合安全技术条件（鉴定文书号：豫华[2022]痕鉴字第 1038 号）。车厢尾部有反光标识，被泥浆覆盖，不易被发现。

李荣群驾驶的无号牌五征三轮汽车（车架号：L5Z1H27D3L1225002）安全性能鉴定，其左前日行灯、左后尾灯、右后倒车灯、右后制动灯不能正常工作，不符合安全技术条件（鉴定文书号：豫华[2022]痕鉴字第 1039 号）。车厢尾部有反光标识，被泥浆覆盖，不易被发现。
