# 昌平区 2023 年第一批老旧小区市政管线改造项目“1·7”一般生产安全事故调查报告

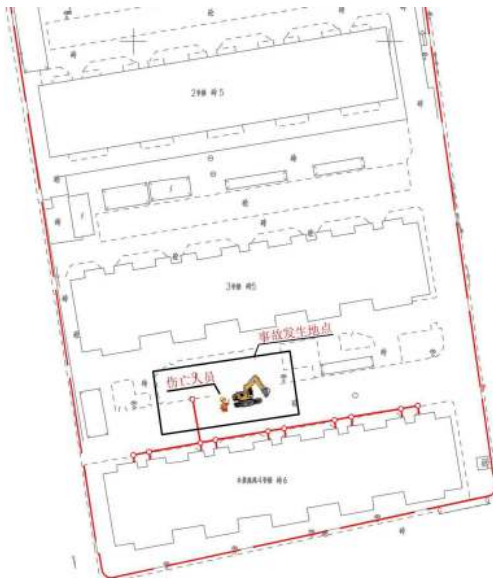
图1 事发点位示意图

事故发生地点位于昌平区南口镇丰景高苑小区3号楼与4号楼之间（见图1）。

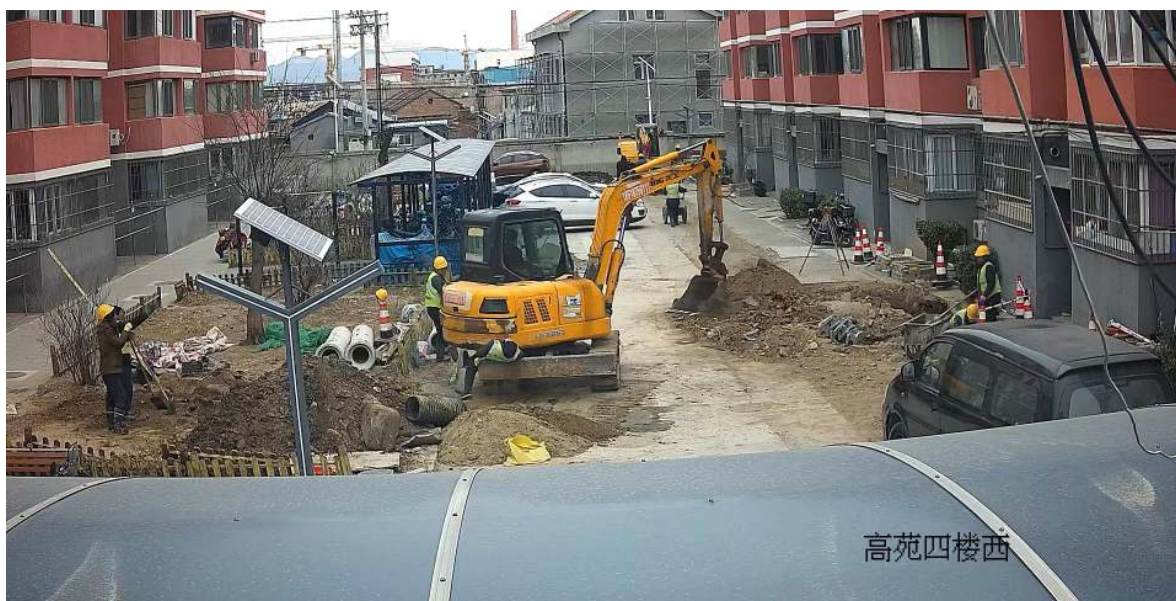
图2 事发时挖掘机状态

事发时，挖掘机履带呈东西向，挖掘机整体向西移动，同时回转平台处于逆时针旋转状态（见图2）。

11 时 12 分，汤\*浩驾驶挖掘机向西移动，此时挖掘机吊臂朝向西南方向，汤\*浩未确认旋转半径内情况，移动同时逆时针旋转吊臂。

同时，高\*峰站在挖掘机西北角向东走，右脚踩中的污水井盖翻转，高\*峰摔倒后被挖掘机驾驶室撞倒在挖掘机推土铲上，被挖掘机驾驶室与推土铲挤压。

汤\*浩操作挖掘机未确认旋转半径内情况，逆时针旋转挖掘机吊臂的同时操作挖掘机移动<sup>[29]</sup>，驾驶室接触违规进入挖掘机旋转半径内因踩中井盖失稳的高\*峰，将其挤压在挖掘机的回转平台上。

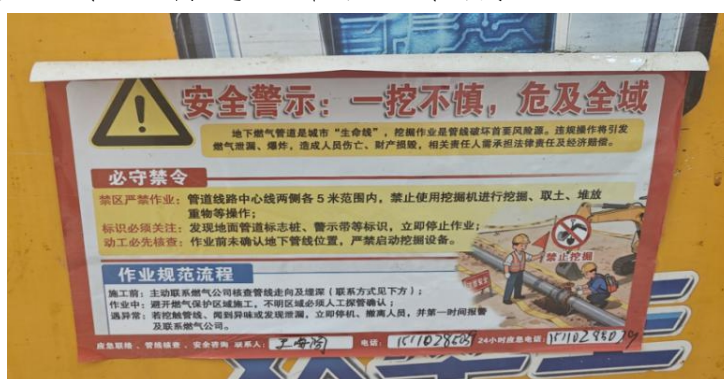
图3 挖掘机侧面粘贴的安全警示标志

涉事挖掘机未张贴操作规程，在挖掘机驾驶室左侧粘贴安全警示标志一处，经与标志显示的联系方式确认，该处安全警示标志是昌平燃气公司工作人员宣传过程中粘贴，警示内容主要是地下燃气管线防护，不包含机械伤害等警示内容（见图3）。施工场所未设置安全警示标志、未设置警戒区域。

训和交底形式和内容，切实提高施工人员安全意识和安全能力，对于机械施工等存在较大危险因素的工序和部位，要设置警戒区域，悬挂警示标志。硕华泰监理公司要深入开展项目监理工作，对于发现的安全隐患及时要求整改，情况严重或拒不整改的要采取向建设单位或行业主管部门汇报的措施督促施工单位消除隐患。禹王机械公司和君奥劳务公司要建立健全并落实本公司各项安全生产规章制度，明确各岗位工作人员职责，严格按照规章制度和安全管理协议等要求，配备相关人员，履行好各岗位职责，杜绝违规作业、冒险作业等行为，防止事故发生。
