# 武汉极美达供应链管理有限公司“4·30”一般机械伤害事故调查报告

2024年4月30日7时02分，东西湖区径河街晋昌工业园内武汉极美达供应链管理有限公司发生一起机械伤害事故，造成1人死亡（死者：刘某，男，33岁，身份证号421122XXXXXXXXXXXX，湖北红安人，武汉极美达供应链管理有限公司分拣工），直接经济损失约152万元。

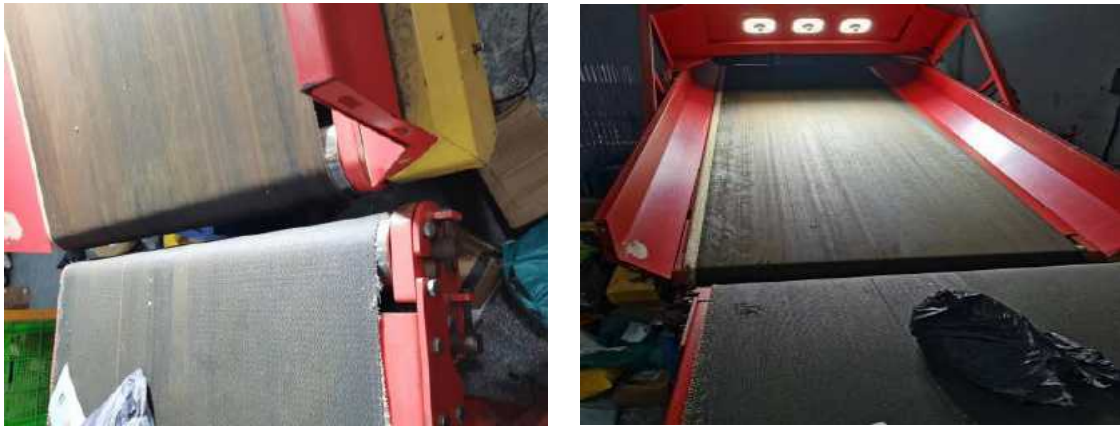
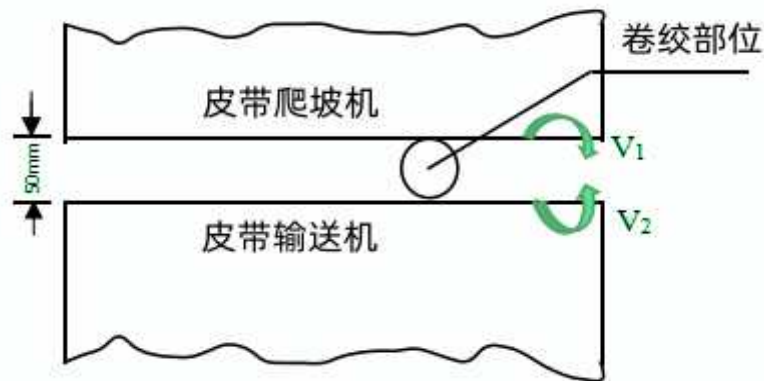
2024 年 4 月 30 日 6 时许，刘某正常到极美达公司开始快递分拣工作，当班共有 5 人（刘某、李某某、田杨、郑某、李某丽）在岗。6 时 46 分左右，快递分拣设备启动，包裹通过输送机皮带开始回流，刘某、李某某、郑某位于皮带输送

机的一侧，田杨位于皮带输送机的另一侧，同时进行分拣作业，且刘某<sup>[1]</sup>更靠近于皮带爬坡机。

7时2分50秒，李某某将地上漏拣的几个包裹随手扔到皮带爬坡机上，其中一个包裹滑落至皮带爬坡机与皮带输送机（两皮带形成的50mm）缝隙处卡住。于是，刘某用手拉扯卡住的包裹，不慎将手部（直至大臂）卷入皮带爬坡机与皮带输送机的啮（niè）合处。田杨发现后大声呼救，郑某立即跑到皮带输送机开关（普通开关，非急停开关）处关停了皮带输送机，李某某、田杨试图搬动皮带输送机救出刘某，但未成功。

[1] 皮带爬坡机朝皮带输送机方向转动，皮带输送机朝皮带爬坡机方向转动，两皮带相对运行，且之间形成50mm缝隙。

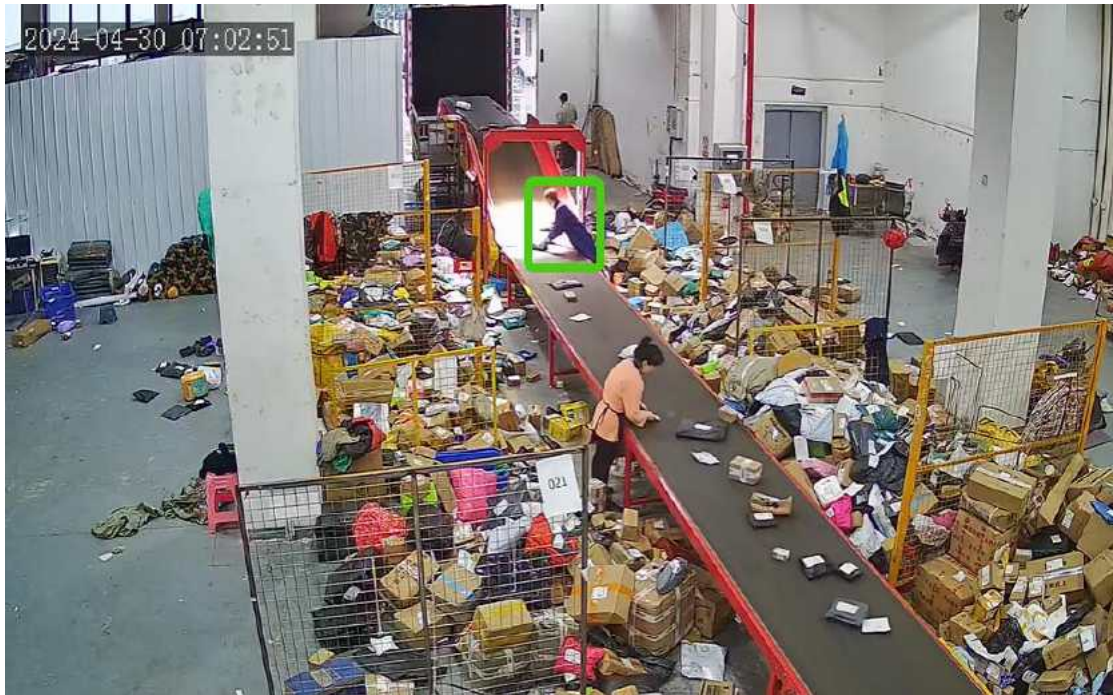
1、事故现场依次是一台伸缩输送机、一台皮带爬坡机、一台皮带输送机，刘某被卷入皮带爬坡机头部张紧辊（gǔn）筒和皮带输送机尾部张紧辊筒相邻的两皮带机交界处夹件啮（niè）合部位。

2、刘某作业时，身穿藏蓝色长工作服，手戴白色棉线手套，站在皮带输送机的右侧，靠近于皮带爬坡机。

7、安全设备的设计、安装不符合国家标准：急停装置设置距离较远，且数量不足，仅 1 个；

刘某分拣作业时，违反着装要求，违反操作注意事项，不慎被卷入皮带爬坡机与皮带输送机的啮（niè）合处，导致身体受到皮带爬坡机、皮带输送机的挤压，造成窒息死亡，是事故发生的直接原因。

（一）武汉极美达供应链管理有限公司要深刻吸取此次事故教训，严格落实安全生产主体责任，建立健全安全生产规章制度和安全操作规程，落实安全生产教育培训、隐患排查治理、应急演练，同时加强设施设备的安全管理，完善设

施设备安全装置、警示标志的设置，定期进行安全检查和维护保养。
