**七里河土门墩兰州兰通后勤服务有限公司  
“9·26”一般爆炸事故调查报告**

兰州市七里河区政府事故调查组

2023 年 12 月 17 日

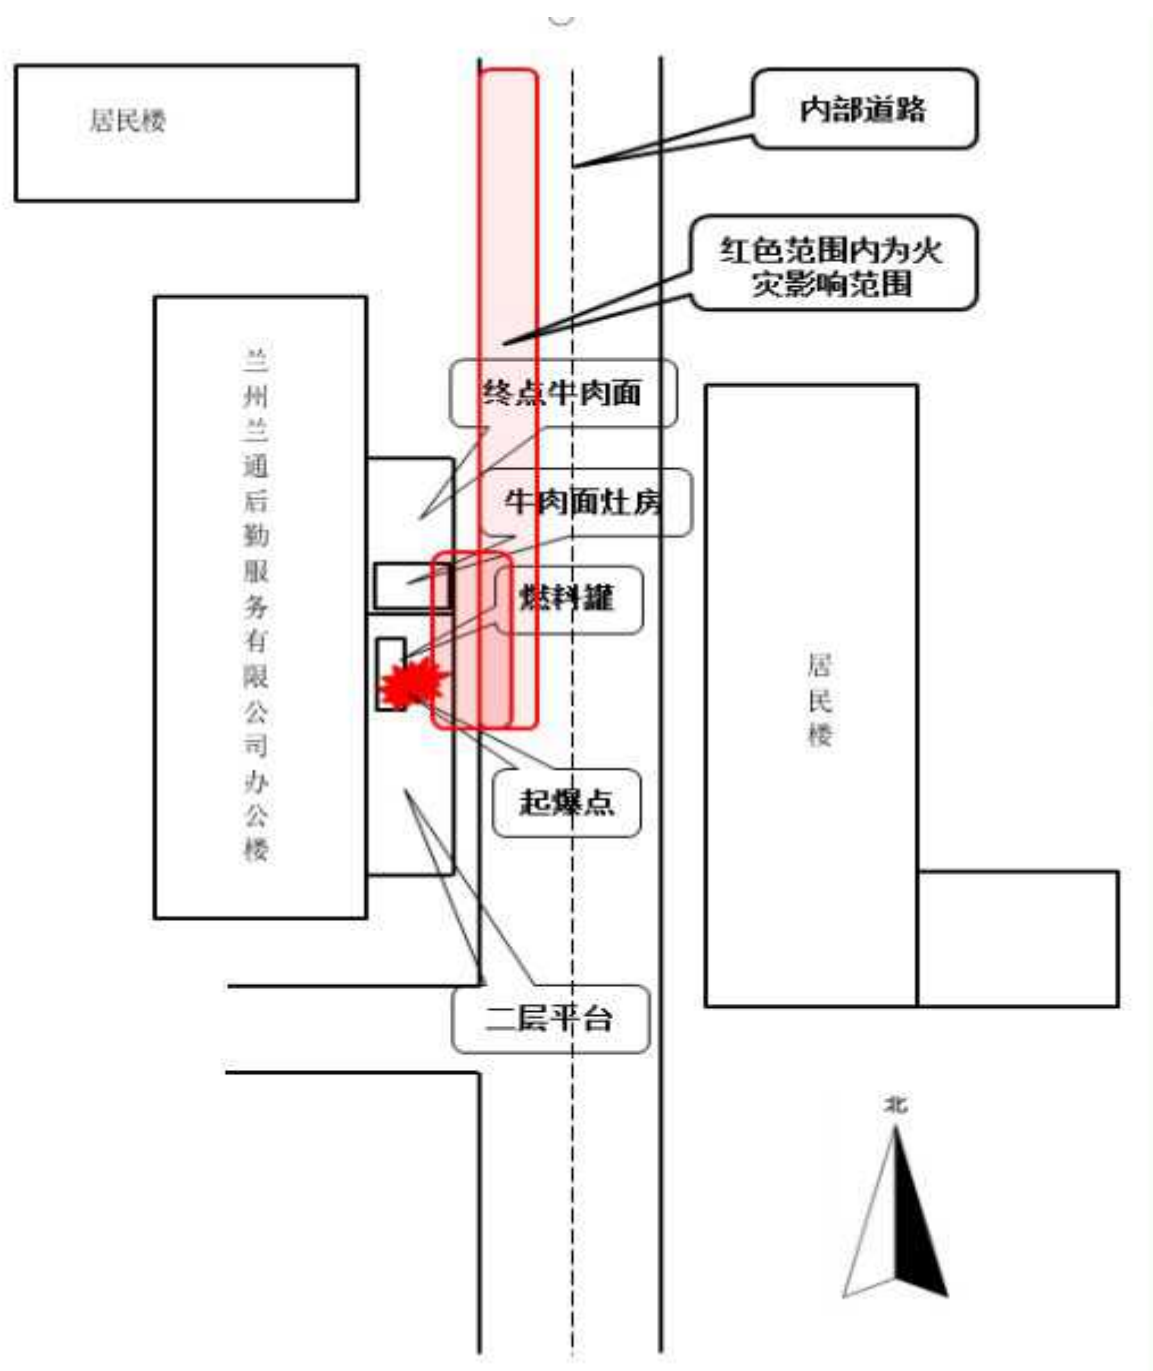
图2 事故现场平面示意图

掉落后的醇基燃料储罐呈局部破裂状，破裂敞口长度约 47cm；储罐尺寸：长 3.12m、宽 0.8m、高 1.12m；容积为：2.8 m<sup>3</sup>；最大燃料储存量：2.24t（醇基燃料密度按 0.8t/m<sup>3</sup> 计算）；储罐坠落后离墙约 3.06m，坠落高度 3.8m。该储罐通气口位于储罐上方，直径约 30mm，直接与大气相通。

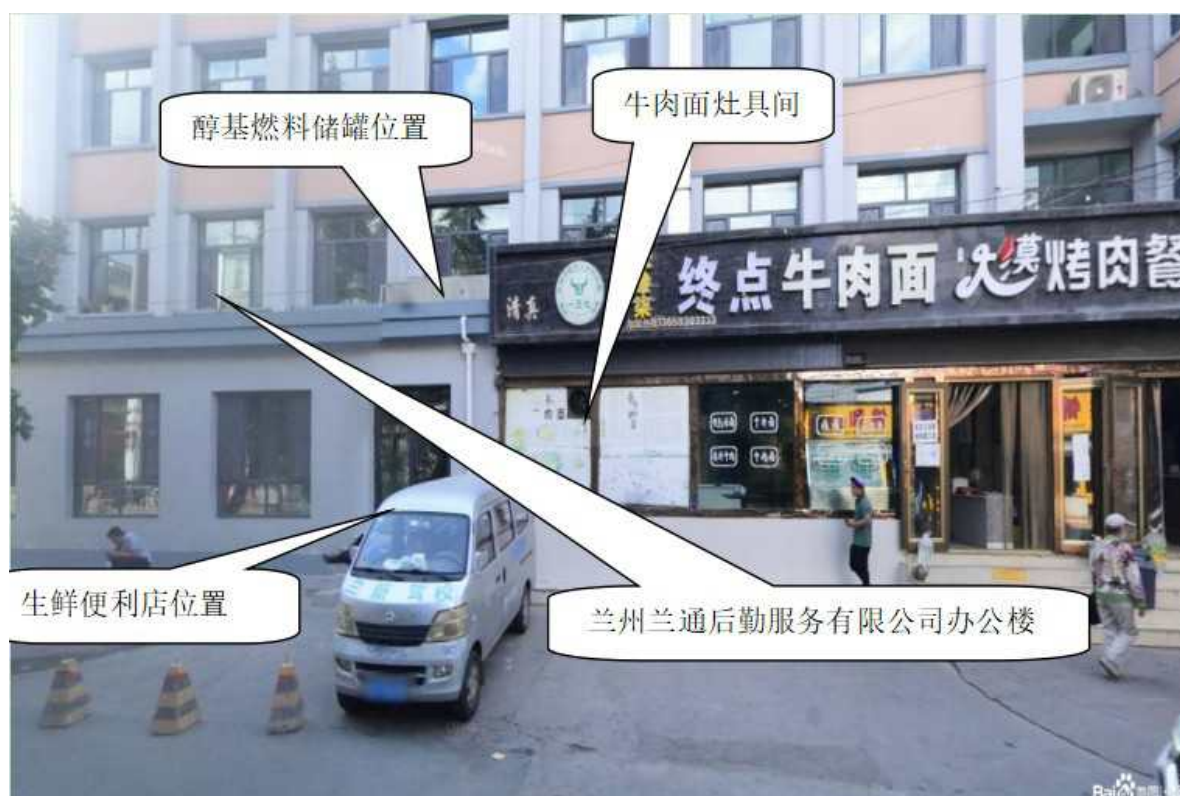
图 3 事故发生前现场图片（图片为百度街景底图采集）

作业人员在二层平台醇基燃料储罐罐体上方焊接储罐防雨棚时，电焊焊渣从储罐通气管口落入罐内，高温焊渣引爆储罐的气相组分，造成罐体发生闪爆，爆炸冲击波导致罐体从 3.8m 高平台崩落至距墙体 3.06m 处的路面，储罐发生局部破裂，罐内醇基燃料全部漏出形成流淌火点燃了马路西侧停放的车辆。同时平台作业人员在冲击波影响下从平台坠落，一名人员掉落在地面燃烧区域被流淌火燃烧导致死亡，另一名人员掉落至储罐南侧因流淌火燃烧导致受伤送医。

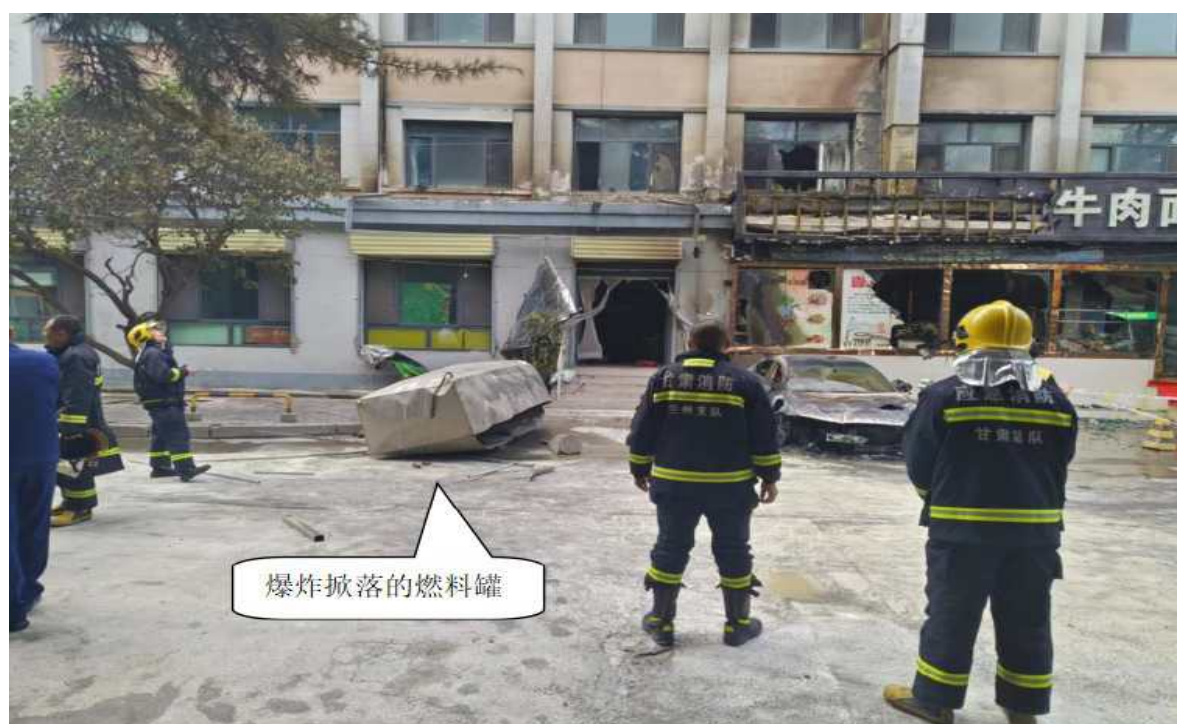
图 4 过火后现场照片

现场流淌火造成终点牛肉面门匾部分烧毁、窗户缺失、灶具间受损及沿街停放的车辆不同程度损毁，过火面积约 20m<sup>2</sup>，五辆汽车受损（1 辆奥迪牌、1 辆特斯拉牌及 1 辆现代牌汽车严重

受损，1 辆本田牌及 1 辆大众牌受损较轻）。

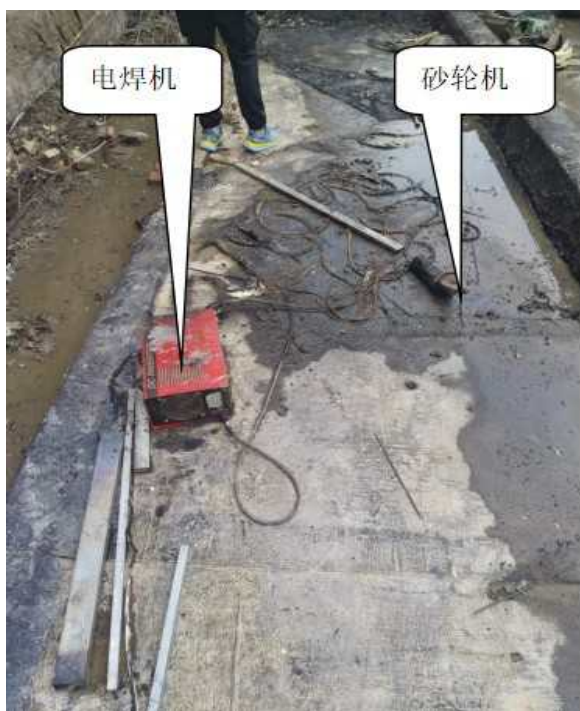
图7 施工作业设备

11 时 30 分许，作业人员开始在燃料储罐上进行焊接作业。

11 时 33 分许，在焊接作业时，高温焊渣从燃料储罐通气口掉入储罐，引爆储罐上层气相组分发生爆炸，爆炸冲击波将醇基燃料储罐从每时鲜生鲜便利店屋顶掀落至一楼地面，储罐破裂后，罐内醇基燃料全部漏出并形成流淌火，沿道路西侧向北流淌，引燃路边西侧停放车辆。同时，作业人员侯某梓被爆炸冲击起 3 米高后坠落到每时鲜生鲜便利店的屋顶，后从屋顶坠落至地面，位于掉落的储罐南侧；侯某胜被燃料储罐撞击后坠落至地面，位于掉落的储罐北侧，由于地势南高北低，侯某胜坠落点周围均为燃烧的醇基燃料，流淌火燃烧造成侯某胜当场死亡，侯某梓重伤。

（1）动火作业应有专人监火，作业前应清除动火现场及四周的易燃物品，或采用其他有效安全防火措施，并配备消防器材，满足作业现场应急需求。（2）动火点四周或其下方的地面如有可燃物、空洞、窨井、地沟、水封等，应检查分析并采用清理或封盖等措施；对于动火点四周有可能泄露易燃、可燃物料的设备，应采用隔离措施。（3）凡在盛有或盛装过危险化学品的储存设施上动火作业，应将其与系统彻底隔离，并进行清洗、置换，分析合格后方可作业。（4）作业完毕应清理现场，确认无残留火种后方可离开。
