## 陆丰“12.8”一般渔业船舶事故调查报告

# 陆丰“ 12•8”一般渔业船舶事故调查报告

陆丰“12•8”一般渔业船舶事故调查组

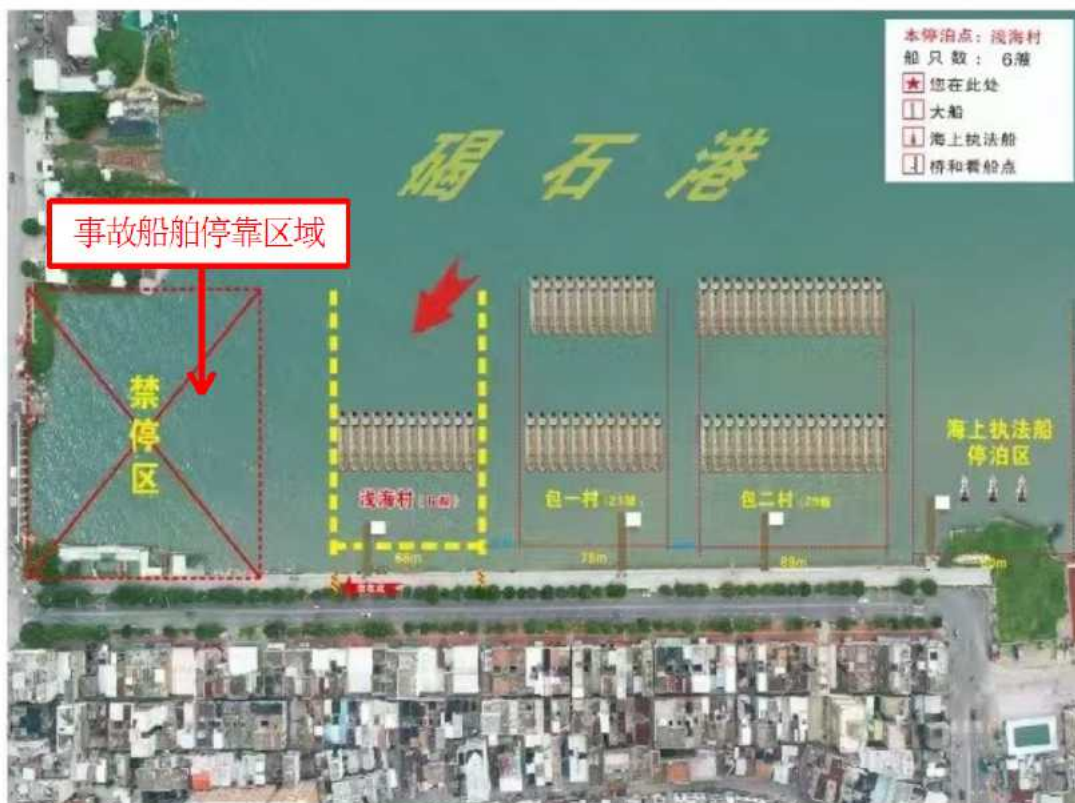
事故船舶为涉渔“三无”船舶<sup>[1]</sup>，船舶所有人：徐某东、苏某涛；船体材质：木质；船长：17 米；型宽：3.3 米；主机功率：204 匹；作业方式：拖网；船上无船舶定位设备。2021 年 10 月，经李某同牵线联系，徐某东和苏某涛二人合伙从李某明处以 6.3 万元（徐某东和苏某涛各付一半）购买该船舶，购买时该船无船牌号，属二手“三无”船舶（该船舶为原船主李某明于 2013 年前后从甲东镇购买，购买时无船牌号）。购船后，徐某东在碣石镇请人制作“粤陆丰 55019”胶质船牌（徐某东称该船牌号为其爷爷以前船舶的号码）并悬挂在船上，船舶日常管理、经营由徐某东具体负责，未出海时停靠在碣石镇海边大路码头，该区域为

碣石镇划定的“禁停区”(见图 1),未纳入渔船网格化管理范围。

图 1 事故船舶停靠区域

各级农业农村、海洋综合执法部门和沿海县（市、区）要深刻汲取本次事故教训，举一反三，深入剖析渔船安全管理存在的问题，以“三长制”为抓手，加强涉渔船舶监管机制建设，压实属地管理和行业监管责任。陆丰市政府要进一步健全本辖区涉渔船舶安全生产责任体系，督促农业农村部门和各乡镇（街道）落实涉渔船舶安全监管工作，深入开展涉渔船舶安全生产隐患排查整治。陆丰市农业农村局要协同镇（街）进一步摸清涉渔船舶底数，全面准确掌握国库渔船、涉渔乡镇船舶数量、停泊地。碣石镇政府要加强对非停泊区域的巡查排查，严禁涉渔船舶停靠在非停泊区域，严格落实渔船网格化管理，落实定人联船制度，压实镇（街道）干部分片包区、村居干部分格包船责任，落实船主的安全生产主体责任。

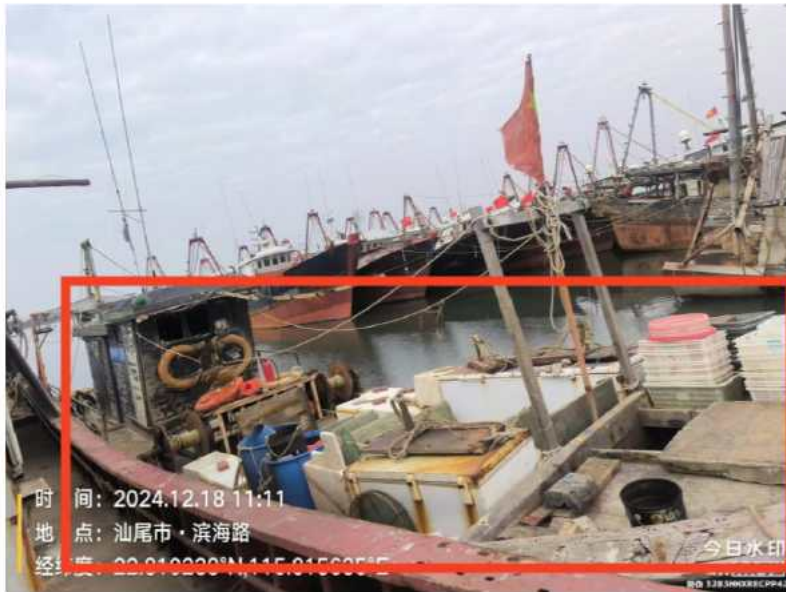
根据对事故同类型船舶的勘察和获救船员现场指认（见图2、图3），综合事故相关人员调查询问分析，事故船舶连接海底门的塑料管漏水（塑料管硬化或连接件不稳）是造成沉船的直接原因。事故船舶属老旧木质船舶，该船用塑料管连接海底门不符合船舶规则要求<sup>[2]</sup>，且船主平时仅有洗船底和刷新油漆等简单维护，对海底门等重要安全部件疏于保养。

图2 事故船舶同类型渔船

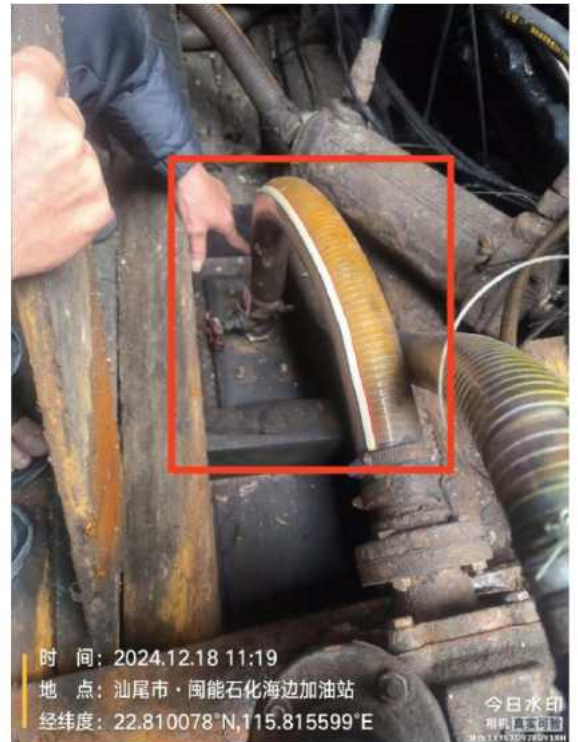
[2] 根据原农业部渔业船舶检验局《渔业船舶法定检验规则（2002）》（第四篇木质渔船）规定“轮机设备、渔捞起重设备、电气设备对船长不小于12米的船舶应按照《渔业船舶法定检验规则（2000）》及《钢质海洋渔船建造规范（1998）》执行，《钢质海洋渔船建造规范（1998）》“2.4.3.1 船上所用的塑料管应为认可型，并应根据其化学成份、机械性能和耐温极限选取。塑料管不得用于下列管系：（1）消防管系。（2）舱底水管系。（3）饮用水管系。（4）动力管系以及输送油类或其他易燃液体的管系。（5）当管子泄漏或损坏后能使船舶增加浸水危险的海水管系。”

图3 事故船舶同类型  
渔船海底门连接处

陆丰市农业农村局要切实履行行业监管职责，深入开展涉渔船舶安全隐患排查整治，全面排查涉渔船舶通导设备配备及使用、救生设备、消防设施、船舶及船员持证、进出港报告等情况，对存在安全隐患的涉渔船舶一律禁止离港并责令整改，协同属地落实整改措施。加大海上执法力度，加强船舶违规出海作业、无证人员出海作业等违法行为查处力度，进一步规范渔船海上生产作业。
