# 荔湾彩虹“6.17”一般高处坠落 事故调查报告

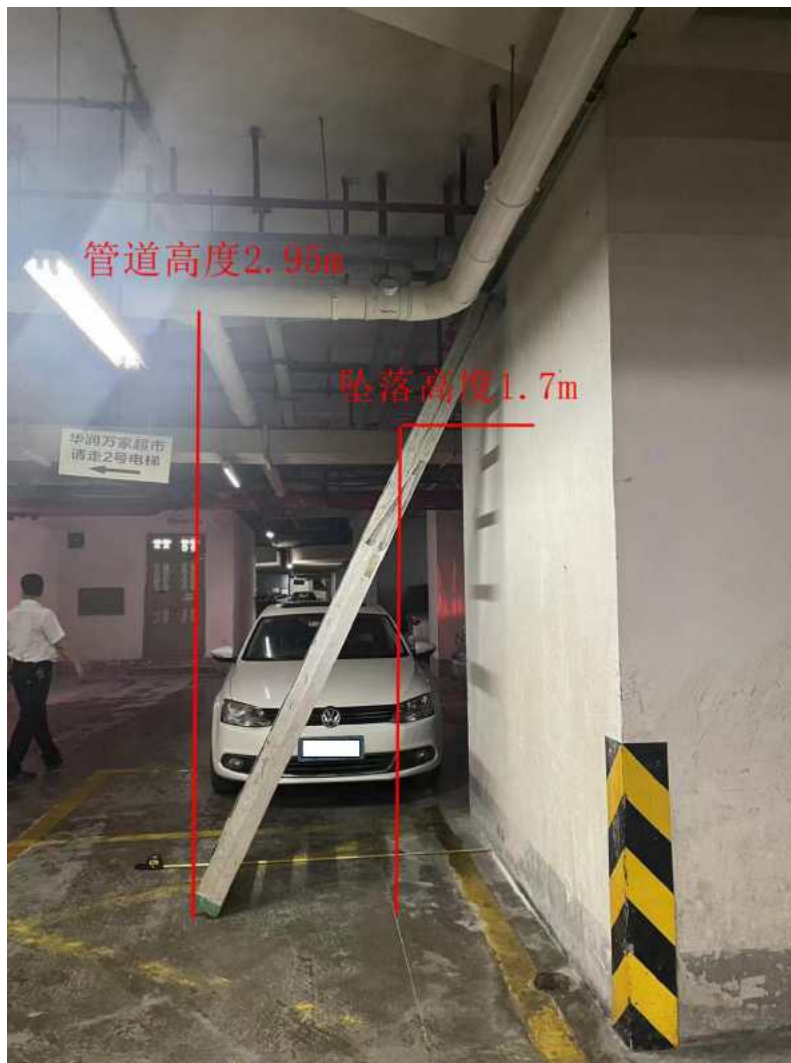
图 1 事发现场

事故作业现场详见图 1，可见作业部位高度大于 2m，坠落高度 1.7m，未把折梯完全张开、锁定两边撑杆，折梯靠墙作单梯使用，导致不具备防滑功能；事发时使用的铝合金折梯见图 2；作业现场视频截图显示地面很多油污水见图 3。

事故调查组依据国家标准《企业职工伤亡事故调查和分析规则》（GB6442-86），通过对事故现场的勘查、相关人员的问询取证、有关原始资料的调查分析和专家论证，查实该起事故的直接原因为：伤者何增良使用折梯进行架空管道疏通作业，未把折梯完全张开、锁定两边撑杆，把折梯靠墙当作单梯使用，导致折梯不具备防滑功能，其未正确使用折梯<sup>[1]</sup>的违章操作行为是事故发生的直接原因。
