# 襄阳老河口湖北雪飞化工有限公司 “5·9”较大爆炸事故调查报告

2024年5月9日16时32分48秒，襄阳市老河口市湖北雪飞化工有限公司硝化棉生产煮洗工段3名工人在煮洗作业过程中1#煮洗锅发生爆炸，造成3人死亡，直接经济损失约553.22万元（不含行政处罚）。

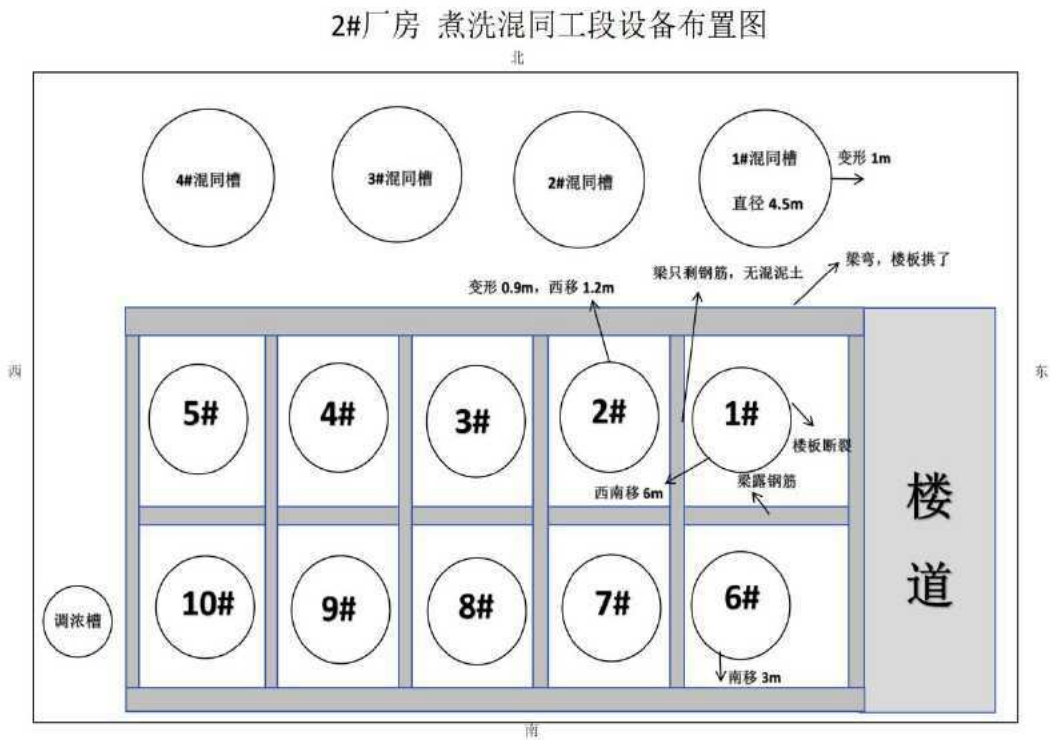
事故发生在 2#厂房硝化棉生产车间煮洗工段。车间内自南向北、自东向西共布置了三排设备，分别为：1 台调浓槽和 6~10#5 台煮洗锅、1~5#5 台煮洗锅、4 台混同槽。车间两端头均设计钢筋混凝土硬山墙（设备分布见下图）。

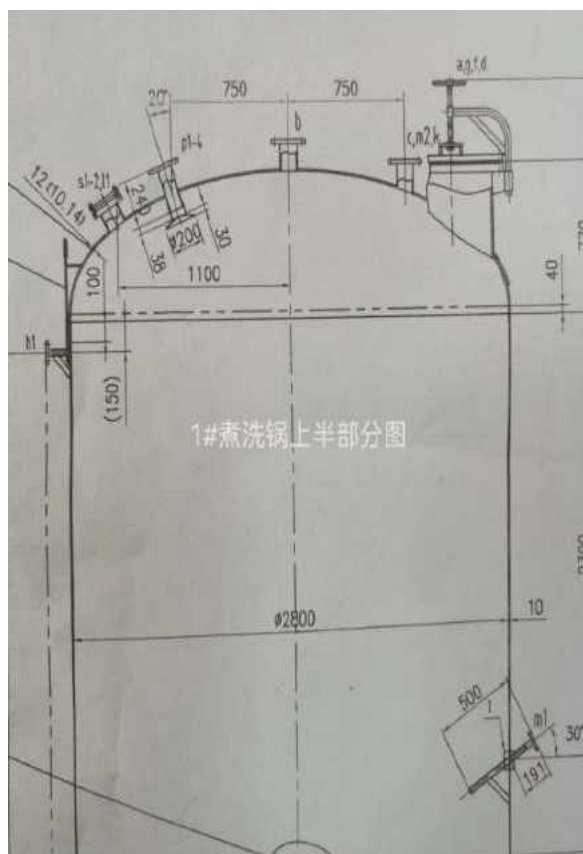
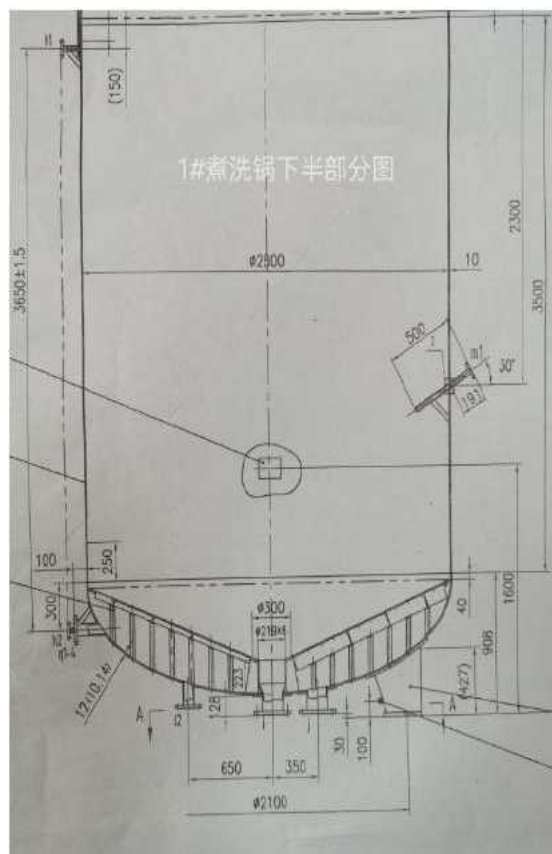
(1)基本情况。1#煮洗锅为Ⅰ类压力容器，容积 27.8m<sup>3</sup>，内径 2.8m，容器高 5.6m，材质为 S31603，设计温度 150℃，

设计压力 0.8MPa。上封头接管有 a 人孔、b 安全阀 (DN100)、c 排空口、d 物料进口、f 热水进口、g 冷水进口、k 压力表接口、L1 安全阀 (DN50)、m2 压力变送器口、p1~4 循环上

口、s1~2 视镜。筒节上有 m1 测温口、h1 液位计上口。下封头接管有 h2 液位计下口、q1~4 循环下口，L2 反冲洗口、i 出料口、j 排水口（见上图）。

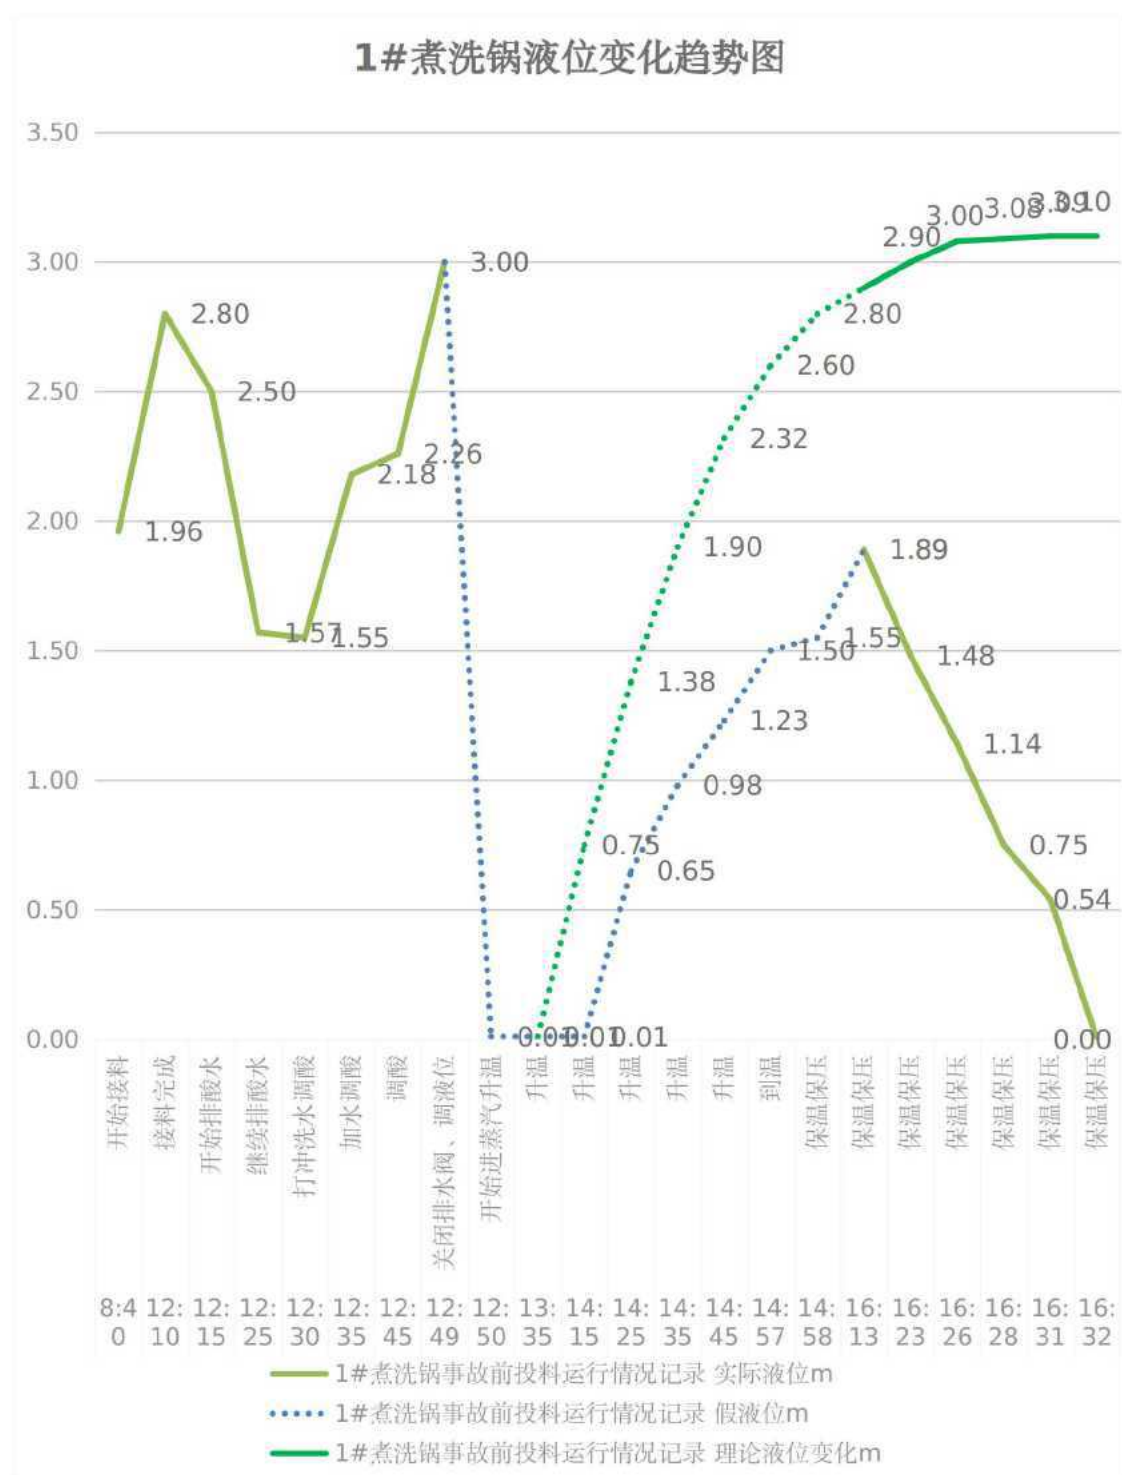
继续保温保压，16 时 13 分，煮洗锅内液位在 DCS 上显示为 1.89m，其后呈现下降趋势，温度和压力数据比较稳定；16 时 23 分，煮洗锅内温度 134.7℃、压力 0.23MPa，温度和压力数据依然稳定，但液位显示下降至 1.48m（见上图）。

结合 1#煮洗锅液位变化趋势图和泄漏试验结果分析，从 14 时 58 分到 16 时 31 分液位从 1.50m 下降到 0.53m，液位下降速度约为 1.04cm/min。从 12 时 49 分关闭底部排水阀开始升温时的液位为 3.03m，到 14 时 58 分监控数据液位显示 1.50m，期间液位下降了 1.53m，用时 129 分钟，下降速度约 1.18cm/min。考虑到煮洗初期锅内上部棉少水多等因素，14

时 58 分前后液位下降速度相当，全过程液位下降速度约为 1.13cm/min。由此推断，12 时 49 分，吴某建关闭底部排水阀后，阀门就开始发生内漏。

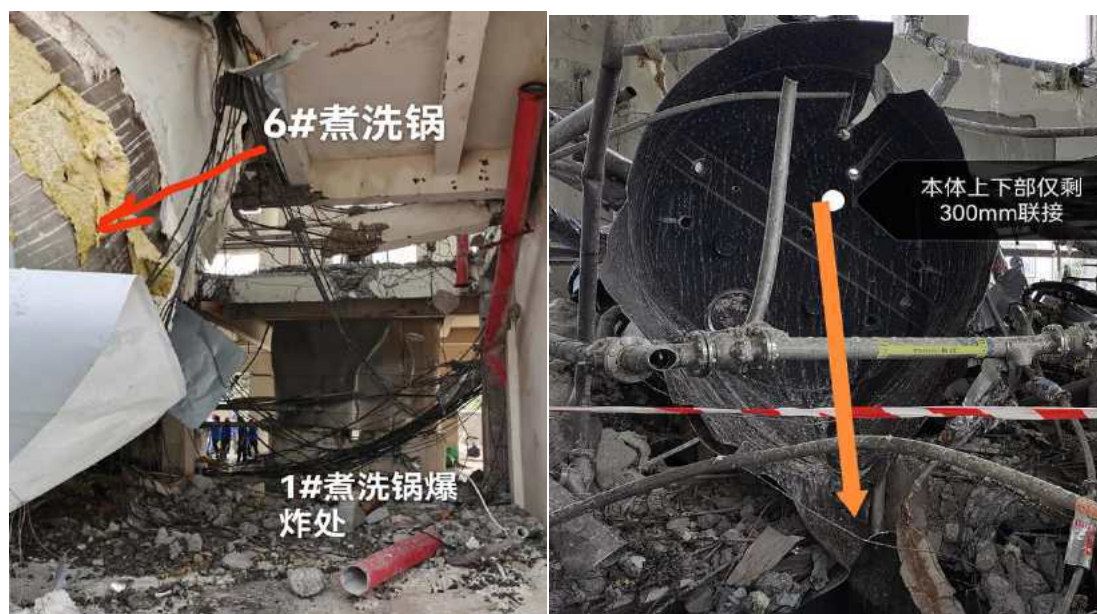
1#煮洗锅爆炸处

爆炸发生时间：16 时 32 分 44 秒，视频显示煮洗岗位一楼安全阀泄压管口有棕黄色烟雾溢出；16 时 32 分 48 秒，1#煮洗锅发生爆炸。事故造成消防管理员李某、煮洗岗位操作人员余某芬和班长吴某建 3 人当场遇难，1#煮洗锅损毁（见下图）。

爆炸后，1#煮洗锅从筒节中部破坏，设备本体上下部仅剩 300mm 宽的连接，断口呈 45 度角。上封头及部分筒体在二楼南侧窗户处，下封头及部分筒体散落在一楼地面，下封头出料阀阀门仍在下封头原位，下封头排水阀门、反冲洗阀

经现场勘查，下封头出料阀阀门处于关闭状态，密封良好；下封头排水阀门处于关闭状态，四氟密封圈部分脱离密封面，密封圈断裂，密封失效。

经过现场勘验、检验鉴定、视频分析、调阅资料、调查询问、专家论证，事故的直接原因是：在硝化棉煮洗工序，1#煮洗锅下部排水阀在关闭状态下，阀门内密封圈部分脱离，密封不严，内漏导致煮洗锅内液位下降，上部硝化棉处于失水状态，在 135℃ 高温水蒸汽环境下，硝化棉发生热分解，释放出的热量进一步加速分解，急剧产生大量气体，导致煮洗锅超压发生爆炸。

1.排水阀密封圈脱离密封面造成内漏。1#煮洗锅底部排水阀门长期、频繁在高温、高酸等恶劣工况下使用，未明确使用寿命，未及时进行检查和更换，造成密封圈老化、塑化和强度降低，导致阀门密封圈脱离密封面进而发生内漏。

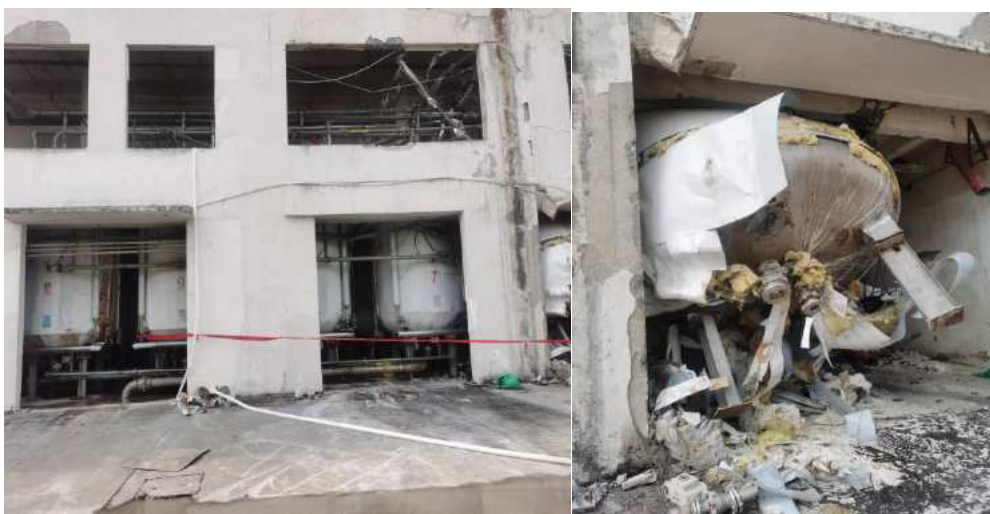
事故现场全景图

爆炸发生后，有白色和淡黄色烟雾出现，没有火光，未发生火灾。硝化棉生产车间 1#煮洗锅损毁，2#、6#煮洗锅移位，局部破坏，部分管线断裂，车间二楼 1#煮洗锅旁边横梁、部分楼板损坏，钢筋露出。厂区内其他车间、库房、设备基本未受波及，没有损坏，没有影响园区内周围企业（见下图）。

6#煮洗锅位移图
