# 乐山市德祥机械铸造有限公司

## “6·21”一般灼烫事故调查报告

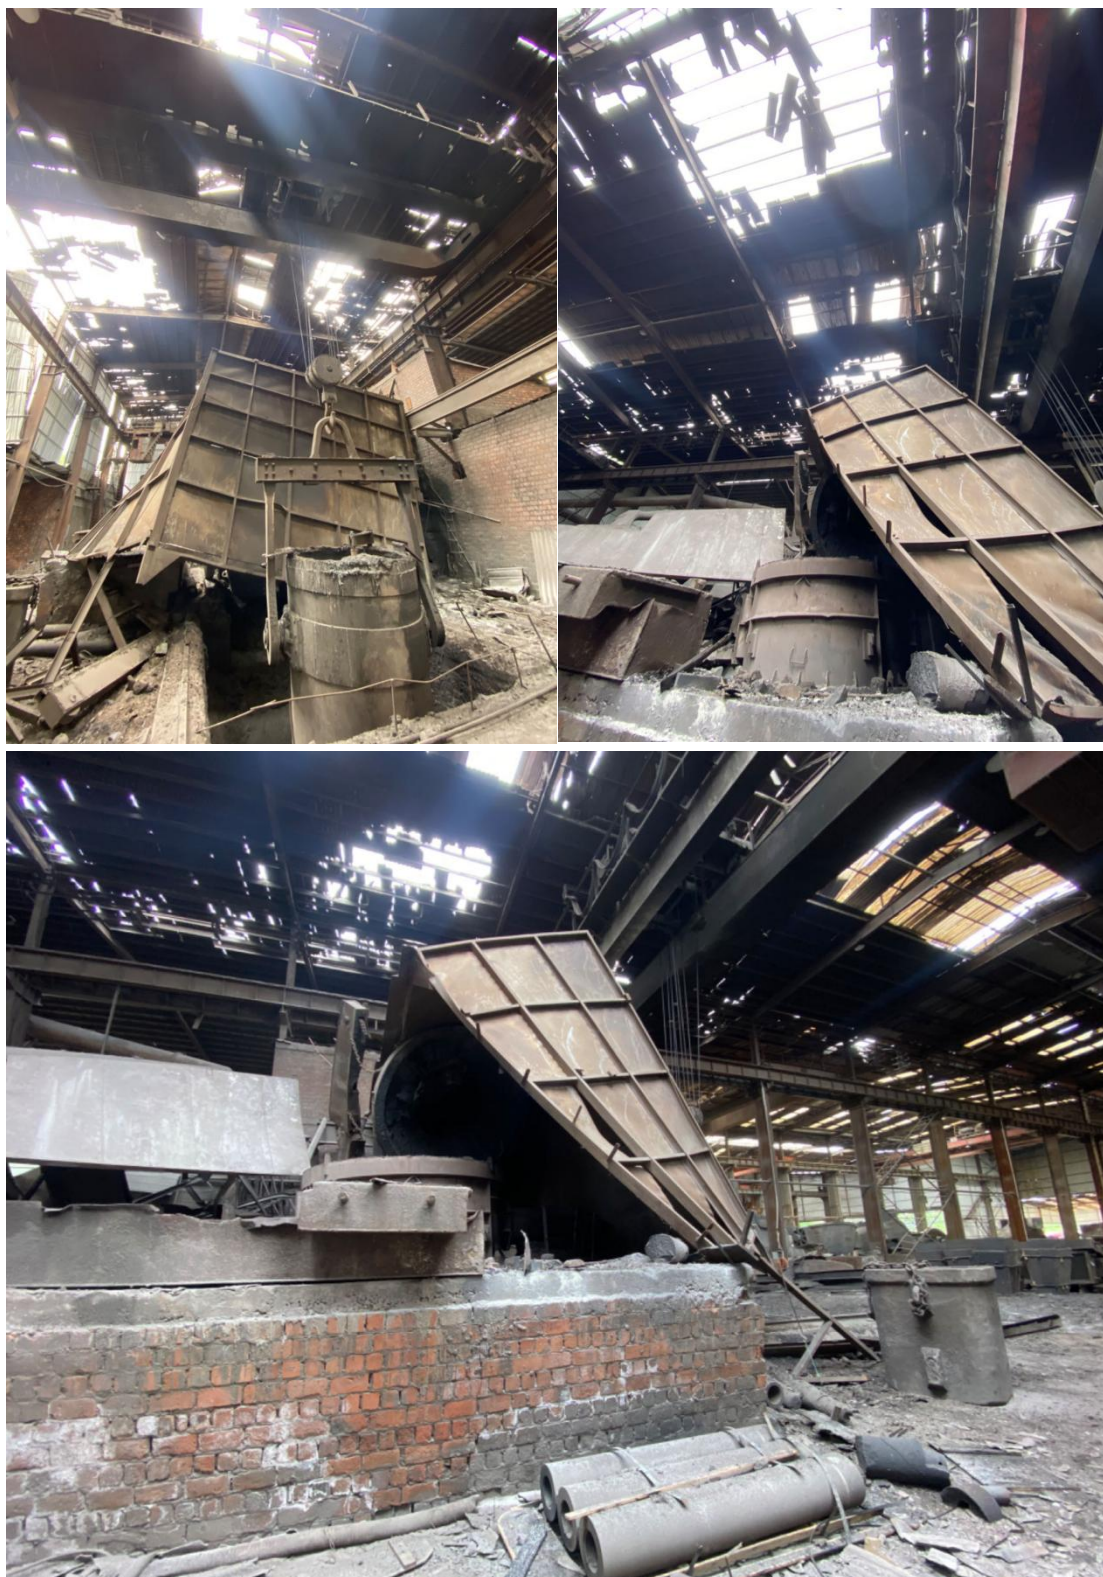
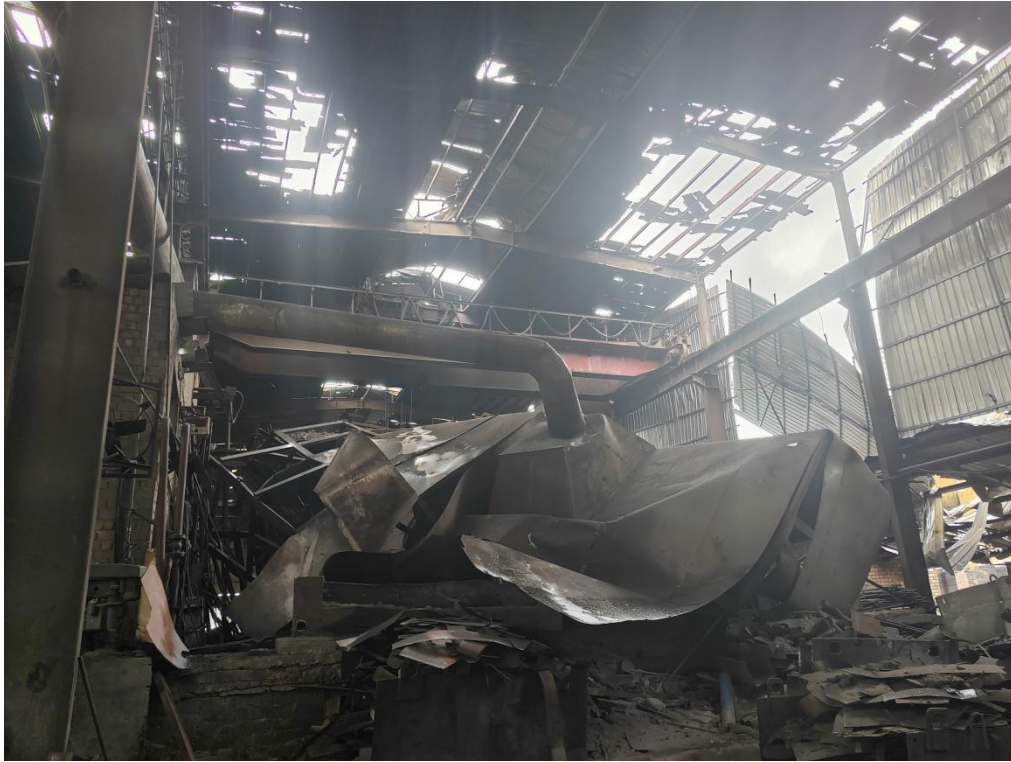
**现场勘验情况：**乐山市德祥机械铸造有限公司，位于乐山市市中区苏稽镇，生产车间约 5000 平米，位于大门正前方，办公区域正后方，呈南北走向。事故现场位于德祥公司铸造车间，铸造车间正前方有一钢水包，现场测量，钢水包基坑深度为 3.2m，长 5m，宽 4.8m，钢水包位于基坑正上方垂直起吊位，基坑后方为电弧炉和除尘罩。现场除尘罩经冲击波冲撞呈倾斜状态，靠在电弧炉设备上。铸造车间东侧隔

墙为西林百货库房。

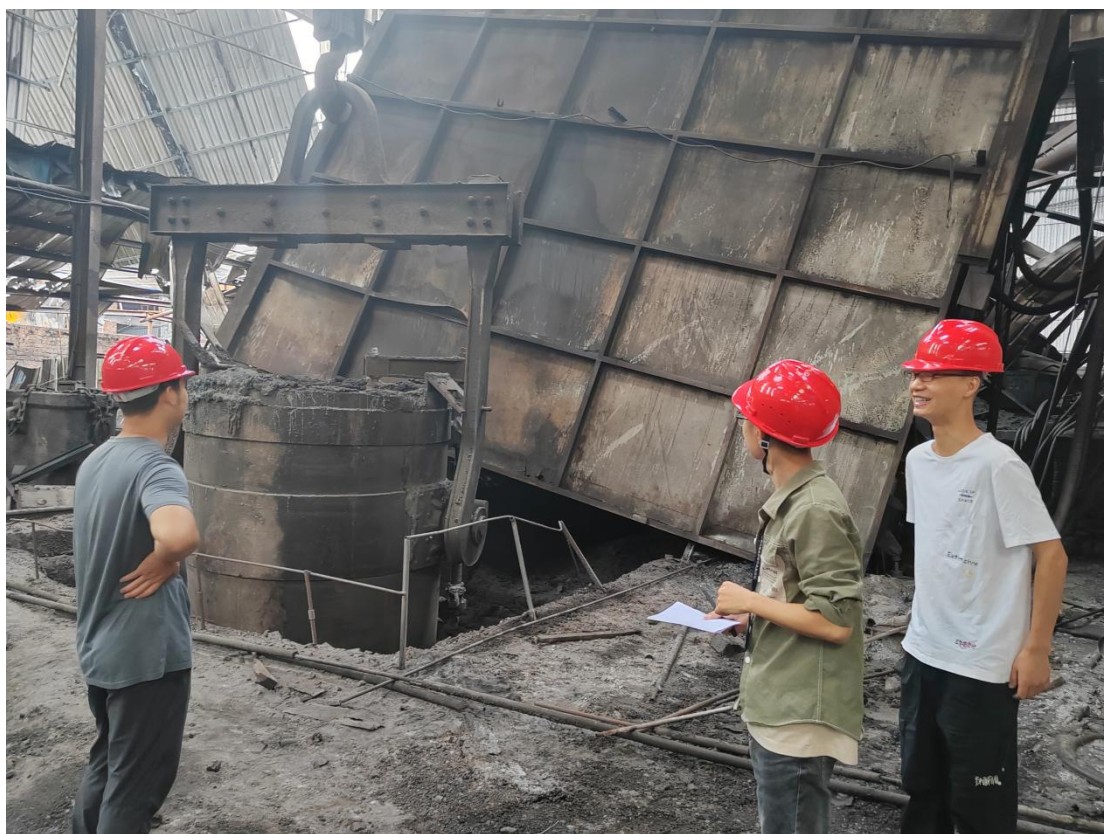
事发钢包

德祥公司厂房 2009 年建厂，钢构彩钢瓦顶棚，经多年使用：（1）冶炼电弧炉热烟气及雨水的叠加长期腐蚀，致使该公司屋面彩钢瓦局部腐蚀；（2）该公司厂房彩钢瓦顶棚多年来长期积灰，未定期清理屋面集尘及杂物，导致屋面集尘荷载增加；（3）当日中雨冲刷载重负荷加倍。上述原因致使浇筑平台、出钢工位处屋面彩钢瓦局部破裂，雨水瞬间落入钢水包及出钢坑内，引发钢水包蒸汽爆炸，爆炸飞溅的高温钢水进入出钢坑引起链环爆炸。
