# 天津滨海新区渤化化工发展有限公司“6·25” 一般火灾事故调查报告

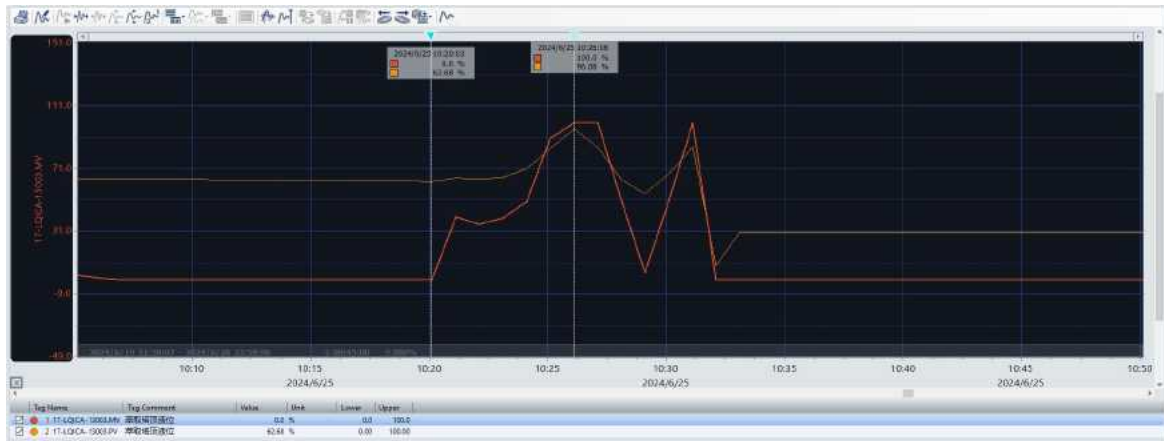
图 3：萃取塔液位上升趋势图

10 时 20 分，甲班班长王晶启动氧化液泵 PP-1201A 将氧化液贮槽 VK-1205 内物料送入萃取塔 TA-1301 内。在萃取塔进料期间，萃取塔液位呈上升趋势，在两分钟内突然出现加速上升的趋势。王晶要求内操果玉婷通过 DCS 系统远程控制加大萃取塔出料阀开度，最大达到 90%。10 时 20 分 23 秒，甲班内操果玉婷手动开大萃取塔顶液位调节阀 LQICA-13003；

10 时 20 分 50 秒，班长王晶要求甲班外操郭宇锋加大出口阀后手阀开度，手动打开工作液计量槽 VK-1401 的液位调节阀 LICA-14001，后将该调节阀改为自动控制；10 时 23 分 50 秒，停氧化液泵 PP-1201A，关闭氧化液流量调节阀 FICA-12003，此时萃取塔塔顶液位加速上升。

10 时 24 分 16 秒，萃取塔塔顶液位达到高液位报警 72.05%；

10 时 24 分 45 秒，萃取塔内物料急剧翻滚，双氧水有明显的分解现象；10 时 25 分 7 秒，循环工作液贮槽 VK-1404 液位 LIA-1404 达到高液位报警 60%后，持续上升至高高液位报警 65%；10 时 25 分 44 秒，工作液计量槽液位达到高液位报警 70%后，持续上升达到高高液位报警 80%。

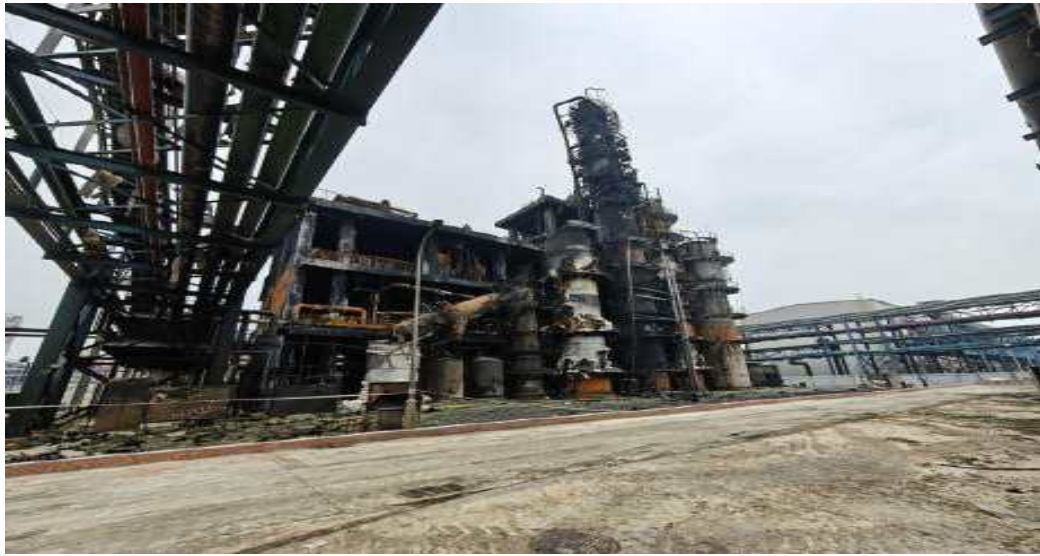
图 5：双氧水装置南侧

萃取塔位于双氧水装置南侧，东侧为氧化塔，西侧为净化塔，距离外墙约为 3.6 米。萃取塔整体材质为金属材质，塔体外侧铁皮过火脱落，残留三层带金属扶手的金属平台和部分保温材料，金属平台和扶手明显过火变色变形，塔体部分连接管线过火变形，塔体基座部位过火变色明显。塔体断裂部位高度约为 26 米，断裂部位南侧高于北侧，端口平滑，南侧呈三角状，其余部位为平滑切口。邻近建筑二层、三层塔体北侧存在向北侧鼓胀的变形痕迹，双氧水装置四层和南侧空地残留部分金属塔体。

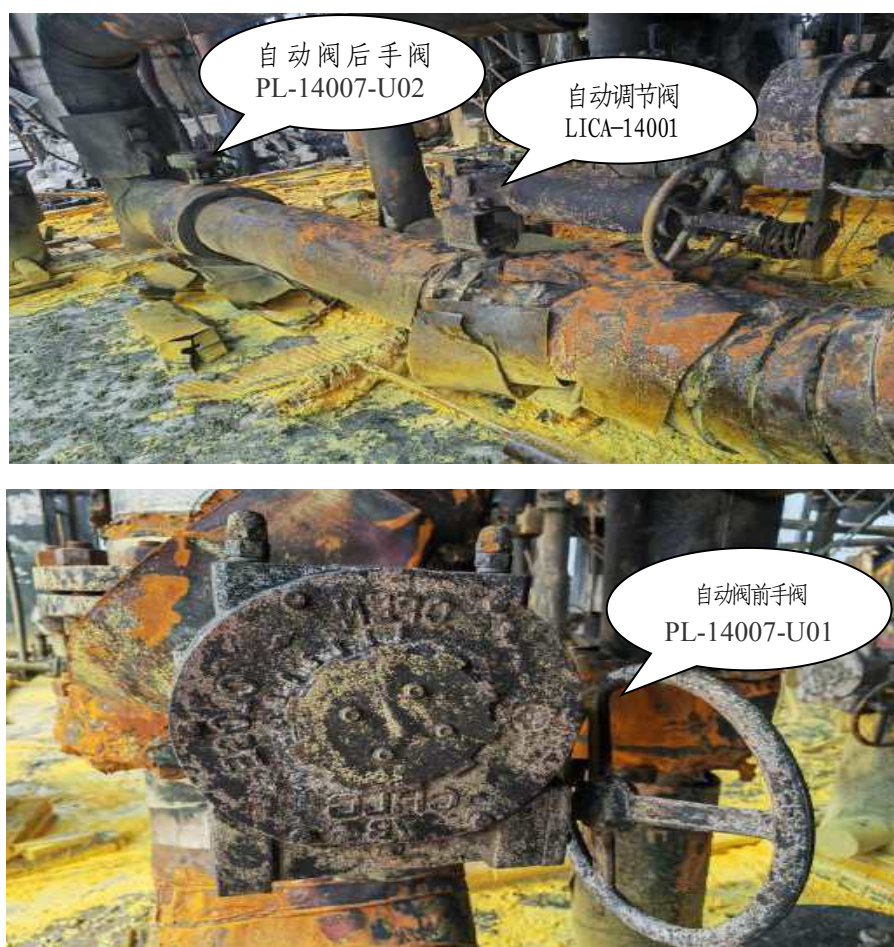
图 6: 自动调节阀及前后手阀现场照片

事故装置四层东侧设置工作液计量槽，计量槽上由南向北设置 3 个阀门，分别为自动阀前手阀、自动阀和自动阀后手阀，其中自动阀前手阀为开启状态，出料自动阀存在过火烟熏痕迹，出料自动阀后手阀为开启状态。工作液计量槽整体存在过火痕迹，

表面和底部散落残余工作液和物料。

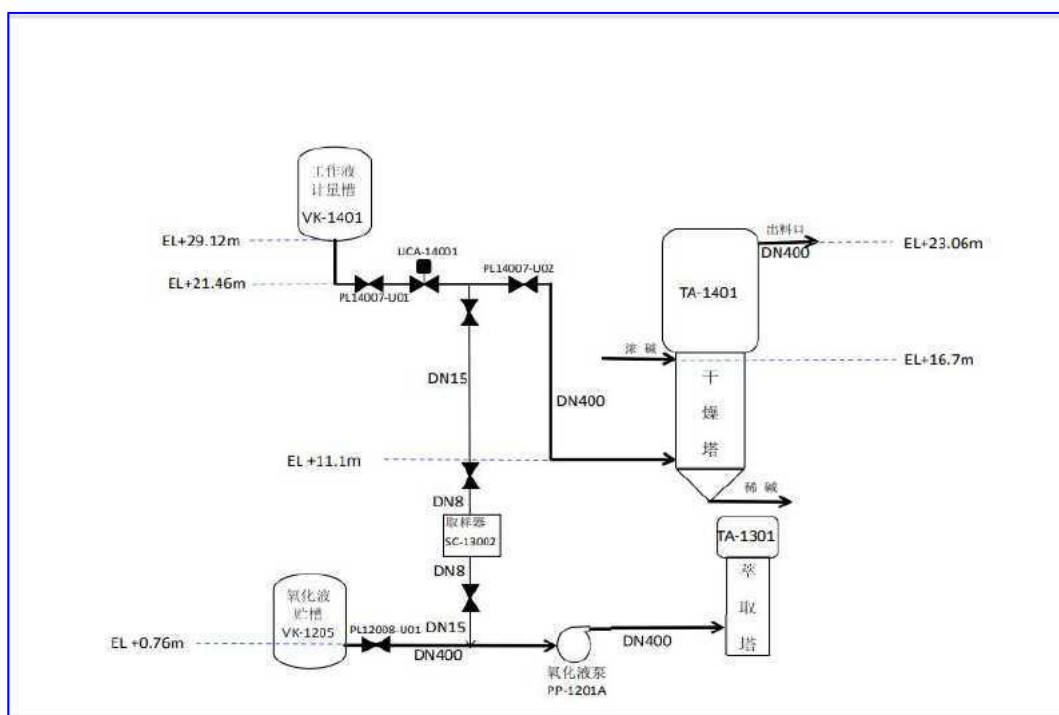
图 7:萃余液取样管及周边设备示意图

经现场勘查，工作液计量槽 VK-1401 至干燥塔 TA-1401 的主管道 (PL-14007-U02) 上设有一路萃余液取样管。工作液计量槽底部出料管距离地坪高度约为 29.12m，通过 DN400 的管路向下约 7.66m 后改为横向通行，该横向管路距离地坪高度约 21.46m，其管路上相继设置有 PL14007-U01 前手阀、LICA14001 自动阀、向下通往氧化液贮槽及氧化液泵间的萃余液取样点出口

管线和 PL14007-U02 后手阀，该管线自 PL14007-U02 后手阀后向下约 10.36 米后横向通往干燥塔内，萃余液取样点出口距离氧化液泵管线高度约为 20.07m，该管路自出口至氧化泵管路间的各截门及氧化液贮槽的根阀门均处于开启状态；干燥塔进料口管距离地坪高度约为 11.1m，出料口距离地坪高度约为 23.06m。干燥塔出料口与萃余液取样点出口间形成 1.6m 的液位差。

口管线（管线号：PL-12008），引入点无变化。2022 年 4 月 29 日，萃取液取样点 SC-13002 的取样管线的引入点由聚结器 VK-1302 出口管线更改至工作液计量槽 VK-1401 出口管线（管线号：PL-14007）LICA14001 自动阀和 PL14007-U02 后手阀之间，返回点无变化。自此，干燥塔出料口与萃取液取样点出口液位差形成，此次更改后未作风险辨识和评估。

萃余液取样管引入点从双氧水装置五层的萃余液聚结器出口移至四层的工作液计量槽 VK-1401 出口管线位置，该管线连通干燥塔（干燥塔内贮存碱液），而返回点接到一层氧化液泵进口处，同时萃余液取样管前后 4 个阀门均处于开启状态，由此造成干燥塔与氧化液贮槽物理连通，且二者存在液位差。

在 PL14007-U02 后手阀出现密闭不严的情况下，由于压差作用造成碱液流至氧化液贮槽内。致使开车前启动氧化液泵后，带有碱液的氧化液经氧化液泵输送至萃取塔内，导致萃取塔内的
