## 河南顺达新能源科技有限公司“1.14”事故调查报告

### 驻马店市河南顺达新能源科技有限公司

### “1.14”较大窒息事故调查报告

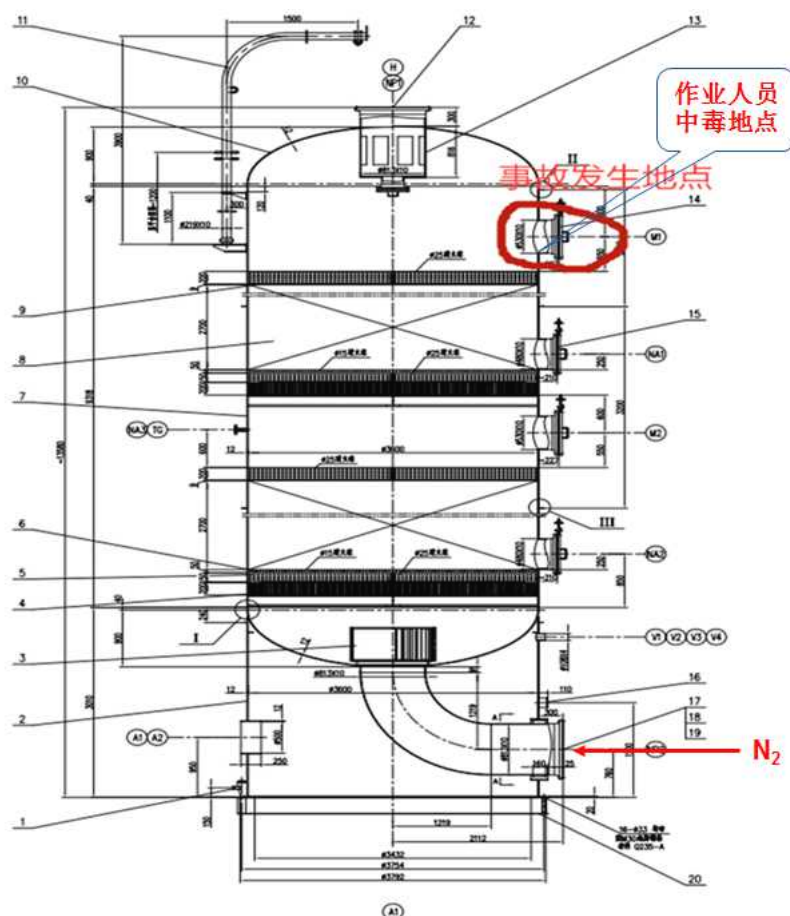
图1:水解保护剂罐工艺流程示意图

水解保护剂罐工艺流程：罗茨风机出口的粗煤气（CO含量66%左右，CO<sub>2</sub>含量27%，H<sub>2</sub>含量3%，N<sub>2</sub> 0.3%、H<sub>2</sub>S含量800ppm，COS含量1500ppm左右）经过换热器至保护剂罐（高进低出）至水解剂罐（高出），把COS转化为H<sub>2</sub>S（COS由1500ppm降至200ppm）后经洗气塔进入脱硫塔（湿法脱硫将H<sub>2</sub>S 80ppm）。水解保护剂罐工艺流程示意图见图1。

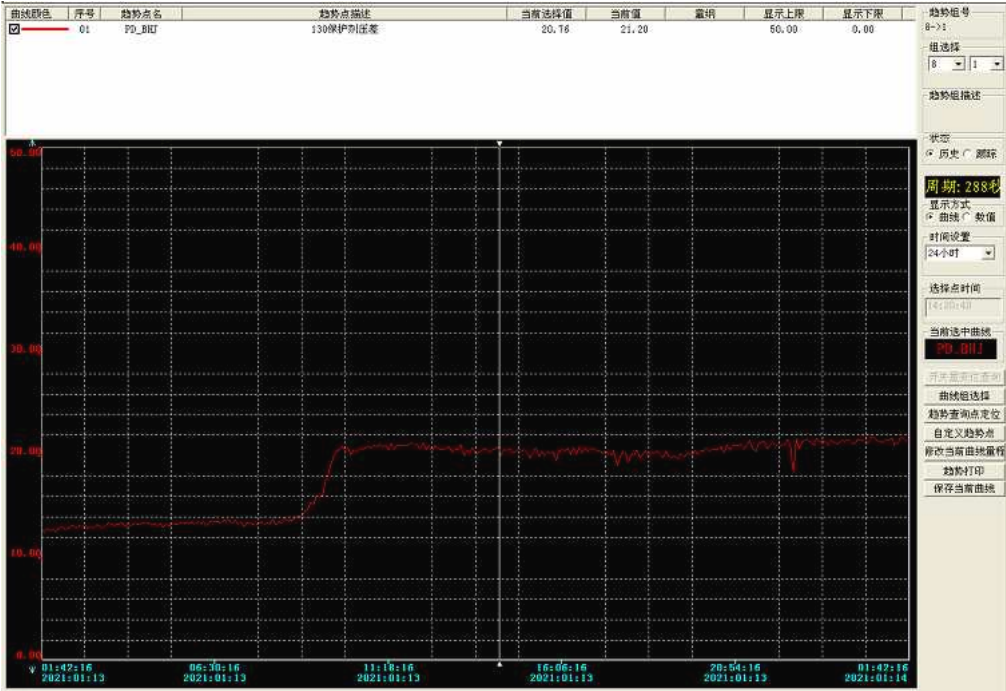
图2：DCS画面截取130工序保护剂差压曲线

2021年1月13日，顺达公司净化车间计划处理130工序水解保护剂罐阻力上升问题（见图2），净化车任袁涛编制了

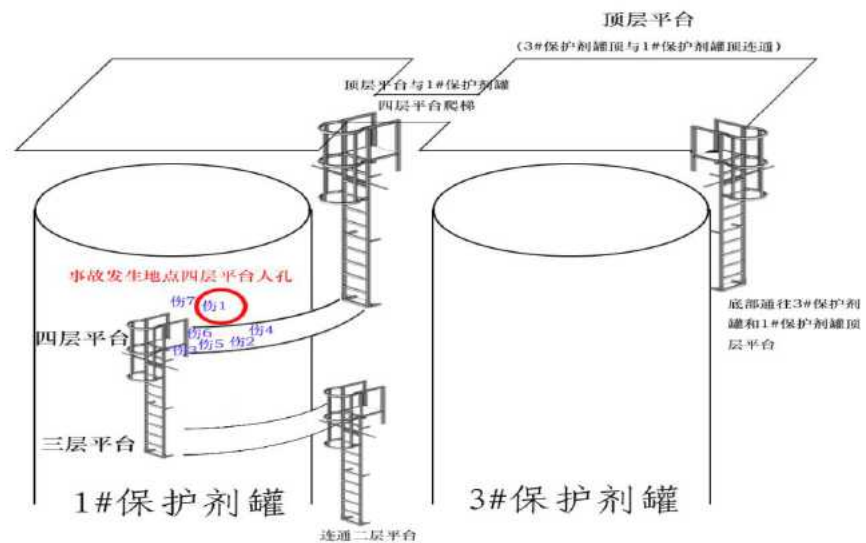
图3：事故发生装置示平面意图

《净化车间130保护剂扒出更换方案》，报公司生产办副主任闫彦峰、安环科科长宋焜焜审核后，由生产宁吉全批准实施。1月14日15:38维修工宋闯、张方宇打开1#保护剂罐四层人孔后，两人离开。约15:16:04，袁涛安排汪江辉重新打开1#水解保护剂罐氮气阀门，保持微正压；净化车间当班班长李志远将空源管线与正压空气呼吸器面罩连接后开始作业，李志远第1个佩戴空气呼吸器面罩进罐作业，作业完成后上平台。汪江辉在顶层平台佩戴好李志远取下的空气呼吸器面罩，下到四层平台后，在人孔口处空气呼吸器的供气阀与面罩A突然脱落，汪江辉将供气阀与面罩A未连接成功，汪江辉返回顶层平台，取下空气呼吸器A（未连接气源管线）休息。袁纪青接过空气供气阀与面罩A，尝试将供气阀与面罩A重新连接，但仍未成功改用另外一个空气呼吸器面罩B连接气源管线成功，然后进罐作业。事故发生装置平面示意图见图3。

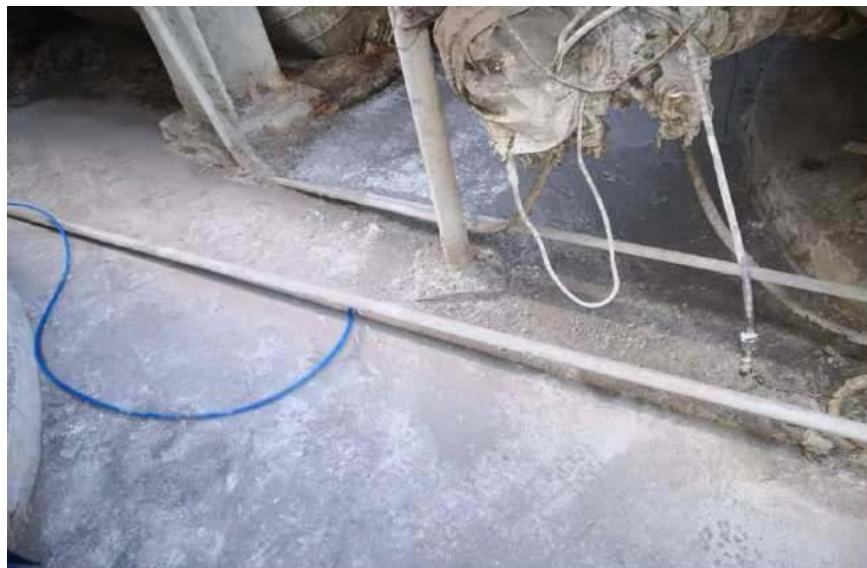
图4-1 仪表风连接处脱落情况

**1.作业人员违章作业。**该作业是在高浓度氮气环境下的受限空间作业，作业人员使用正压式呼吸器面经过改造后呼吸面罩软管接入仪表空气代替正压式呼吸器，接入方法不规范，软管直接插入硬管，未设专护。违反了《化学品生产单位特殊作业安全规范》（GB30871-2014）第6.5条和河南顺达新能源科技有限《受限空间安全管理规定》第十五条要求；作业过程中，软管与硬管接口脱落，空气来源消失，致使汪江业过程中缺氧窒息晕倒。（见图4）
