佛山市南海区人民政府事故调查组  
二〇二四年六月二十八日

（一）事故名称：狮山广湛高铁站前工程二标段项目“3·13”一般起重伤害事故。

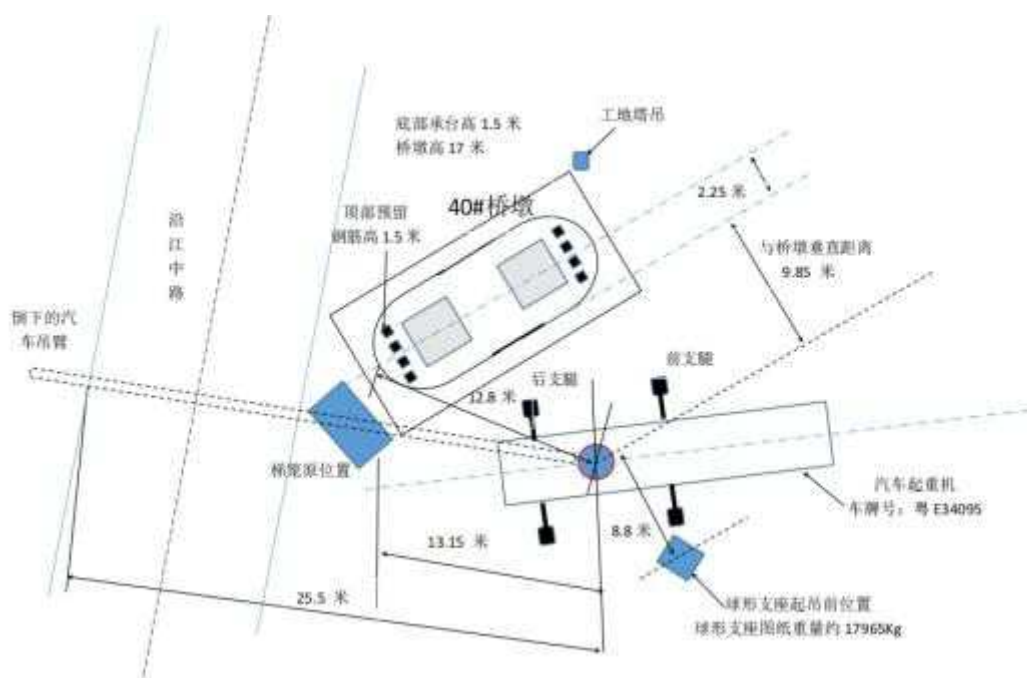
事故现场平面示意图

经现场测量，涉事汽车起重机吊臂旋转中心所在位置距离桥墩长轴靠近吊机侧桥墩表面垂线段长度为 9.85 米，吊臂旋转中心距离桥墩靠近梯笼侧中心线距离 12.8 米，距离梯笼入口位置

的水平距离为 13.15 米，距离被吊物原始位置的水平距离为 8.8 米，距离事发后沿江中路在河边一侧护栏的水平距离为 25.5 米。经现场测量，40#桥墩的承台高度为 1.5 米。经查阅相关资料，40#桥墩墩长 10.8 米，墩身底宽 4.5 米，墩身高为 17 米，桥墩顶部四周有若干垂直竖起的钢筋，外露的钢筋长度约 1.5 米。综上，桥墩承台底部距离桥墩顶部钢筋末端的垂直高度约 20 米。经查阅相关资料，被吊物为类型为 LXQZ-70000-HX-0.1g 的球型支座，纵桥向（支座长）为 3000mm，横桥向（支座宽）为 2080mm，支座高（不含支座螺栓）440mm，支座质量为 17965kg。

根据现场勘验还原事故现场的平面示意图与 40#桥墩高度，结合司机描述与现场勘测数据分析，发生事故时汽车起重机工作幅度约为 12.8 米，主臂伸出约 32 米，从汽车起重机额定起重量表查找可见，允许起吊质量约 9200kg，实际所吊的装球型钢支座质量为 17965kg，超载 95.2%，大大超出汽车起重机额定起重量表对应的允许起重量，存在严重超载作业。

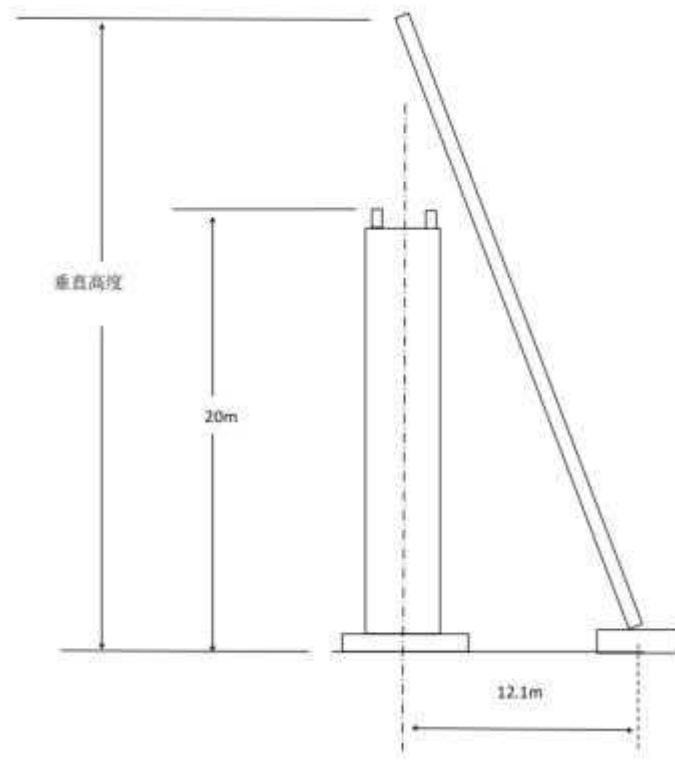
事故现场侧视图

经分析现场作业情况，由于球型钢支座提升到 40#桥墩顶部支座安装位置附近时需要调整幅度来确定球型钢支座安装位置的垂直中心线，指挥人员通过对讲机与司机进行沟通调整起重机工作幅度与高度，在调整过程中，由于起重机吊臂超出材质极限应力，发生折弯，吊臂与球型钢支座往梯笼与沿江路方向倾倒，将梯笼砸倒，梯笼上的指挥人员随梯笼倒塌。
