# 重庆涪陵绍兴市上虞区联益冷却塔有限公司

## “2 · 10” 一般坍塌事故调查报告

重庆市政府事故调查组

2026 年 6 月 16 日

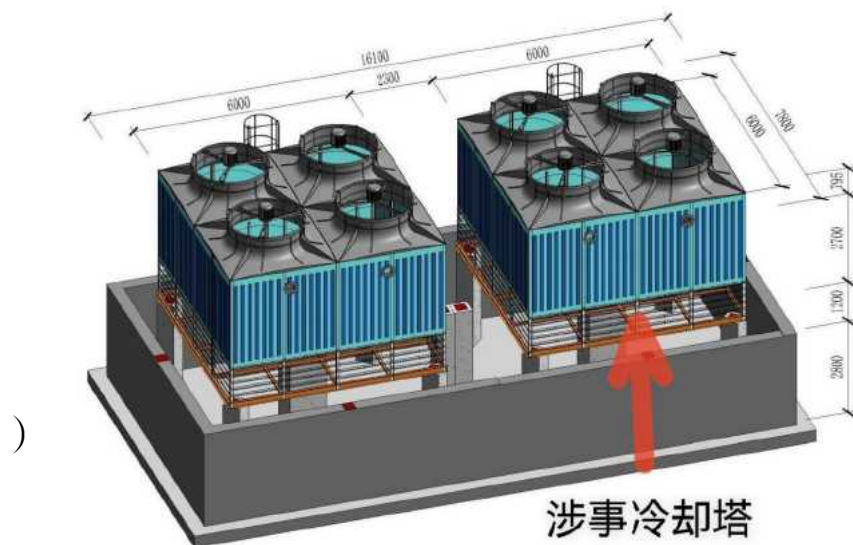
图1 涉事冷却塔示意图

涉事冷却塔（设备编号 TA10276）为重庆建峰浩康公司甲醛装置一线配套设备，2018 年4 月由绍兴联益公司生产安装，调试正常后投入正常生产。生产安装单位：绍兴联益公司；安装时间：2018 年4 月；设备型号：B2-600DW 型方形逆流式冷却塔；结构形式：不锈钢框架+玻璃钢围护结构；规格尺寸：6m×6m×4.7m（无底盘形式）。

该冷却塔下部设置21根 C80mm×40mm×3mm 普通型钢（Q 235）柱脚，外围柱脚 16 根，内部 5 根。外围柱脚之间有 6 道透气窗页。柱脚部分高 1.2m，塔身高 2.7m，塔顶设 4 个 3m×3m 顶盖，顶盖中间为  $\phi 2m$  散热孔，上部设置4 台电机和风机，侧面设置进水孔和爬梯，塔内部设置型钢骨架和填充料。

冷却塔总重约 5.5t，其中填充料未使用前重约 990kg。（见图 1

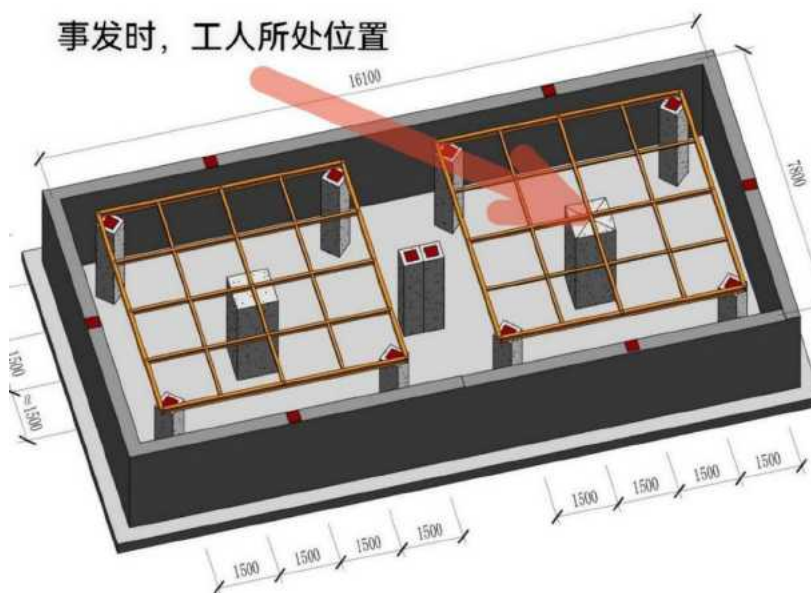
图2 塔身基础与钢架平台

冷却塔安装在水池上方，水池内有 5 根混凝土方柱，中间方柱尺寸约  $1\text{m} \times 1\text{m}$ ，四角方柱约  $0.5\text{m} \times 0.5\text{m}$ ，方柱上方设置型钢框架，外围型钢框架为 I16 工字钢，内部十字架为 I12 工字钢，中间小横梁为 [8 槽钢。（见图 2）冷却塔柱脚主要支承在 I16、I12 型钢上面，采用焊接连接。

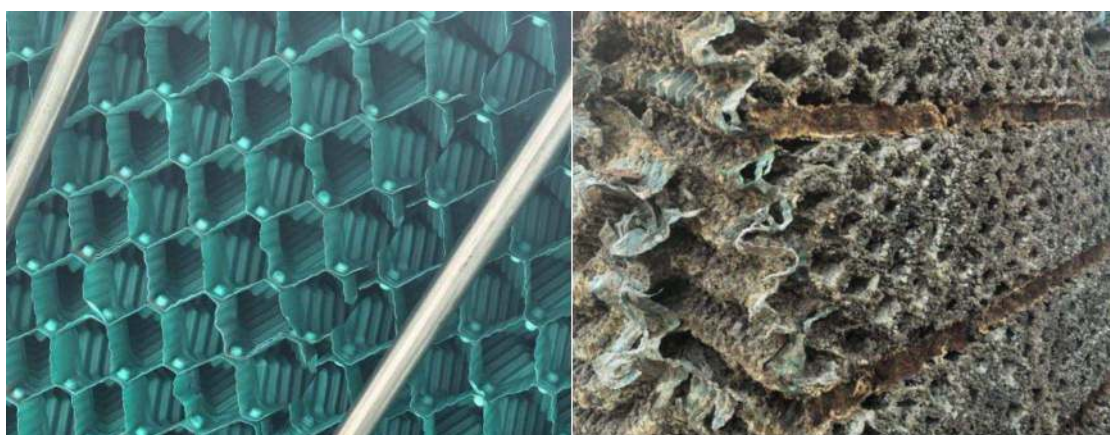
图3 左图为填充料出厂状态，右图为事发时填充料状态

经过约8年运营，冷却塔柱脚锈蚀严重，承载力大幅降低，同时塔内填充料蓄积大量水垢和结晶体。（见图3）经对涉事冷却塔部分填充料进行称重测算，旧塔填充料质量约为9665kg（含水垢及结晶体）。

涉事冷却塔已运行近8年，下部支撑钢结构锈蚀严重，冷却塔内填料积累的水垢增加钢结构荷载，钢结构本身安全性较差。施工方案未充分评估拆除作业的安全风险，拆除过程中未排查冷却塔支撑柱存在锈蚀、切割及塔体处于不稳定

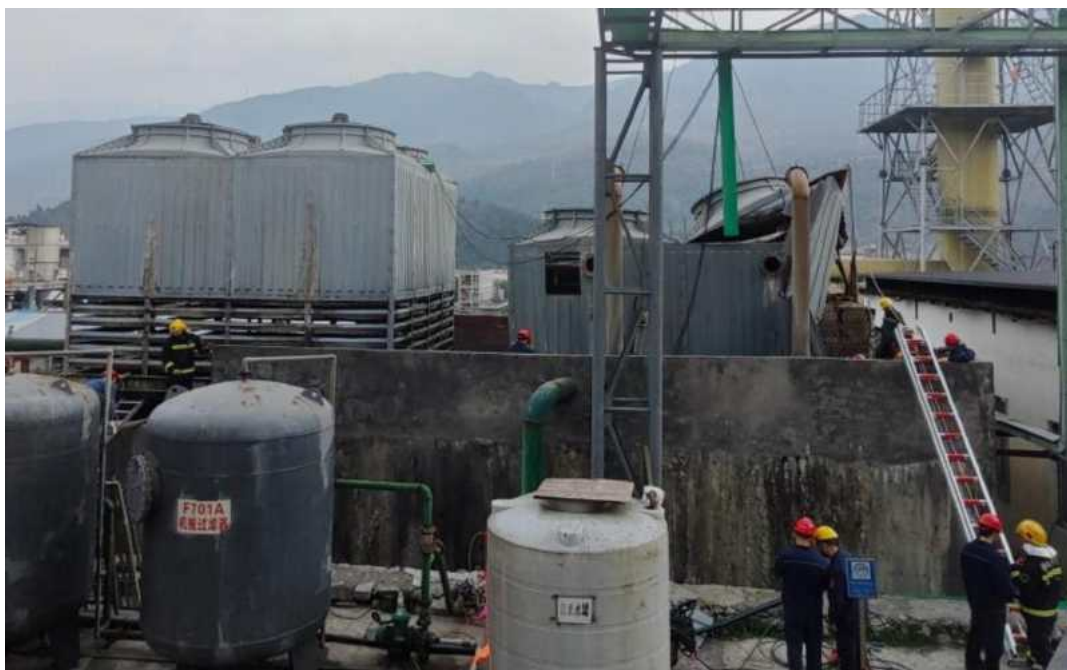
图4 涉事冷却塔坍塌正面图

事故现场位于涪陵区白涛工业园区重庆建峰浩康公司甲醛装置一线区域，现场可见事发位置有两座冷却塔，一座完好，另一座坍塌（塔体钢立柱支腿全部失稳断裂、塔体下沉约 1.2m，坍塌在冷却塔下方型钢支承平台上，图 4），右侧坍塌冷却塔已拆除顶部 4 台风机（图 5）。冷却塔支柱断裂，塔身压在下部支撑钢平台上，牟凌云身体被压在塔体与钢平台之间，谢勇右手臂被压在塔体与钢平台之间。

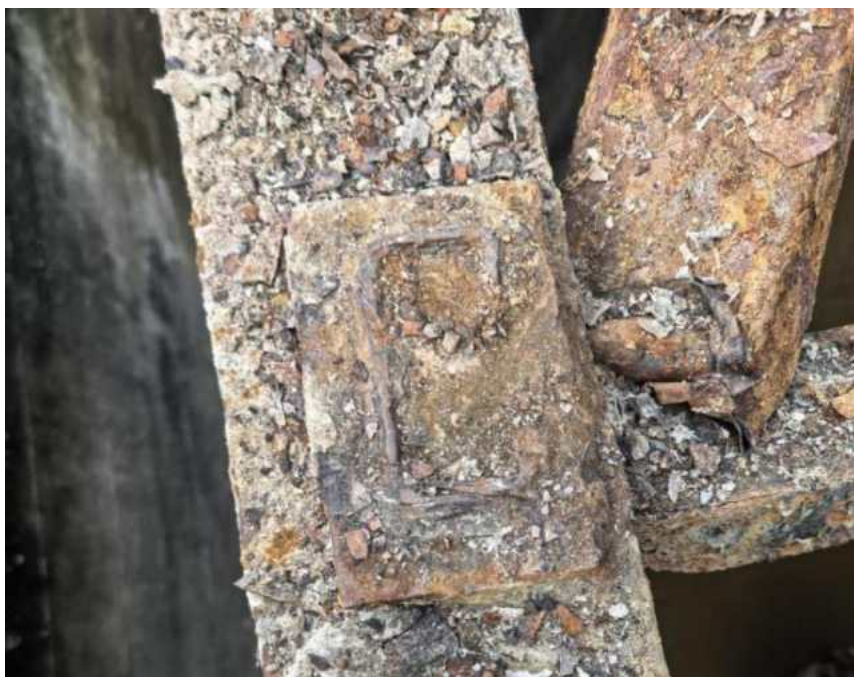
图6 涉事冷却塔柱脚切割痕迹

查看立柱断裂断面情况，多数为撕裂，但有一根立柱在根部与钢梁连接位置的垫板上方整齐断面，断面光亮。（见图6）

调查组委托重庆市建筑科学研究院有限公司对涉事冷却塔坍塌原因进行勘察分析。根据重庆市建筑科学研究院有限公司出具的《技术咨询报告》证实，涉事 TA10276 方形玻璃冷却塔共残留21 根立柱，其中一根立柱（位置编号 A5B2）断口处规则、平整，系冷却塔坍塌前形成的切割痕迹；其余立柱断面均呈弯曲、不规则状，为典型受力破坏特征。（见图 7、图 8）
