# **抚顺新钢铁有限责任公司“7·19” 一般灼烫事故调查报告**

**2025 年 7 月 19 日 21 时 31 分许，在位于抚顺市望花区沈抚路 18 号的抚顺新钢铁有限责任公司炼铁厂新 1 号高炉西侧水冲渣渣道内，1 名维修作业人员被高温蒸汽灼烫受伤，事故造成 1 人死亡，直接经济损失约 130 万元。**

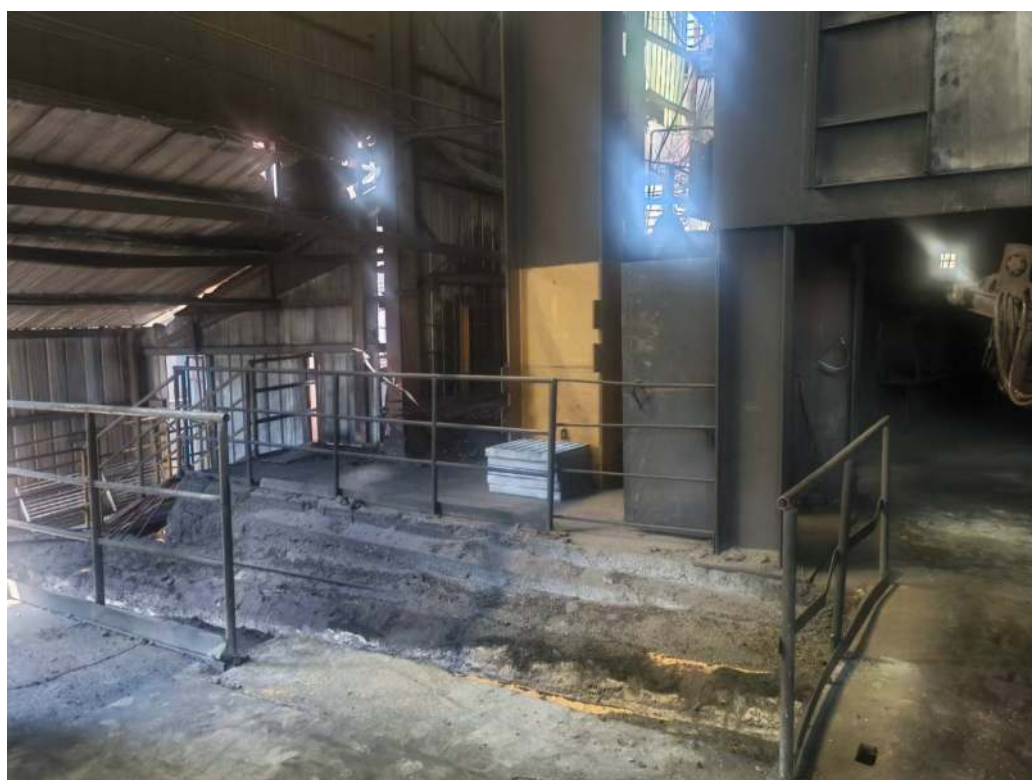
图 3 新 1 号高炉西侧出铁场渣道 ( 缺少防护栏杆 )

**2.炼铁厂日常安全管理不到位，未发现日常生产运行中存在的高温蒸汽反窜现象，日常安全风险管控和隐患排查治理不到位，新1号高炉西侧出铁场水冲渣渣道存在没有安全防护栏杆等安全隐患。**

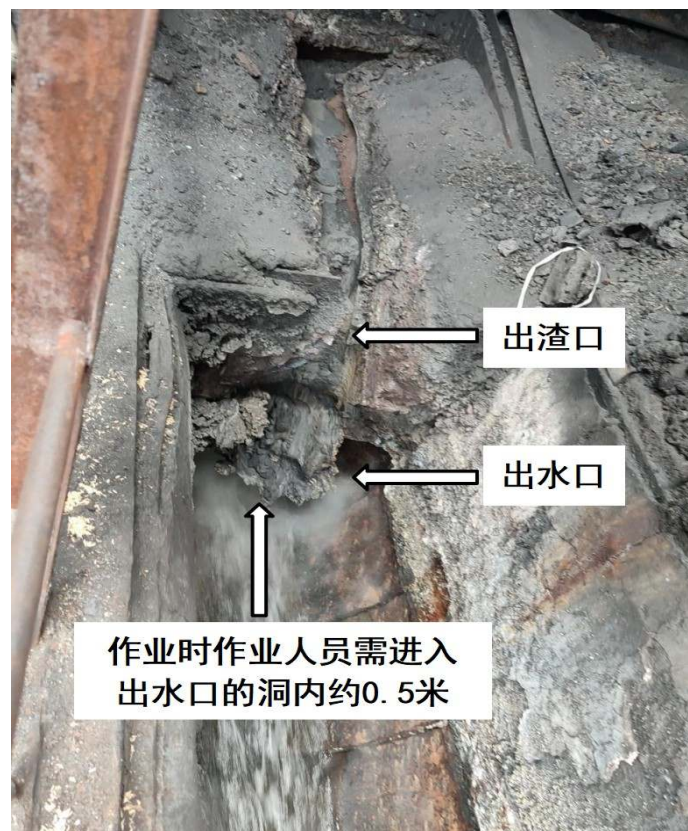
图 4 新 1 号高炉西侧水冲渣水箱迎面板维修处

2025年7月19日18时45分许，抚顺新钢铁公司炼铁厂新1号高炉西侧水冲渣水箱迎面板掉落需要维修（临时性检修，无需报告工程设备处），高炉作业一区工艺工程师王特联系了维修作业区检修技师刘阳，通知需要维修人员到现场进行补焊，刘阳联系已下班回家的维修作业区高炉检修工段高炉检修班长徐孝华，要求其组织本班两名员工返回单位参与维修作业，徐孝华联系了班组焊工王哲和代礼林返回单位参加维修作业。

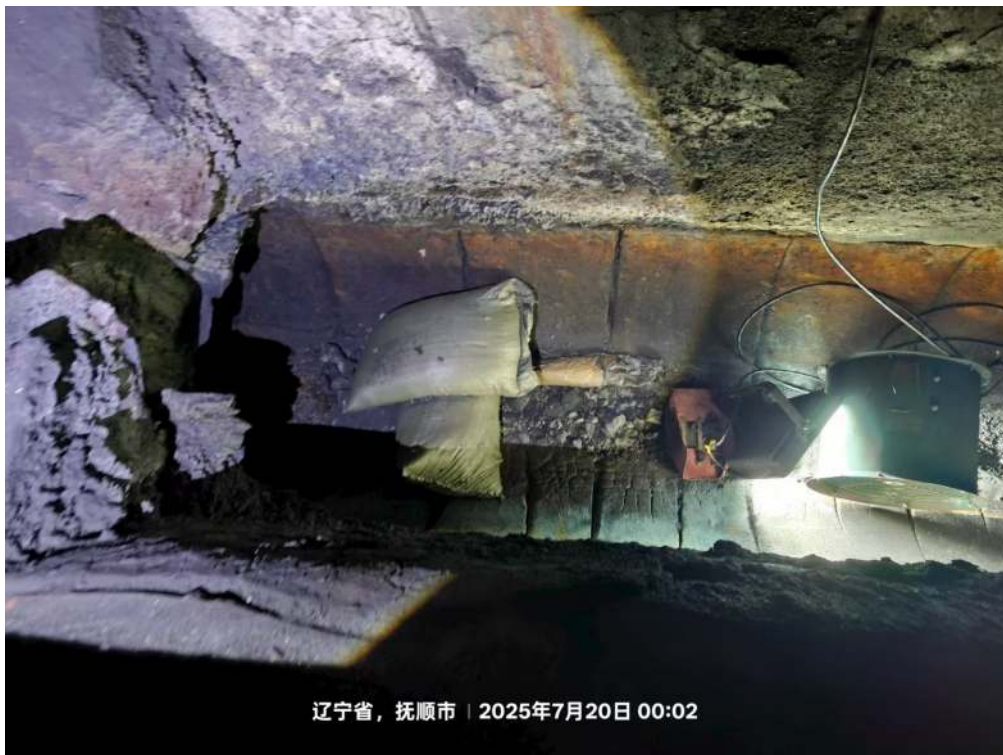
21 时 31 分许，代礼林发现西侧出铁场渣道内突然瞬间产生大量蒸汽外溢，蒸汽由渣道排水方向向作业地点反窜，代礼林立即呼喊王哲撤离，王哲发现情况后第一时间撤离，但此时已被窜来的高温蒸汽灼伤。

图 10 事发现场实景图

**抚顺新钢铁公司在炼铁厂新 1 号高炉西侧水冲渣水箱迎面板维修作业前，未辨识出东侧出铁场水冲渣产生的高温蒸汽存在不能稳定从蒸汽烟筒排出（因气压不稳等原因烟囱吸抽作用失效），可能从距离西侧出铁场渣道口约 20 米的东西侧水冲渣渣道交汇联通处沿着向上倾斜的西侧水冲渣渣道（存在烟囱吸抽效应）反窜的风险，焊工王哲在西侧水冲渣渣道内焊接迎面板过程中，被东侧出铁场水冲渣产生的高温蒸汽反窜灼烫致死。**

**（一）抚顺新钢铁公司要加大对检修作业的重视程度，在进行有较大风险的检修作业时，应充分考虑作业前对装置停产处理，防止交叉作业存在隐患，要加强检修作业前安全风险辨识，严格按照有关规章制度履行程序，不得简化作业流程。**

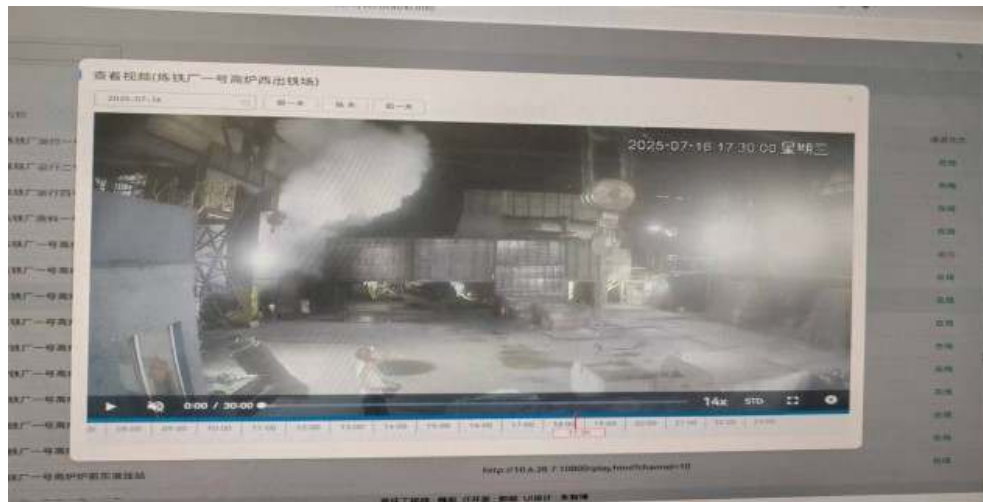
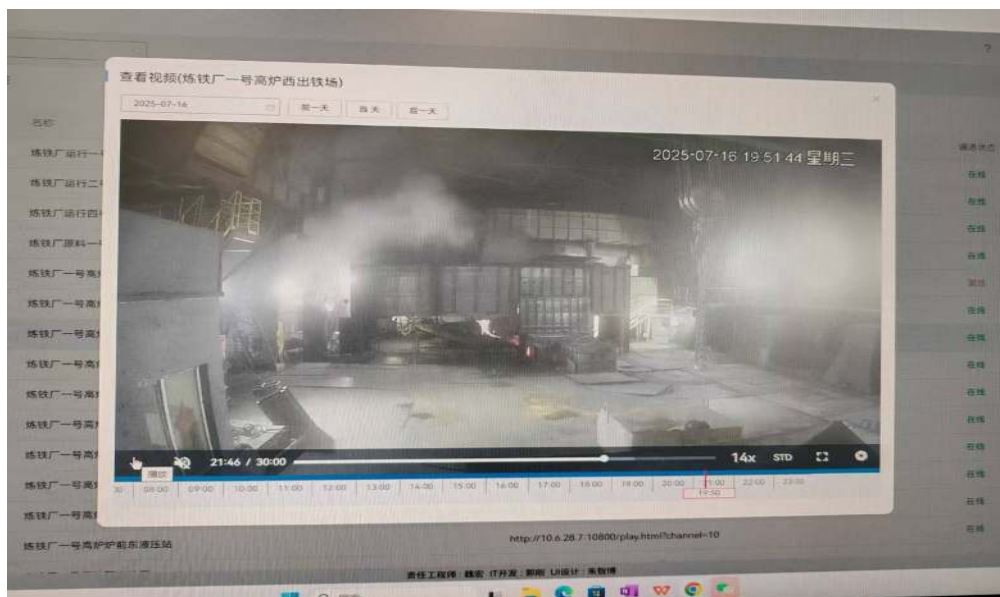
经对事发点位视频录像查询，东侧出铁场水冲渣时产生的高温蒸汽不能稳定从蒸汽烟筒排出，存在高温蒸汽从西侧出铁场渣道向作业地点反窜现象。下图分别为 2025 年 7 月 15 日 15 时 9 分 11 秒、7 月 16 日 17 时 30 分 30 秒和 7 月 16 日 19 时 51 分 44 秒水冲渣现场蒸汽反窜喷出视频截图。

图 14 2025 年 7 月 15 日 15 时 9 分 11 秒监控视频截图

图 15 2025 年 7 月 16 日 17 时 30 分 30 秒监控视频截图

图 16 2025 年 7 月 16 日 19 时 51 分 44 秒监控视频截图
